# ASISTENCIA TÉCNICA PARA LA DIRECCIÓN DE LAS OBRAS INCLUIDAS DENTRO DEL PROYECTO DE RESTAURACIÓN DE LA RESERVA NATURAL ESPECIAL DE MONTAÑA ROJA. FASE I

*Informe final*

**Puertos de Tenerife**

**INSTITUTO DE CIENCIAS  
AMBIENTALES DE CANARIAS S.L.**

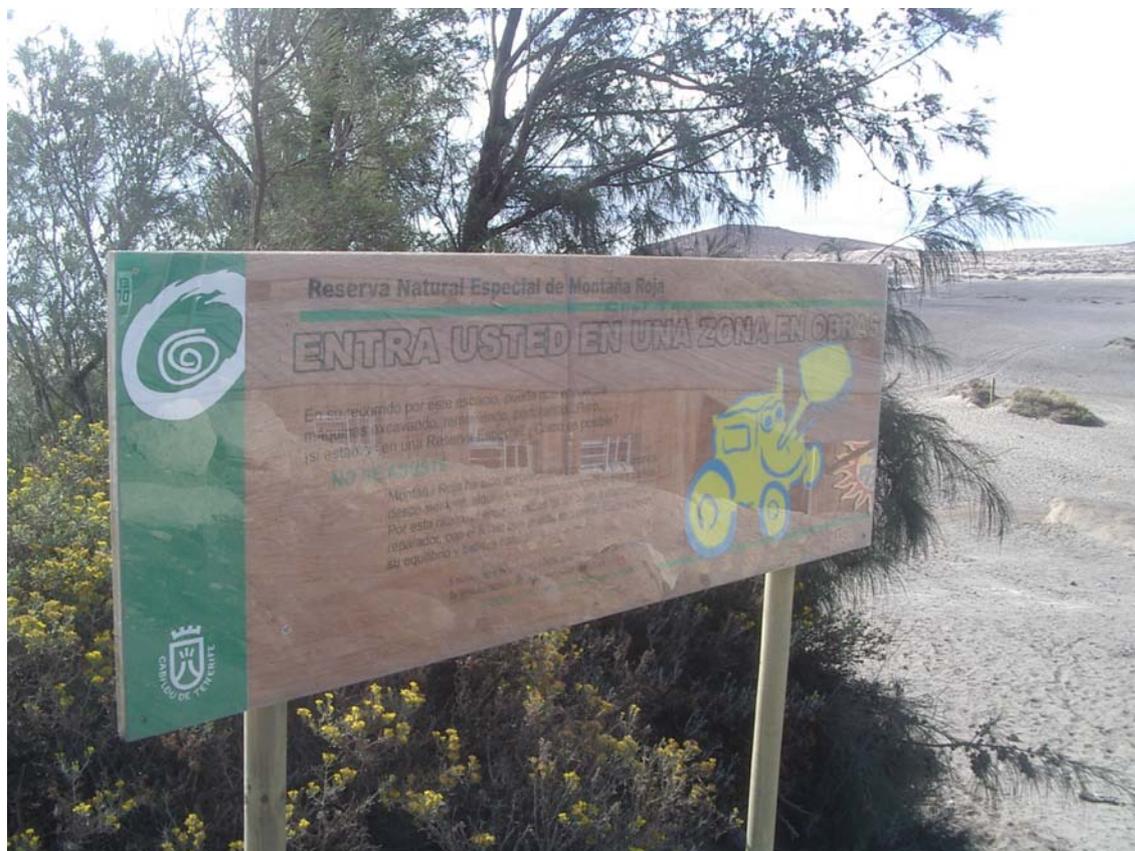
Se debe destacar que mientras el cartel de obra en ningún momento sufrió daños de cualquier tipo, los carteles temporales fueron a menudo objeto de vandalismo, observándose que durante

los fines de semana o en horario extralaboral eran arrancados y abandonados en las inmediaciones. Dicha circunstancia supuso su reposición en diversas ocasiones.

Cartel temporal instalado en el acceso ubicado en las proximidades del Hotel Playa Sur

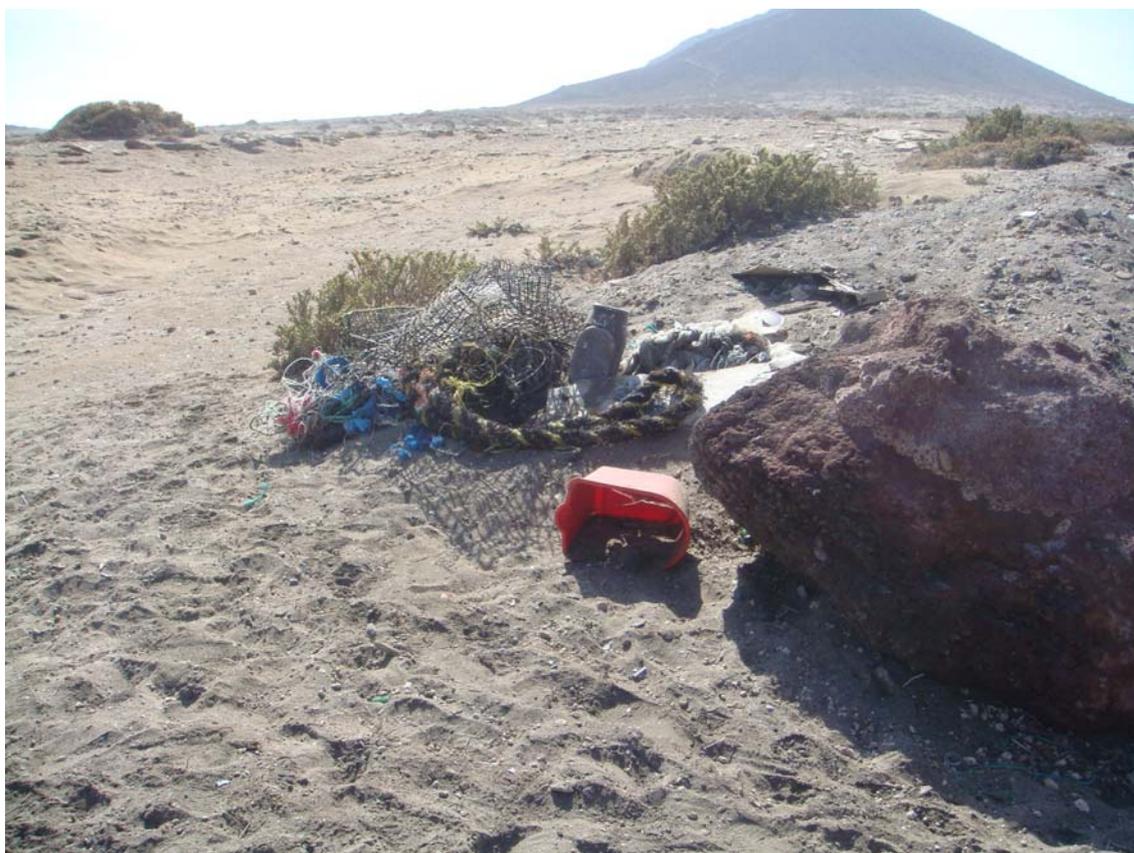
El principal problema que se observó para el desarrollo de la actuación procedió de la llegada constante de nuevas basuras, bien arrastradas por las corrientes hacia la orilla o bien por el transporte eólico desde los espacios habitados próximos. Adicionalmente, y coincidiendo con determinadas épocas del año de carácter eminentemente vacacional (navidades, carnavales, semana santa), se observa además un aporte antrópico de cierta regularidad. Esta situación propició que hasta prácticamente el último día de trabajos no se diera por concluida la ejecución de esta actividad, procediéndose de forma constante y reiterada a la retirada de residuos en toda la reserva y a continuadas batidas en los sectores de mayor tránsito de personas.

**Basuras dispersas por la zona**

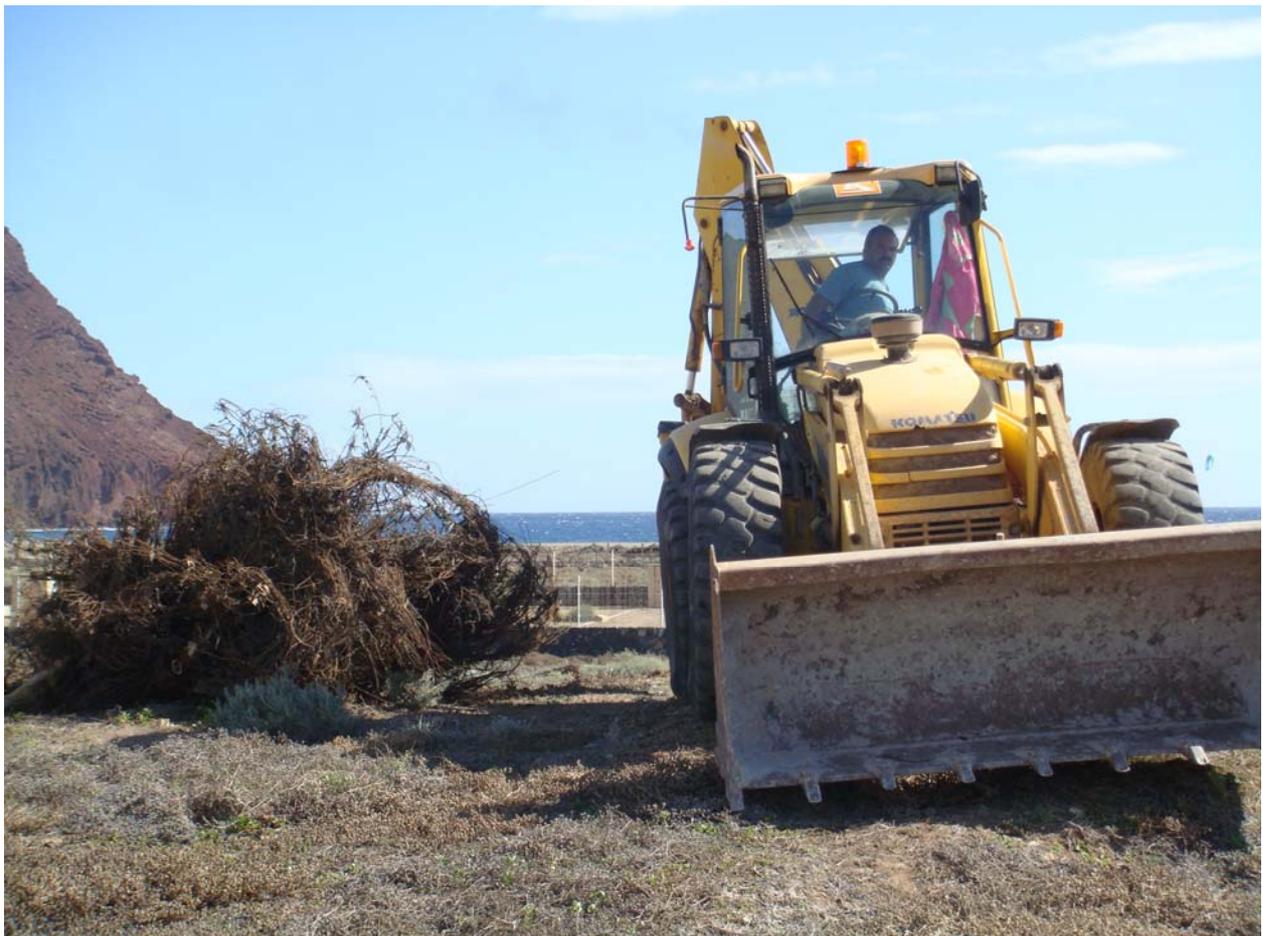
**Ferrallas y restos de material agrícola extraídos de las proximidades del Camping**

Se debe destacar que en ocasiones el volumen de los materiales a extraer sobrepasó notablemente las previsiones iniciales debido a que la mayor parte se encontraba enterrado y no visible en el momento de la redacción del Proyecto. Un ejemplo claro de esta situación lo constituyen las ferrallas y restos de materiales agrícolas ubicados en la parte oeste de la reserva junto a la zona de acampada. Estos materiales se encontraban enterrados bajo grandes acopios térreos fruto de antiguos movimientos de tierra, quedando expuestos una pequeña fracción de los mismos. Sólo cuando se procedió a su extracción definitiva se adquirió consciencia del verdadero volumen a tratar (el cual superó sólo en este sector los 200 m<sup>3</sup>). No obstante, y aún con estos imprevistos

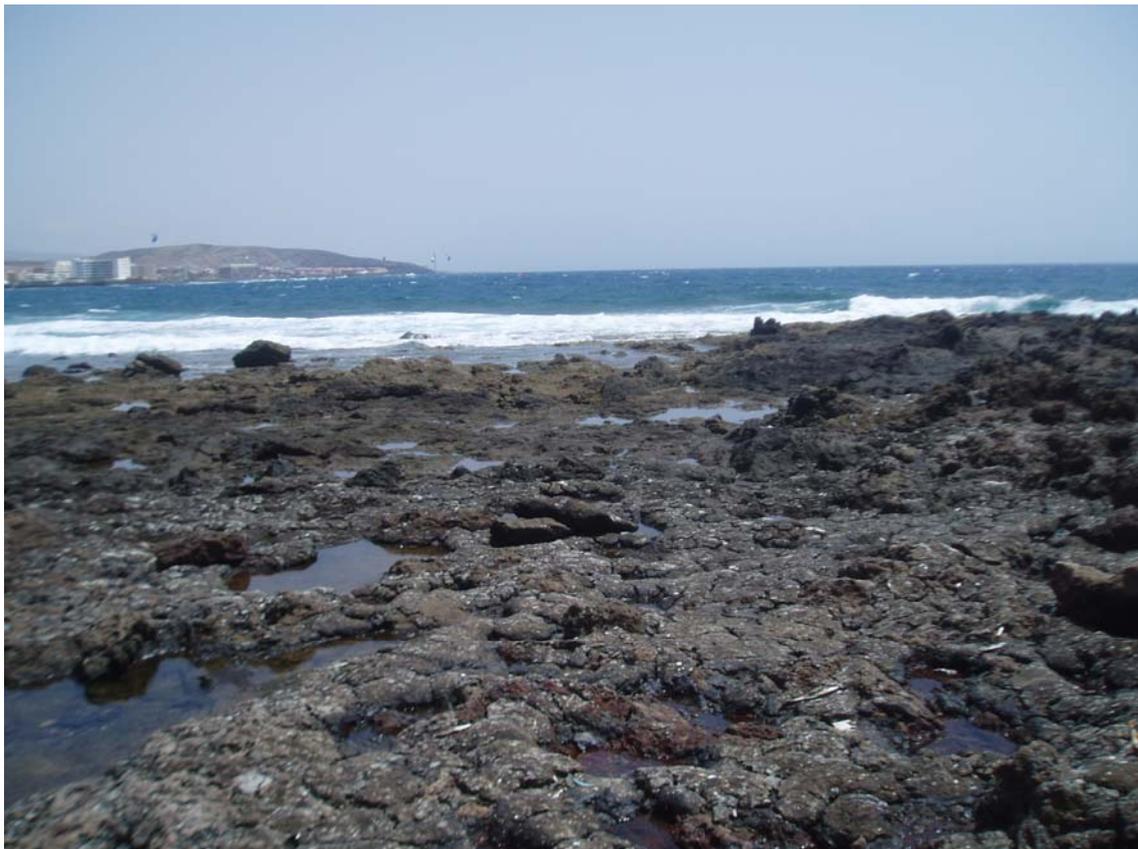
Sin duda se trató esta de una de las actividades más engorrosas, debido a que la masa de alquitrán se encontraba solidificada en forma de grandes planchas bastante arraigadas sobre la roca subyacente. Además el régimen de mareas dificultaba la actuación en pleamar, debiendo posponerse a jornadas subsiguientes los terrenos que quedaban temporalmente sumergidos.

**Tramo de costa cubierto de alquitrán solidificado**

Desde su comienzo en septiembre de 2007, en ningún momento se utilizaron medios químicos o mecánicos abrasivos de presión. La única solución de extracción fue la técnica manual mediante herramientas ligeras (cinceles, cepillos, pequeños picos, etc.). Debido a esta limitación fue

necesario la aplicación de un gran esfuerzo humano (8-10 trabajadores/día), dándose por terminada la actividad en diciembre de 2007. Todo el material extraído fue retirado en contenedores herméticos y depositado en el punto limpio ubicado en el aparcamiento próximo al cruce de Hermano Pedro, donde un gestor autorizado procedió a su retirada definitiva.

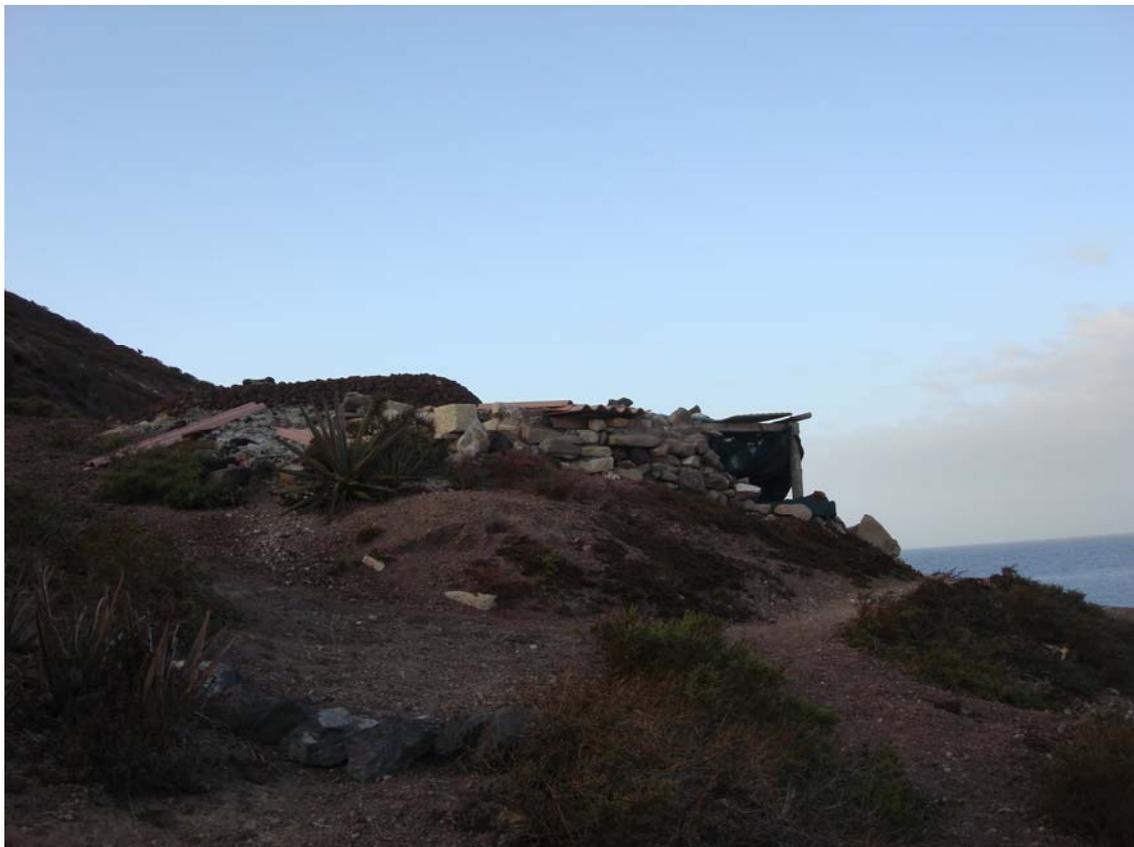
Ejemplares dispersos de *Agave sp.* y *Aloe sp.*, especies introducidas que fueron erradicadas.

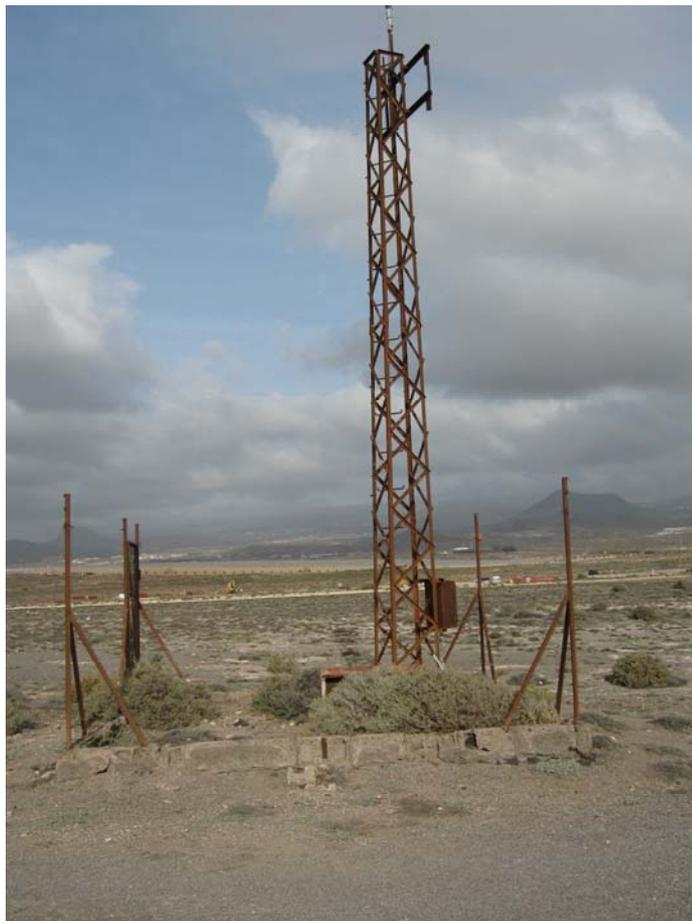
**Antigua torre de vientos actualmente retirada**

Labor consistente en el desmantelamiento durante febrero de 2007 de la citada infraestructura metálica, de los materiales hormigonados de apoyo y vallados adyacentes. Todos estos elementos fueron convenientemente extraídos y trasladados de forma inmediata a vertedero evitando en todo momento el abandono por descuido de restos en la zona. Finalmente, la zona afectada fue convenientemente rastrillada para lograr su mimetización.

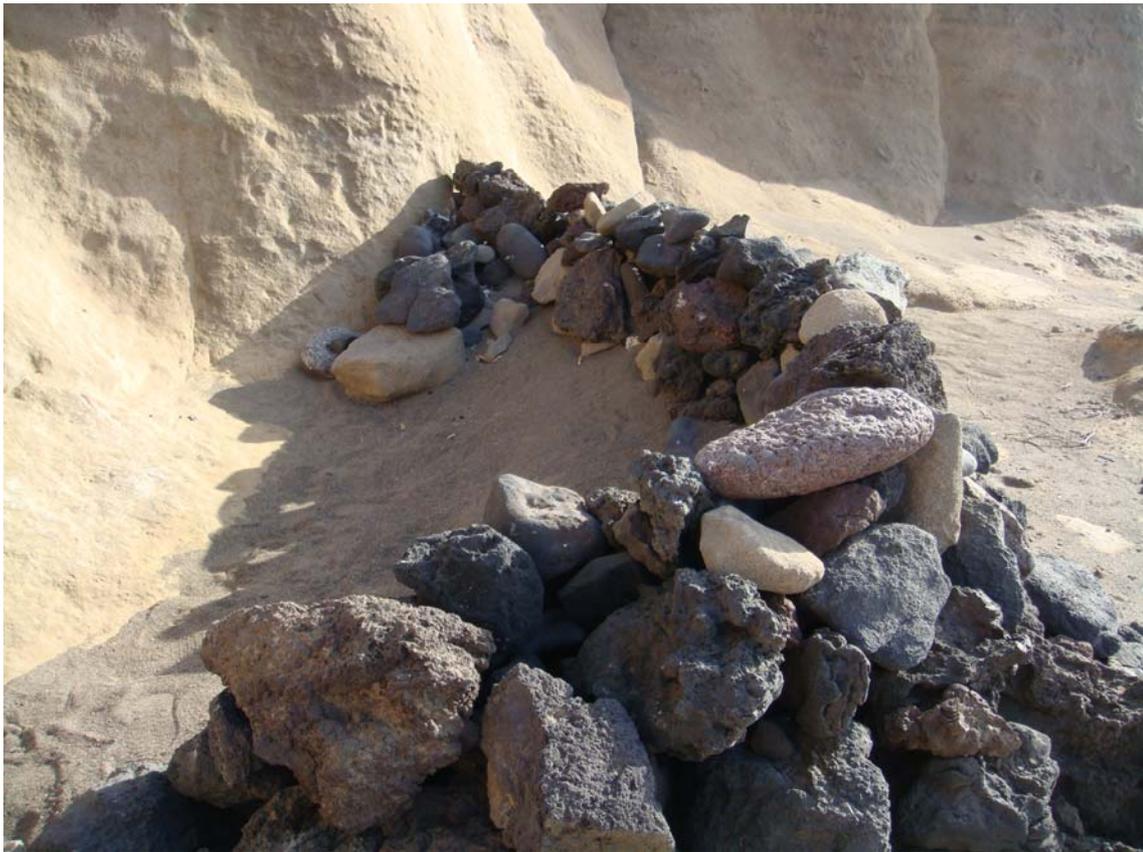
Uno de los múltiples goros eliminados

Labor consistente en limpieza, eliminación y mimetizado del carácter de habitáculo existente en determinados lugares. Básicamente se desarrolló mediante la eliminación de muros de piedra, la adecuación del sustrato para dificultar su reutilización y la limpieza del sector.

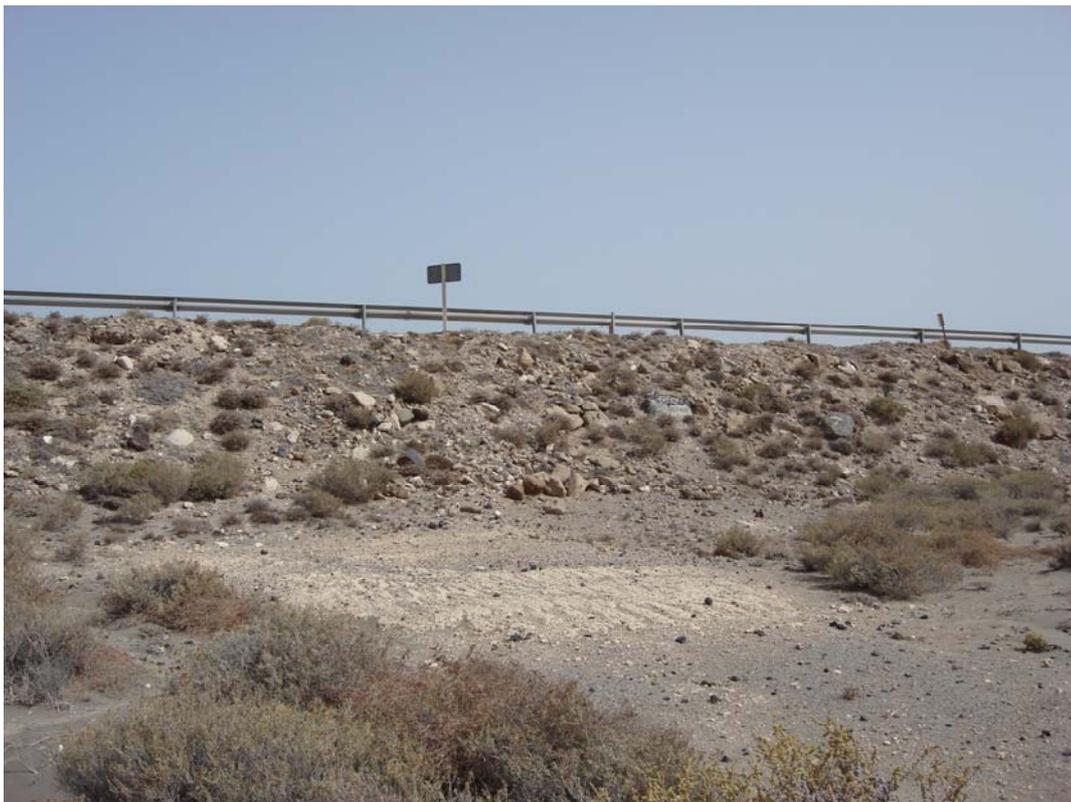
**Talud de la carretera antes de las actuaciones**

Actuación consistente en la naturalización y saneamiento de la superficie del talud sin modificar su perfil actual, para lo cual se procedió a añadir sobre el mismo piedras de tosca de 20-30 cm de diámetro hincadas en el terreno con densidad suficiente para simular afloramientos puntuales de tobas pumíticas. Esta labor se desarrolló durante los meses de febrero y marzo de 2008, procediéndose además a la retirada de escorias superficiales y demás materiales extraños al entorno.

Originalmente el proyecto contemplaba el recubrimiento del talud con una capa de 10-15 cm de espesor de arena de playa. Dicha actividad no se ejecutó al comprobarse que este material no se adecuaba al perfil del talud, resbalando por la ladera y quedando depositado en la base. Para lograr el recubrimiento especificado hubiese sido necesario suavizar el perfil o recurrir a un material exógeno con mayor coeficiente de rozamiento (por ejemplo pumita de cantera machacada), opciones que fueron desechadas por contravenir las condiciones previstas en el Proyecto.

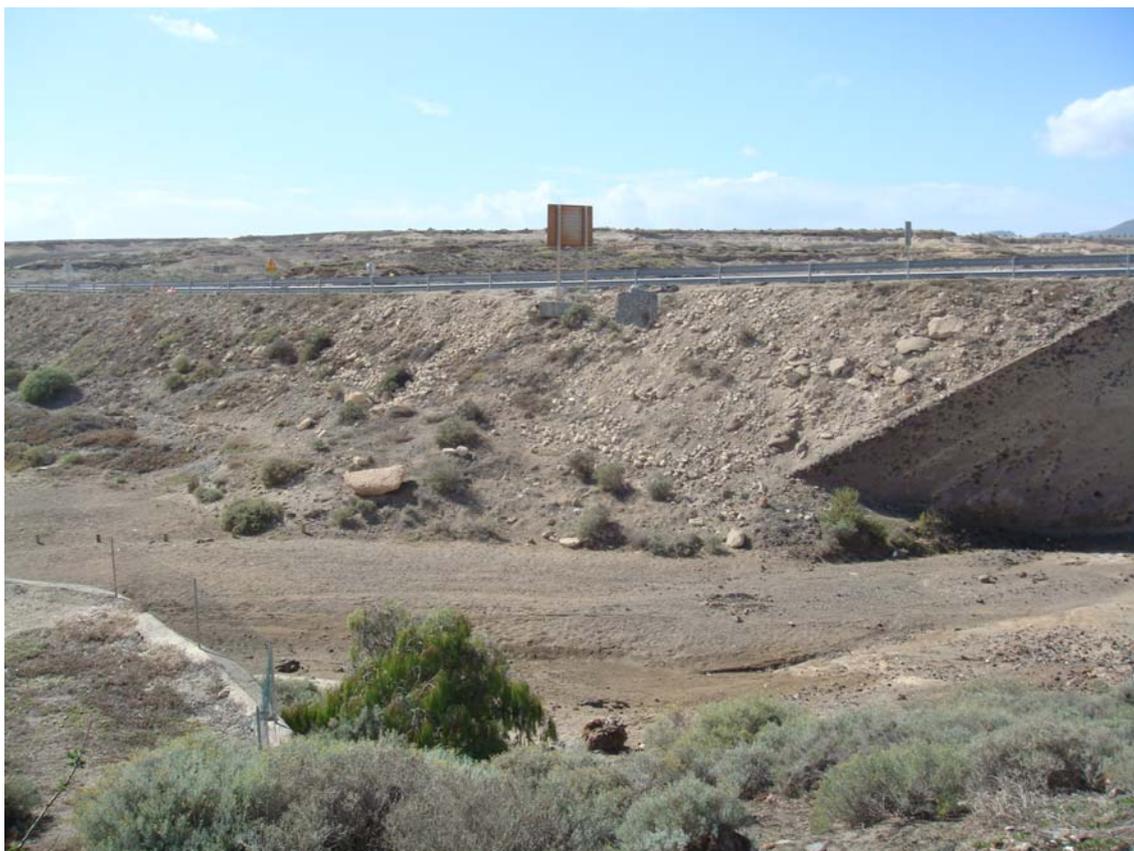
**Talud de la carretera una vez saneado**

Las actuaciones desarrolladas se llevaron a cabo respetando la vegetación preexistente tanto en la base como en las laderas, recurriéndose en todo caso a técnicas manuales de laboreo.

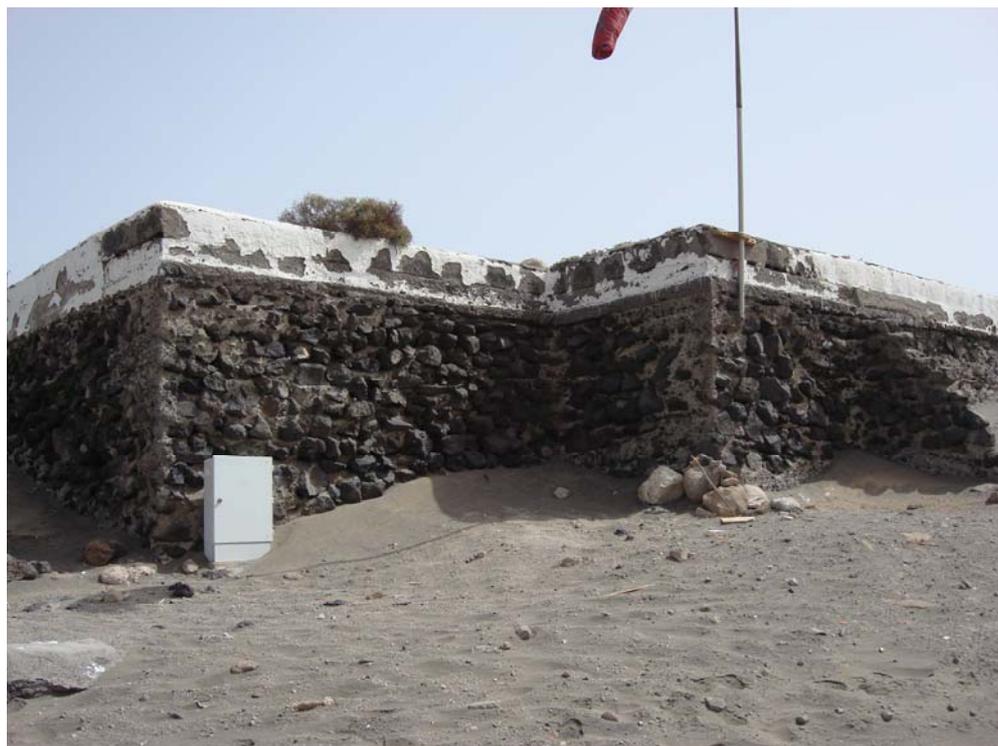
**Muro del Hotel antes de la restauración**

Consistió en el acondicionamiento del muro de contención del hotel en su vertiente hacia la Playa de Leocadio Machado, mediante su recubrimiento con piedra tosca del sur careada. La actuación se desarrolló sin problemas durante el mes de febrero, y al finalizar la misma se procedió a la retirada de restos de obra y andamiajes.

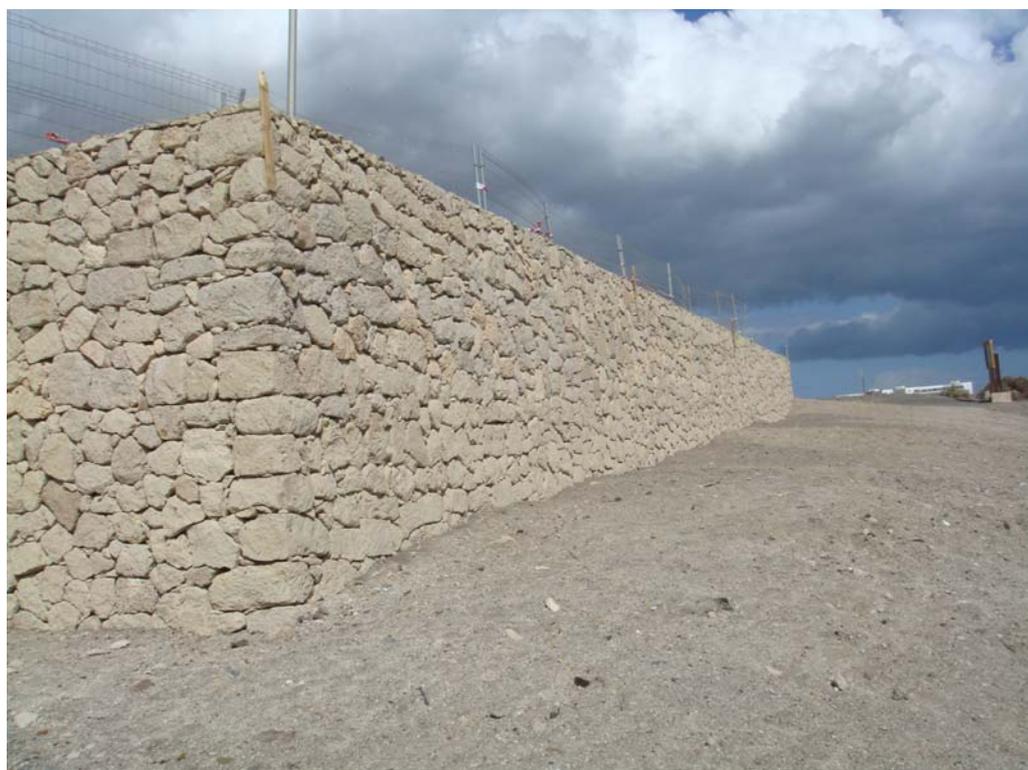
**Muro del Hotel Playa Sur una vez restaurado**

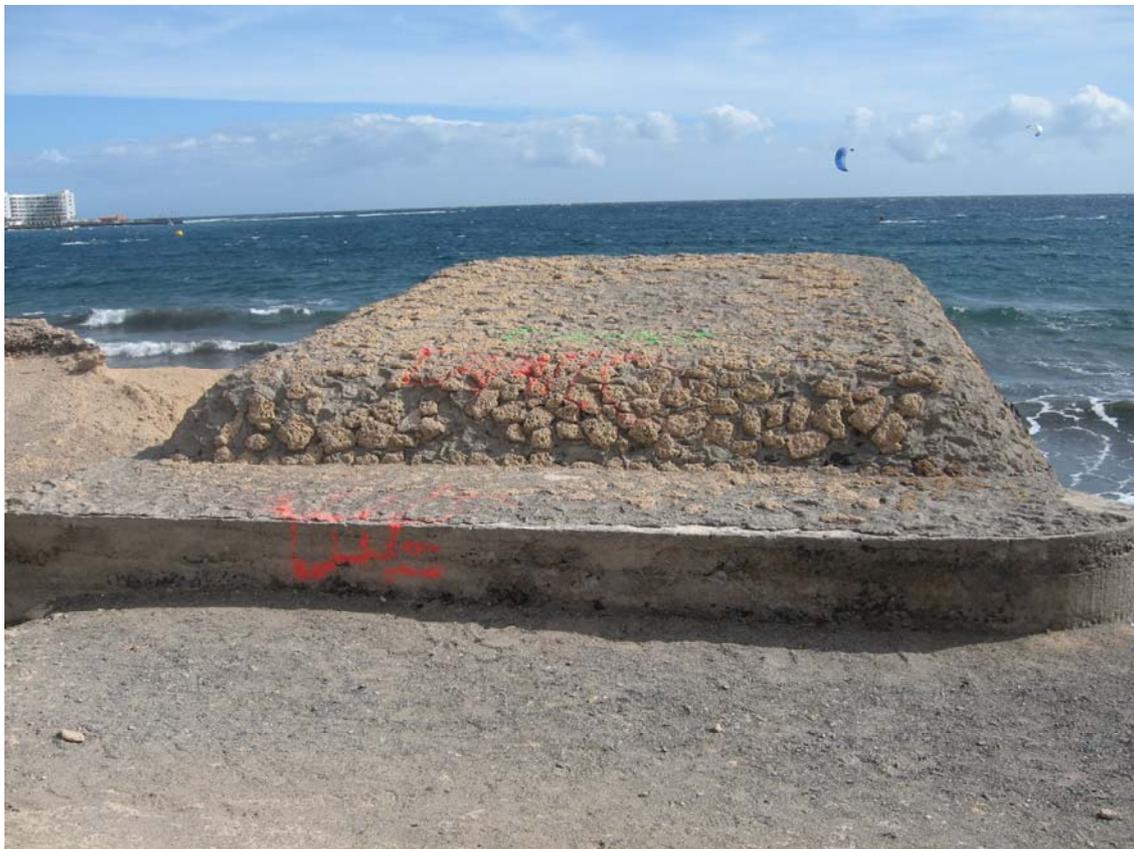
La restauración del hormigonado exterior consistió básicamente en el cierre de grietas y roturas, así como en la reposición de grandes desconchados que se habían producido por causa de los agentes erosivos y la eliminación de restos de acero corrugado que sobresalían de la estructura. El material aplicado con este fin trata de imitar el color y textura originales. La reposición del chapado de piedra pumítica se enfocó a obtener un resultado visual idéntico al que esta

**Estado del búnker de Peña María antes de las actuaciones**

infraestructura pudiera tener en sus orígenes. Para ello se aplicaron pequeñas piedras pumítica de la zona las cuales fueron previamente talladas para poder ser adaptadas a los huecos que permanecían en el enfoscado y donde previamente habían estado las originales.

Paralelamente a estas actividades se procedió al cierre de la entrada y respiraderos del búnker mediante piedras de tosca evitando de esta forma la entrada de visitantes no deseados y su uso no reglamentado. Además se procedió al relleno con piedra de la zona del espacio existente entre la pared de la infraestructura y la plataforma rocosa ya que este pequeño espacio constituía un recoveco donde siempre se almacenaba gran cantidad de basuras y desperdicios humanos.

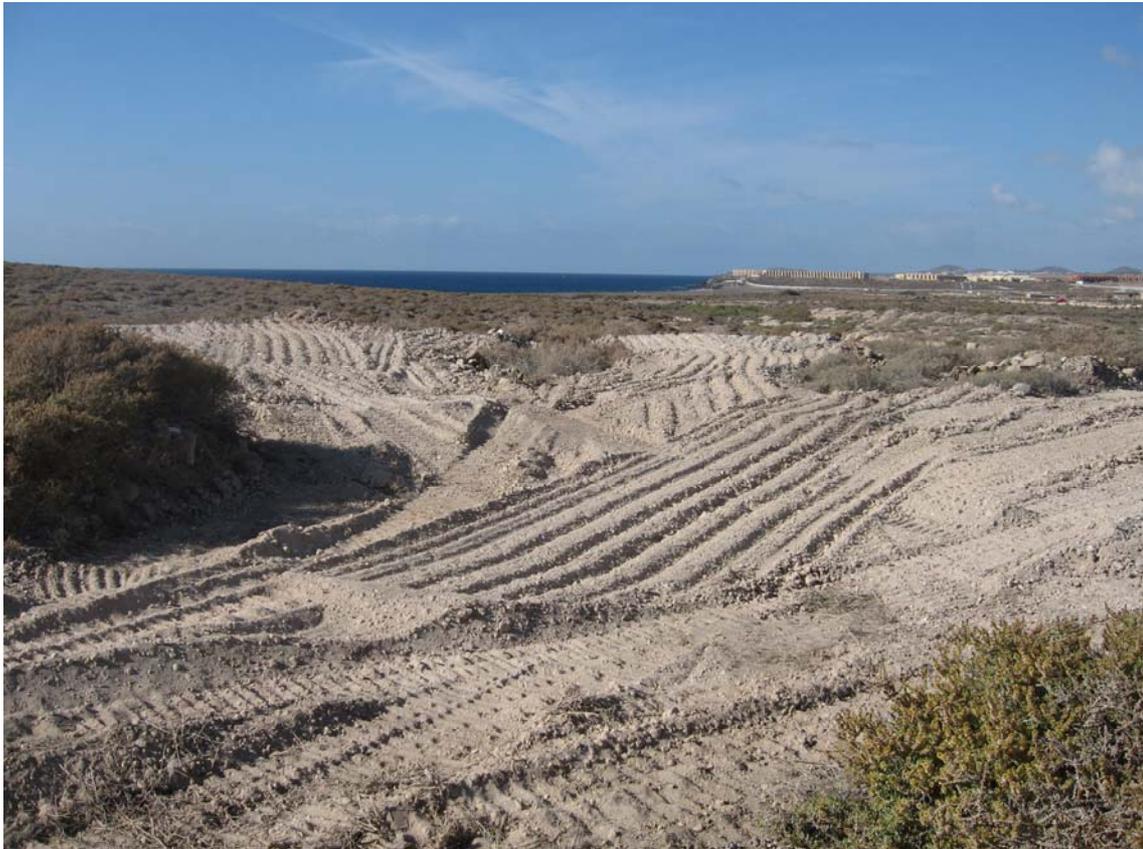
Zona de actuación de modelado de perfiles en las proximidades de Llano de Roja durante las obras

Mediante la maquinaria pesada prevista en el proyecto se procedió a la remodelación de perfiles en estos enclaves, expandiendo hacia los bordes el material acopiado y disminuyendo significativamente la pendiente de los taludes existentes, la cual se logró minimizar hasta unos valores próximos a los que imperan en el entorno. Posteriormente se procedió al arado de la nueva superficie generada con el fin de oxigenar la capa superior de suelo y facilitar la instalación de la cubierta vegetal.

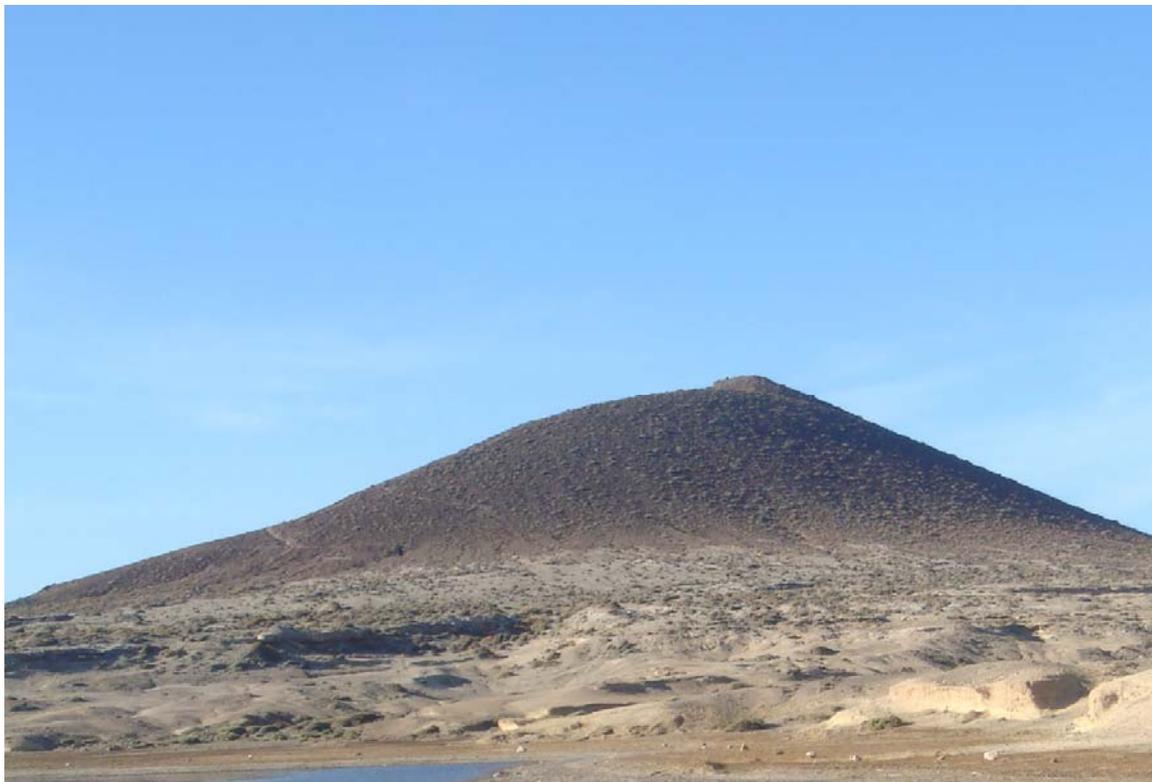
Las antiguas extracciones de picón desarrolladas sobre la base de Montaña Roja propiciaron un gran calvero donde la roca subyacente quedó totalmente al descubierto. Esta circunstancia derivó a un importante impacto paisajístico por el cambio de cromatismo (de color rojo se pasó al color siena) y biológico, ya que al desaparecer la cubierta edáfica se impide la instalación de la vegetación. Tal situación era claramente perceptible al comienzo de las obras, por una marcada línea perpendicular a la pendiente que delimitaba claramente los sectores antiguamente explotados y donde se observaba un cambio radical en la cobertura vegetal que pasaba bruscamente de un 90% a menos de un 10%.

Vista de Montaña Roja donde se aprecia el calvero existente en la base

Para mitigar esta situación se procedió al aporte de picón procedente de canteras cercanas sobre el calvero existente en una superficie superior a los 45.000 m<sup>2</sup>. Esta superficie restaurada es significativamente mayor de la prevista inicialmente en el Proyecto (unos 36.000 m<sup>2</sup>). Una vez delimitado mediante estacas el sector de trabajo siguiendo los planos aportados por el Proyecto se delimitaron los viales de acceso a la base del cono volcánico. Para ello se eligieron 2 antiguas

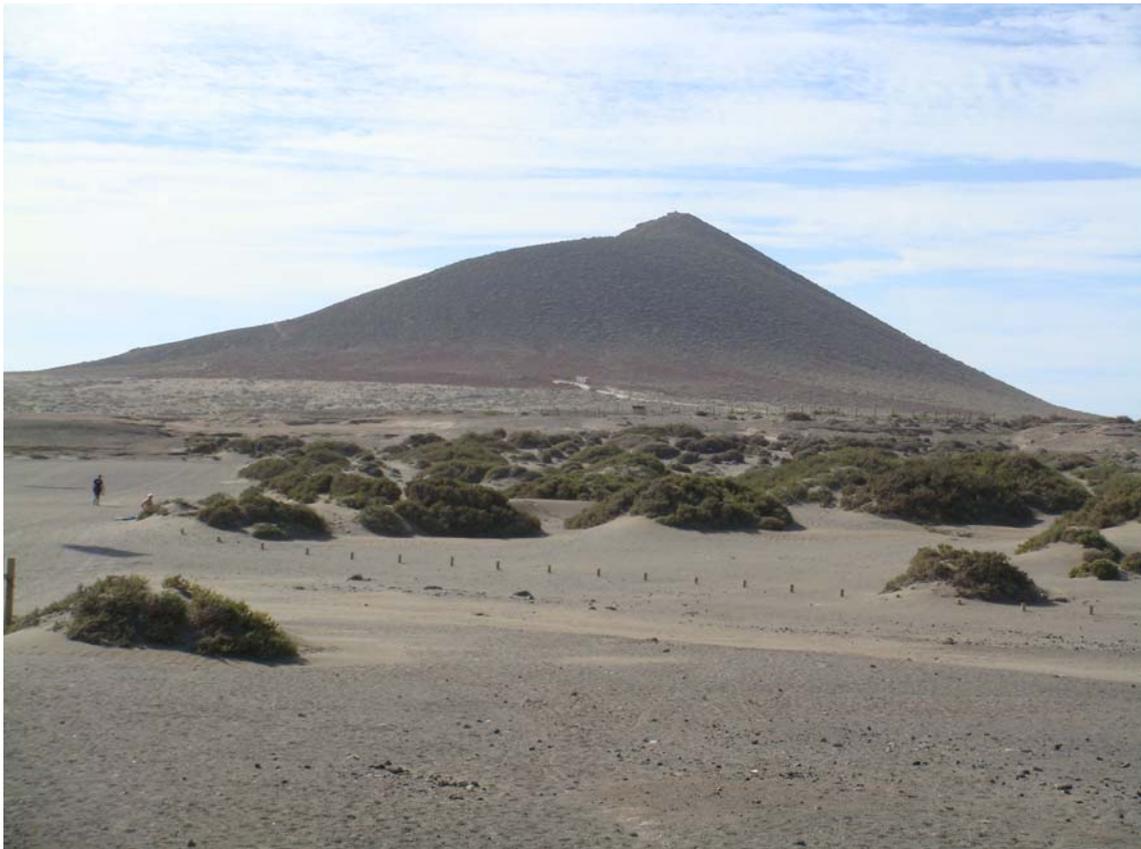
Una constante preocupación en el desarrollo de esta labor era el grado de equilibrio y sustentabilidad del material aportado. La pendiente moderada existente en el sector afectado y el depósito de material sobre un afloramiento de roca subyacente con escasa capacidad de retención, obligaban a pensar en el riesgo de que lluvias torrenciales pudiesen arrastrar el material ladera abajo. Aparentemente el conjunto se encuentra en situación de equilibrio ya que las lluvias caías en el invierno 2007-2008 no supusieron daños perceptibles (cárcavas,

barranqueras, etc.) sobre los materiales piroclásticos extendidos. No obstante, atendiendo a que dicho invierno no fue excesivamente húmedo y al riesgo existente para años venideros, se procedió a dispersar sobre la capa de picón de piedras de tamaño medio (30-50 cm de diámetro) procedentes de la zona y que contribuirán a frenar los procesos de erosión hídrica. Igualmente y con fines similares se procedió a la dispersión de semillas de especies vegetales propias de la zona y de rápido crecimiento como *Schyzogyne sericea* y *Zygophyllum fontanesii*.

Vista de Montaña Roja una vez restablecida la cubierta de picón en la base

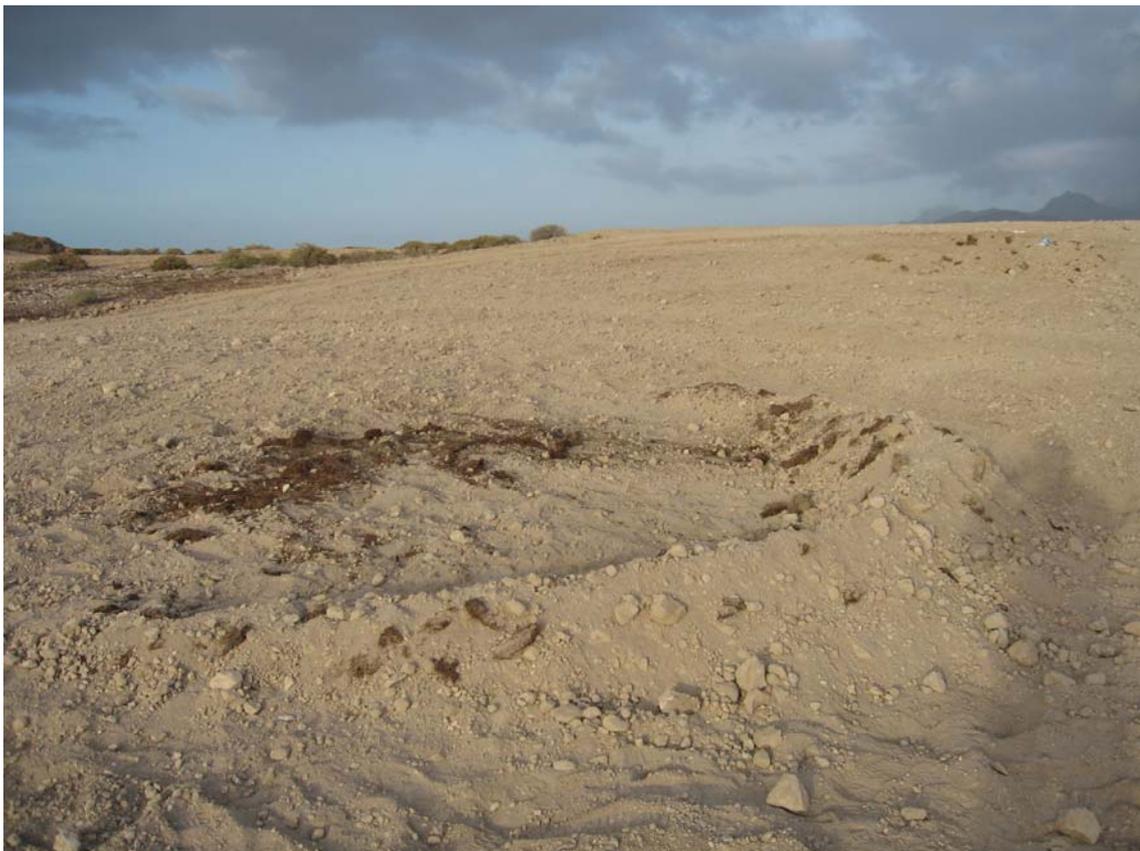
**Pantalla de arenas conformada por escorias y restos de arribazón**

forma de media luna, con una altura máxima en el centro de 0,5 m y una distancia entre vértices de 5 m, los cuales se orientaron en dirección NE. De esta forma se ofrece la máxima superficie de captación en relación con los vientos dominantes. Esta labor se desarrolló por medios manuales aprovechando las escorias de la zona y los restos sebas acumulados en determinados sectores (ver apartado siguiente). Con estos materiales los operarios procedían al acopio que daba cuerpo a la estructura para posteriormente dar la forma deseada con las herramientas adecuadas (rastrillos, azadas, etc.). Finalmente se procedió a la dispersión manual de semillas de *Zygophyllum fontanesii* sobre las pantallas creadas.

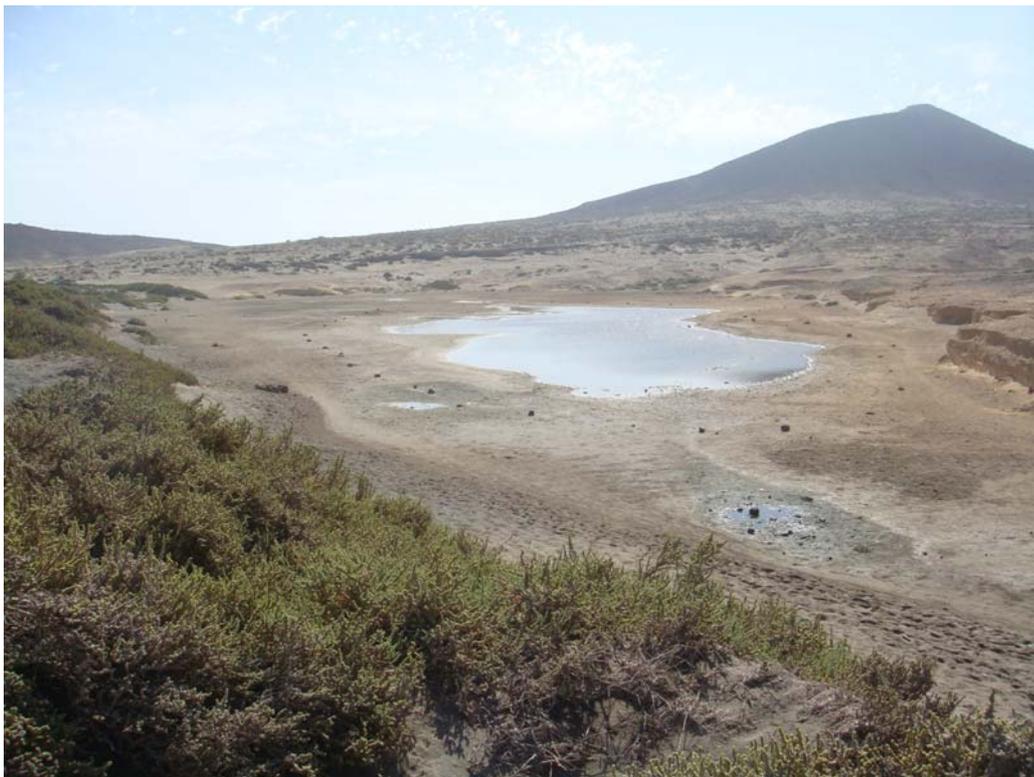
No obstante, los vientos reinantes y la propia dinámica natural propiciaron que la laguna se fuese colmatando de tal forma que en los últimos años se observaba una importante reducción de la lámina de agua. Corriendo el riesgo de desaparecer el proyecto contemplaba su regeneración mediante dragado, labor que se llevó a cabo en octubre-noviembre de 2007.

Aspecto de La Mareta en bajamar antes del comienzo de la restauración

El primer paso fue la delimitación con cinta de obra del entorno de dragado siguiendo la planimetría aportada en el proyecto. Posteriormente se procedió a la retirada de la capa superficial (unos 5 cm) de arenas de la zona de dragado y con alto contenido en sales, acopiando en las proximidades de la zona el material extraído. A continuación se llevó a cabo el dragado de la zona propuesta retirando las arenas extraídas a un punto de acopio temporal en el exterior del cordón dunar. De esta zona se consiguió un rebaje importante de la superficie, a la que se le dió una profundidad de 40 cm en el centro para disminuir progresivamente hasta alcanzar los bordes de la zona delimitada. Las labores de dragado dejaron siempre un dique de margen de 2 m de ancho con respecto a la lámina de agua preexistente.

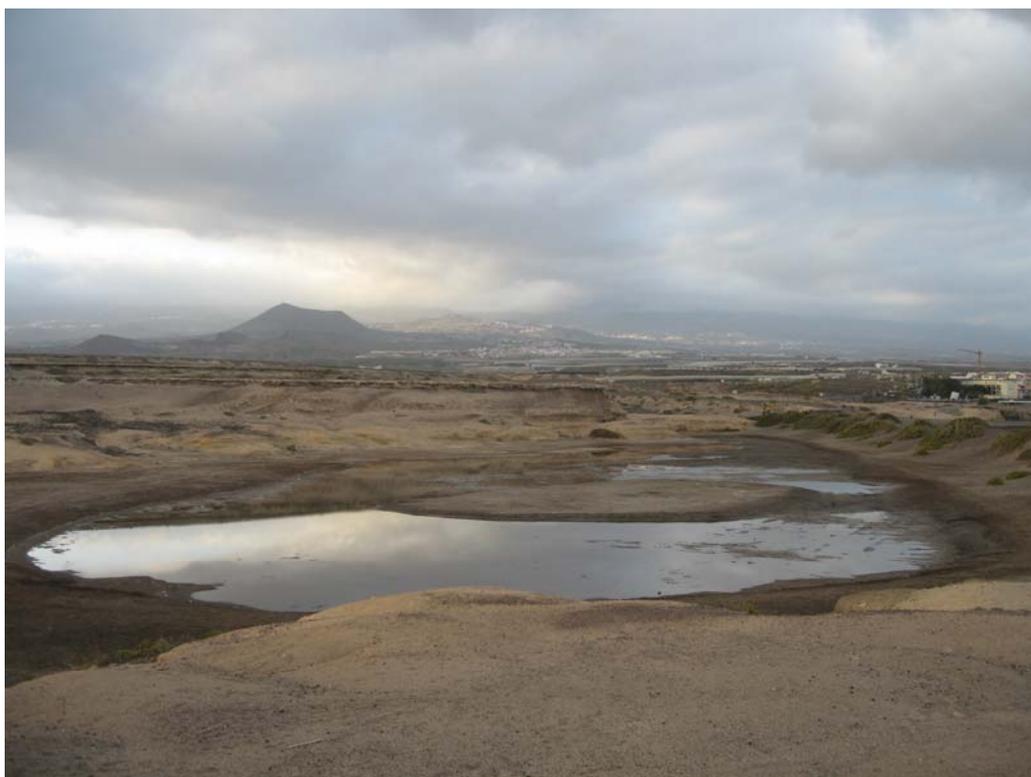
**Aspecto de La Mareta en bajamar una vez concluida la restauración**

Una vez finalizado el dragado se procedió a la reposición de la arena hipersalina acopiada al principio en toda la superficie dragada. Posteriormente tras comprobar la igualdad en los niveles de salinidad entre los sectores dragados y no dragados se procedió a la eliminación manual del dique de separación existente entre ellos.
