OAG_PVA-Gr.5/2014

**SEGUIMIENTO AMBIENTAL DEL
PUERTO DE GRANADILLA
EN FASE DE OBRAS**

INFORME ANUAL 2013

Febrero 2014

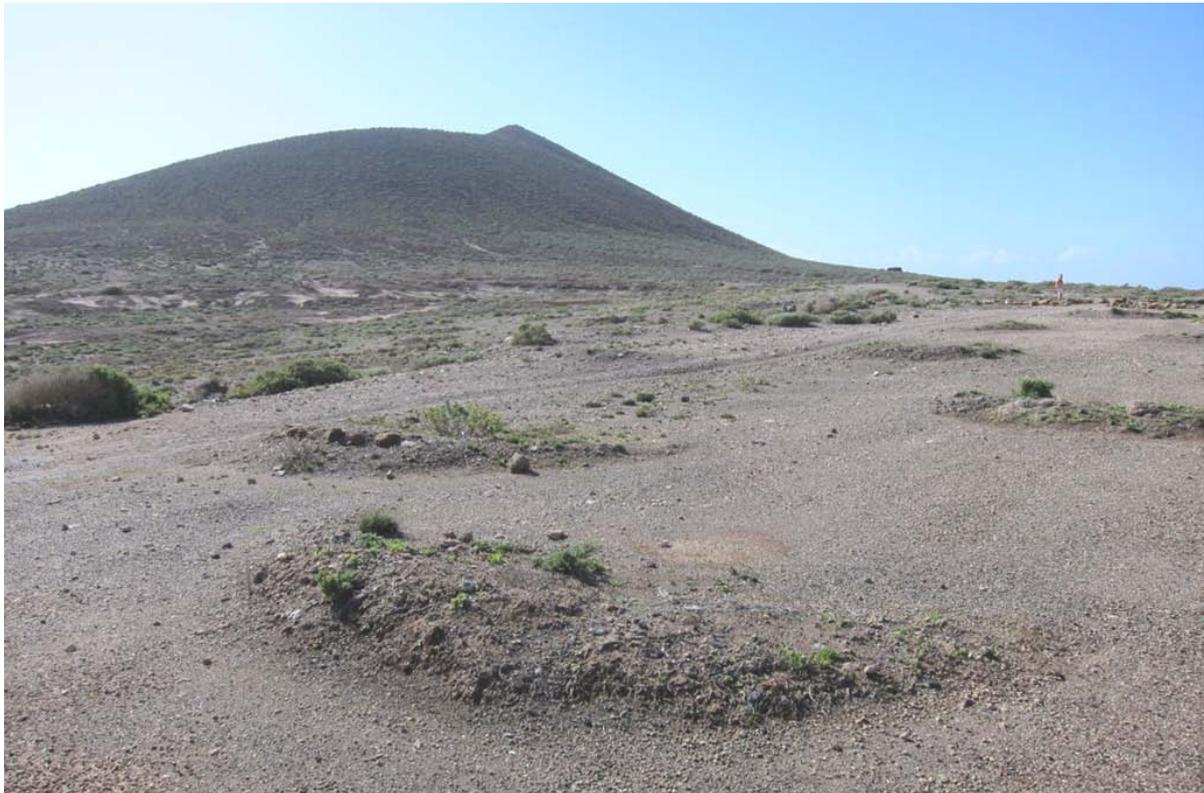
Figura 30. La reserva de Montaña Roja recibe un importante número de visitas y es necesario intensificar el mantenimiento de los senderos abiertos al público (reponer la demarcación)

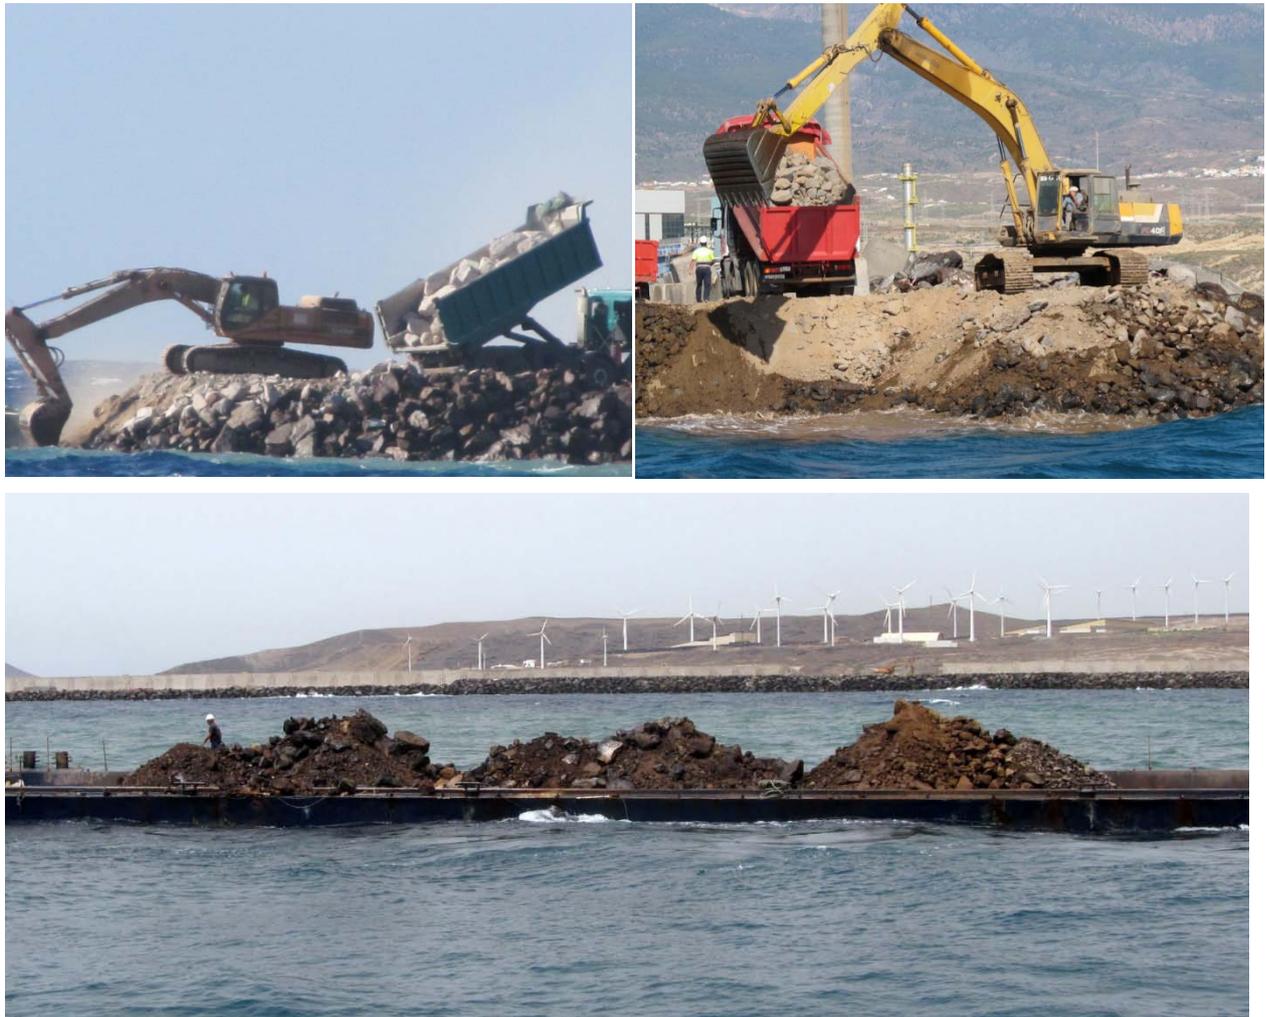
- Semana 47 y 48. Los camiones llevan una proporción de finos que, aunque legal, sería recomendable reducir.
- Semana 49 La proporción de finos ha disminuido. Dado que los acopios de materiales son los mismos que en semanas anteriores, es lógico pensar que las intensas lluvias de esta semana los han lavado.
- Semana 51 Los camiones que vierten material de los acopios de la obra han aumentado la proporción de finos. Esto ha hecho que la pluma de turbidez de los vertidos haya crecido en extensión, sobrepasando en ocasiones el contradique.
- Semana 52 Durante esta semana no se han producido vertidos al mar.

Figura 37. Control de descargas de material el 10 de enero, el 30 de enero y el 6 de agosto 2013.

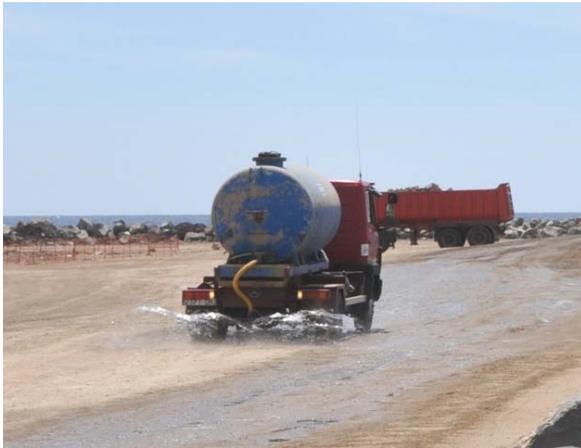
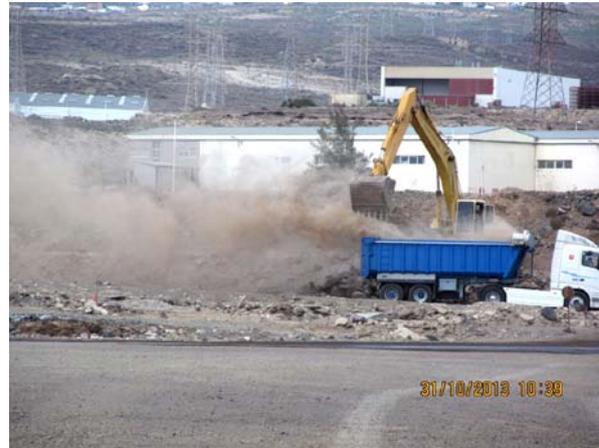
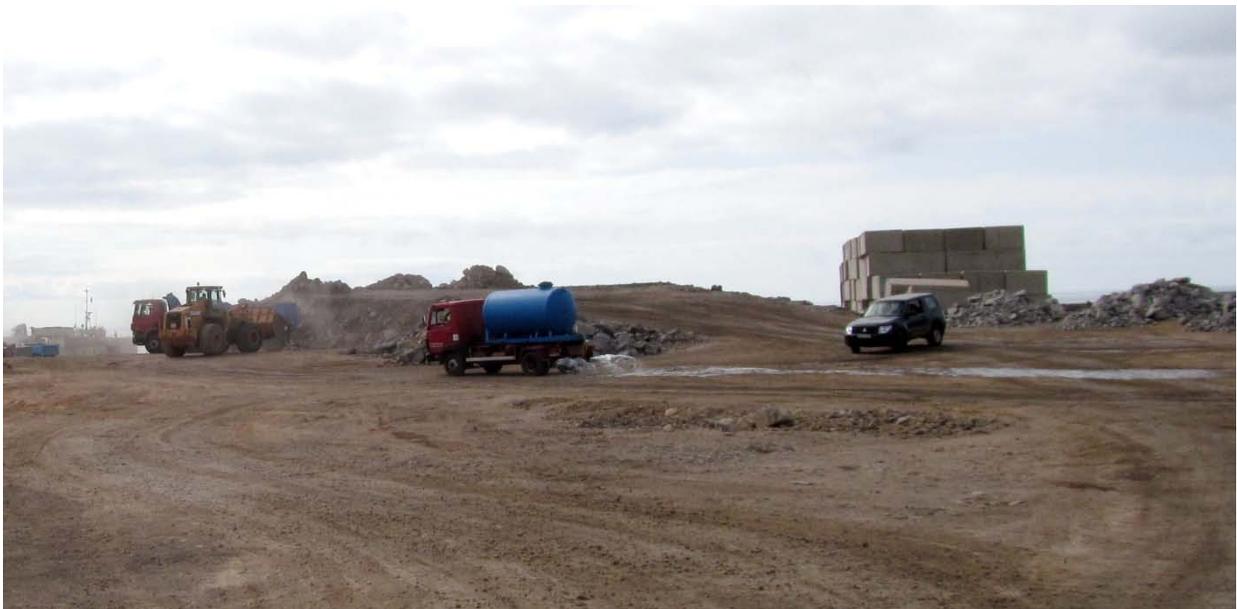
- Semana 48 (2013): Ambas utes han regado las pistas; regularmente en el dique, diariamente en el contradique. En el último caso, debido al aumento de la actividad constructiva, quizás sea necesario aumentar un poco la frecuencia. Los riegos complementarios no han sido necesarios.

Figura 42. Riego de los viarios con cuba y del material durante la carga. Arriba a la izquierda, polvo generado durante la carga de los camiones (difícil de regar)

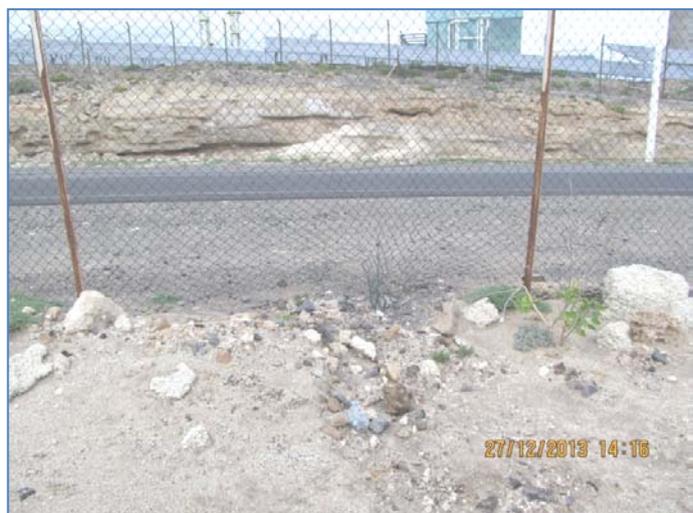
- Febrero - 2013 (quincena 2): El tránsito de vehículos pesados por la vía del polígono desde la báscula hasta el extremo noreste de la obra está arrastrando materiales a la carretera, con el riesgo de deterioro que ello supone.
- Mayo - 2013 (quincenas 1-2): Hay una señal de regulación de velocidad frente a la entrada de UNELCO, que parece haber sido golpeada por un vehículo y que debe ser reparada.
- Julio - 2013 (quincenas 1-2): Hay una señal de tráfico torcida frente a la entrada de UNELCO, que no se ve.
- Noviembre - 2013 (quincena 2): Hay una señal de obra caída en la entrada del área de servicio del dique.
- Diciembre - 2013 (quincena 2): La valla perimetral en la zona frente a UNELCO tiene un cable tensor oxidado y roto, lo que ha dejado un agujero de unos cincuenta centímetros de diámetro a la altura del suelo, que permite el paso de animales. Debe ser reparado.

Figura 44.
Huecos en la valla perimetral

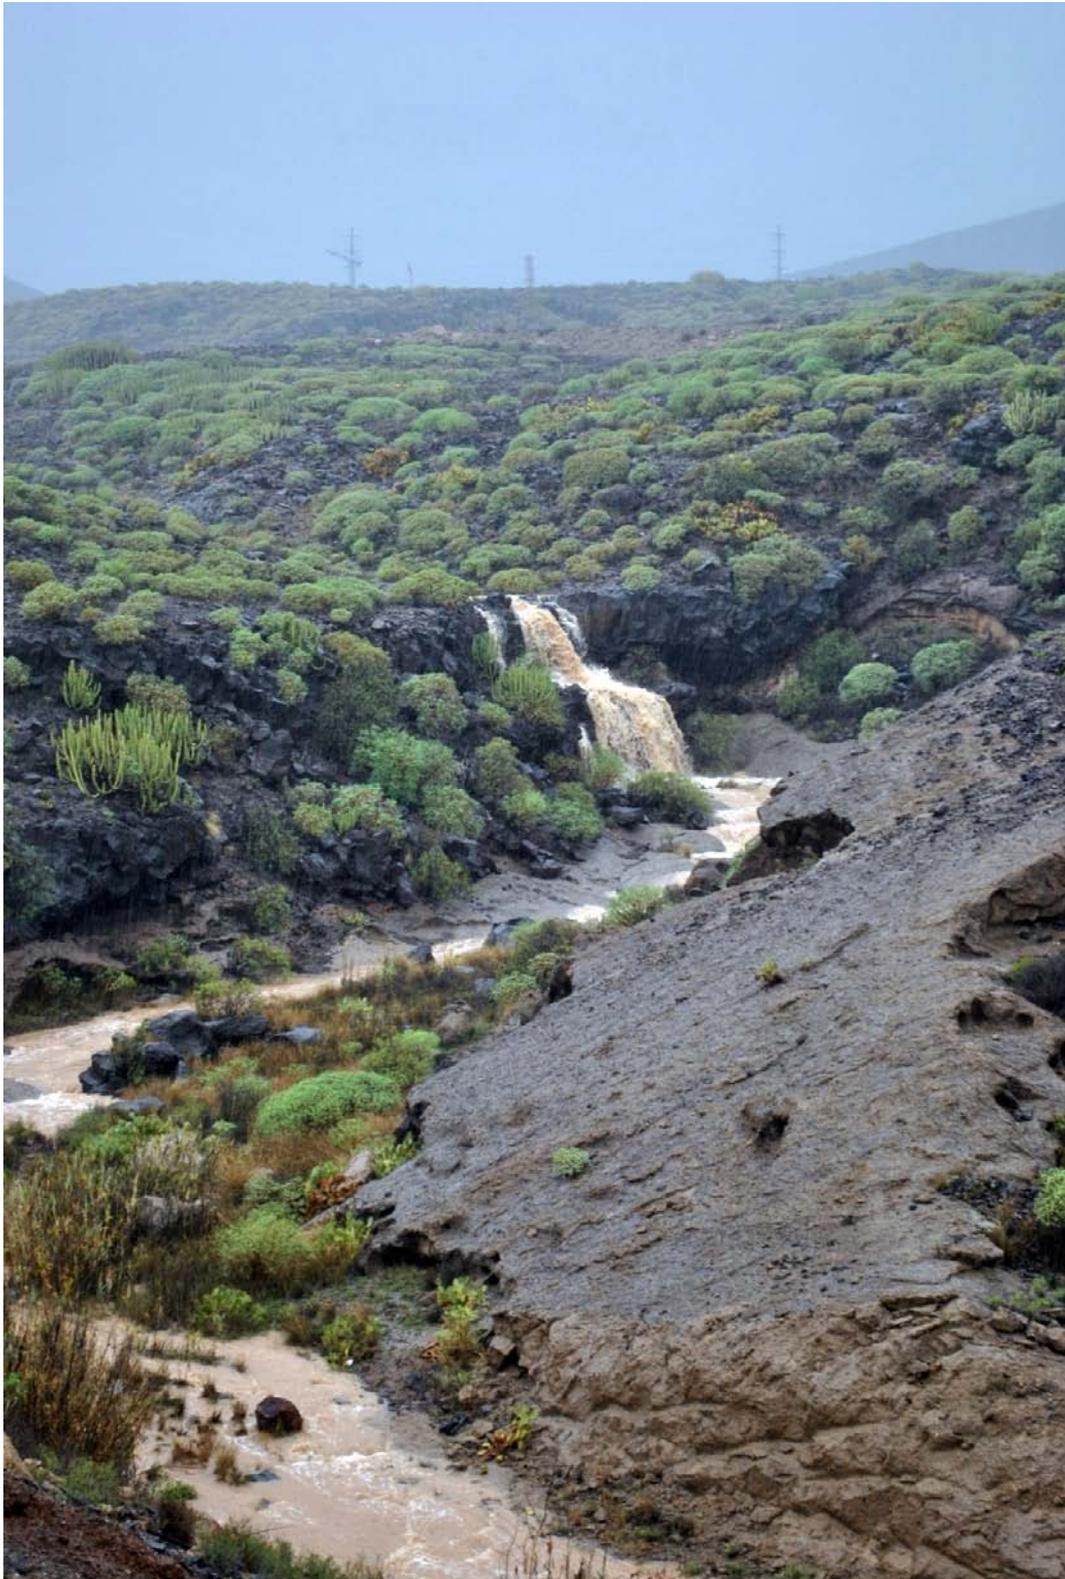
Figura 48. Aspecto del barranco de Abejera el 11 de diciembre de 2013 (96,4 l/m²).

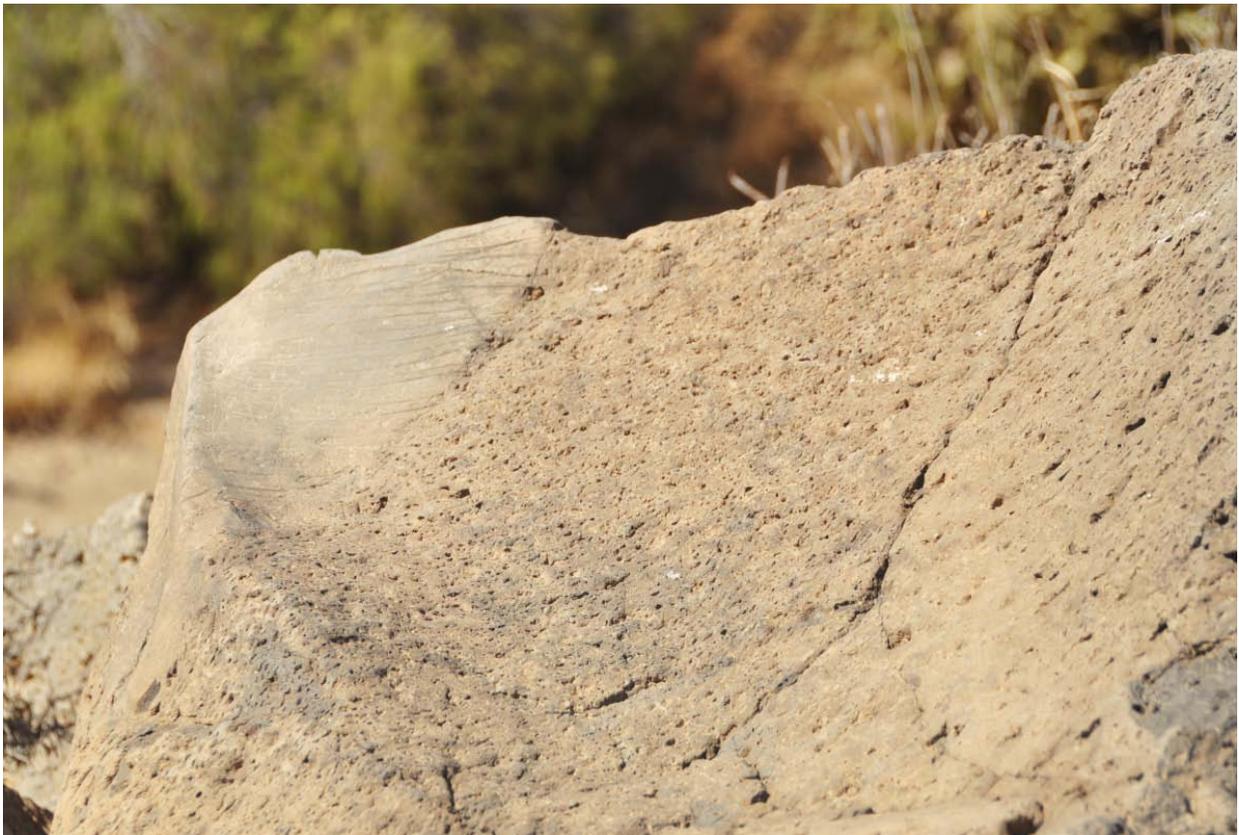
Figura 58. Estación TA764 (Barranco del Charcón), petroglifos inalterados en 2013.

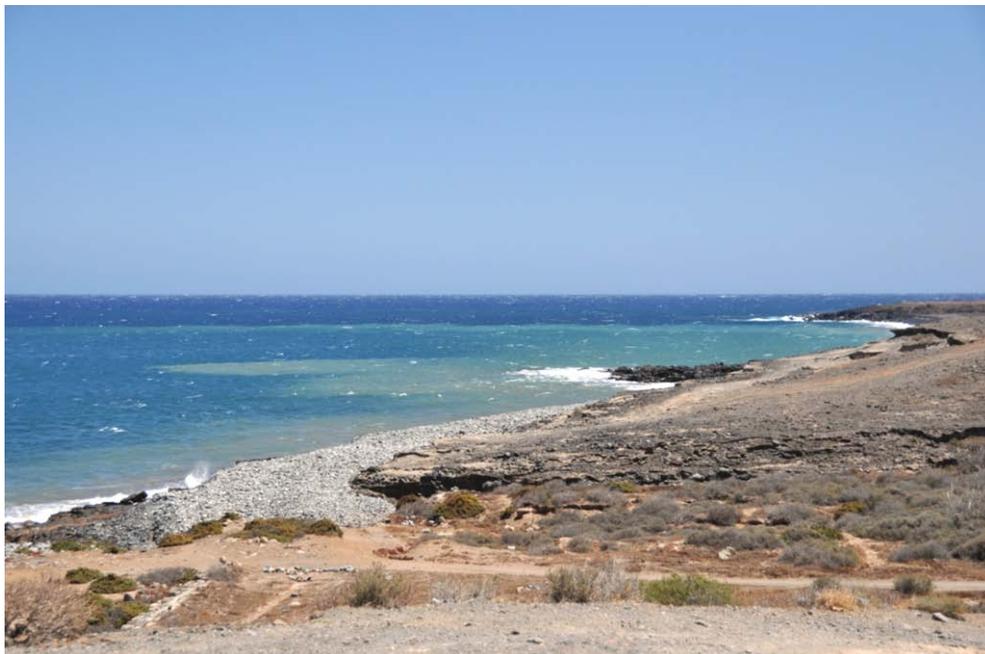
Figura 72. Turbidez generada a lo largo de la playa del Medio por la corriente de oleaje (19 de agosto 2013)

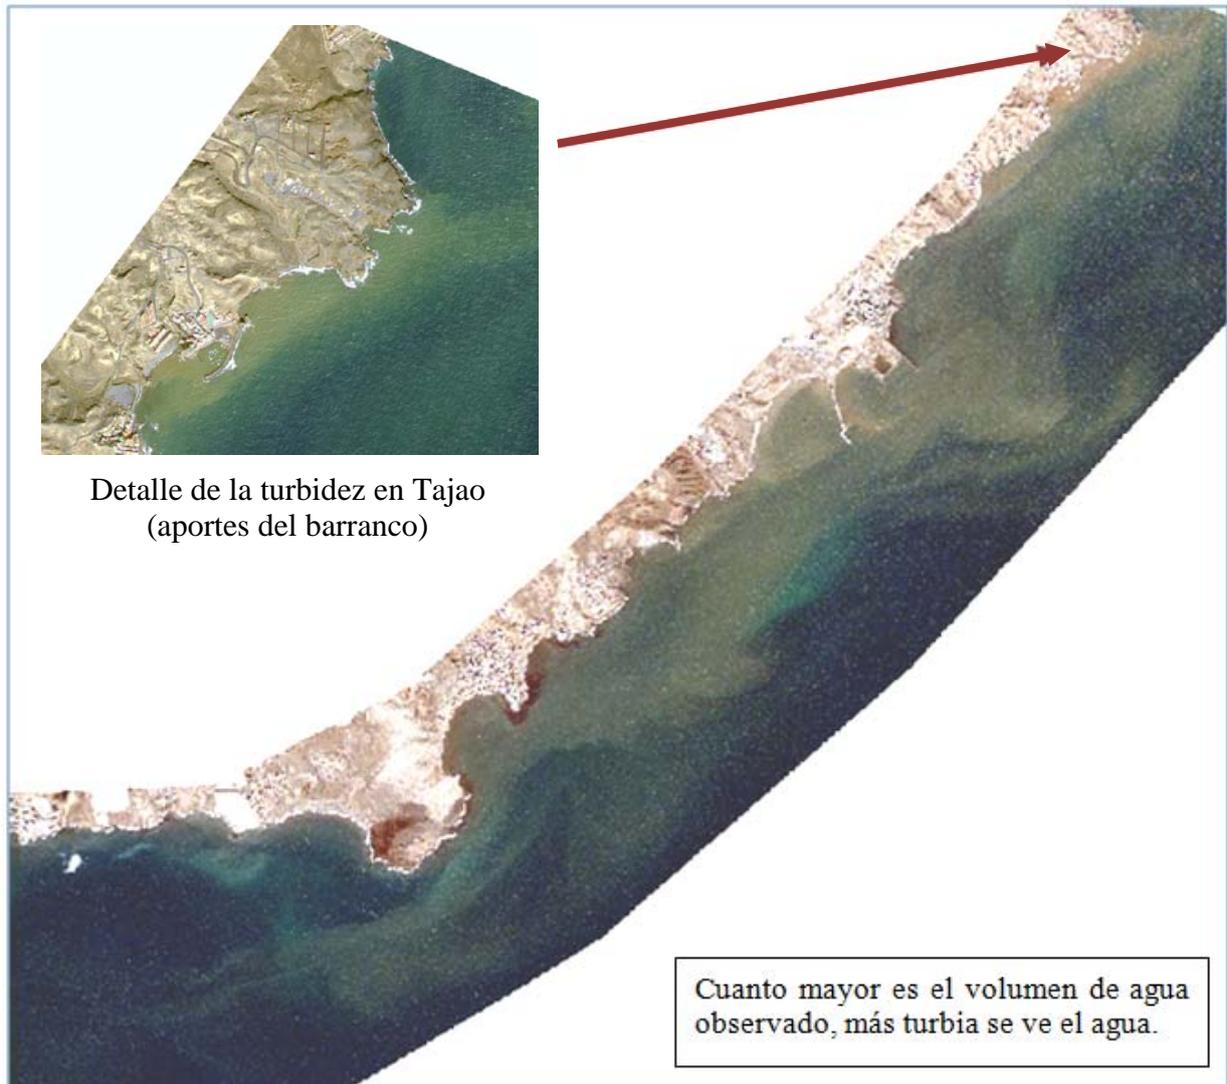
Figura 74. Imagen de WorldView2 del 3 de diciembre de 2013 resaltada para mostrar el color terroso de las aguas tras el temporal y riada recientes.

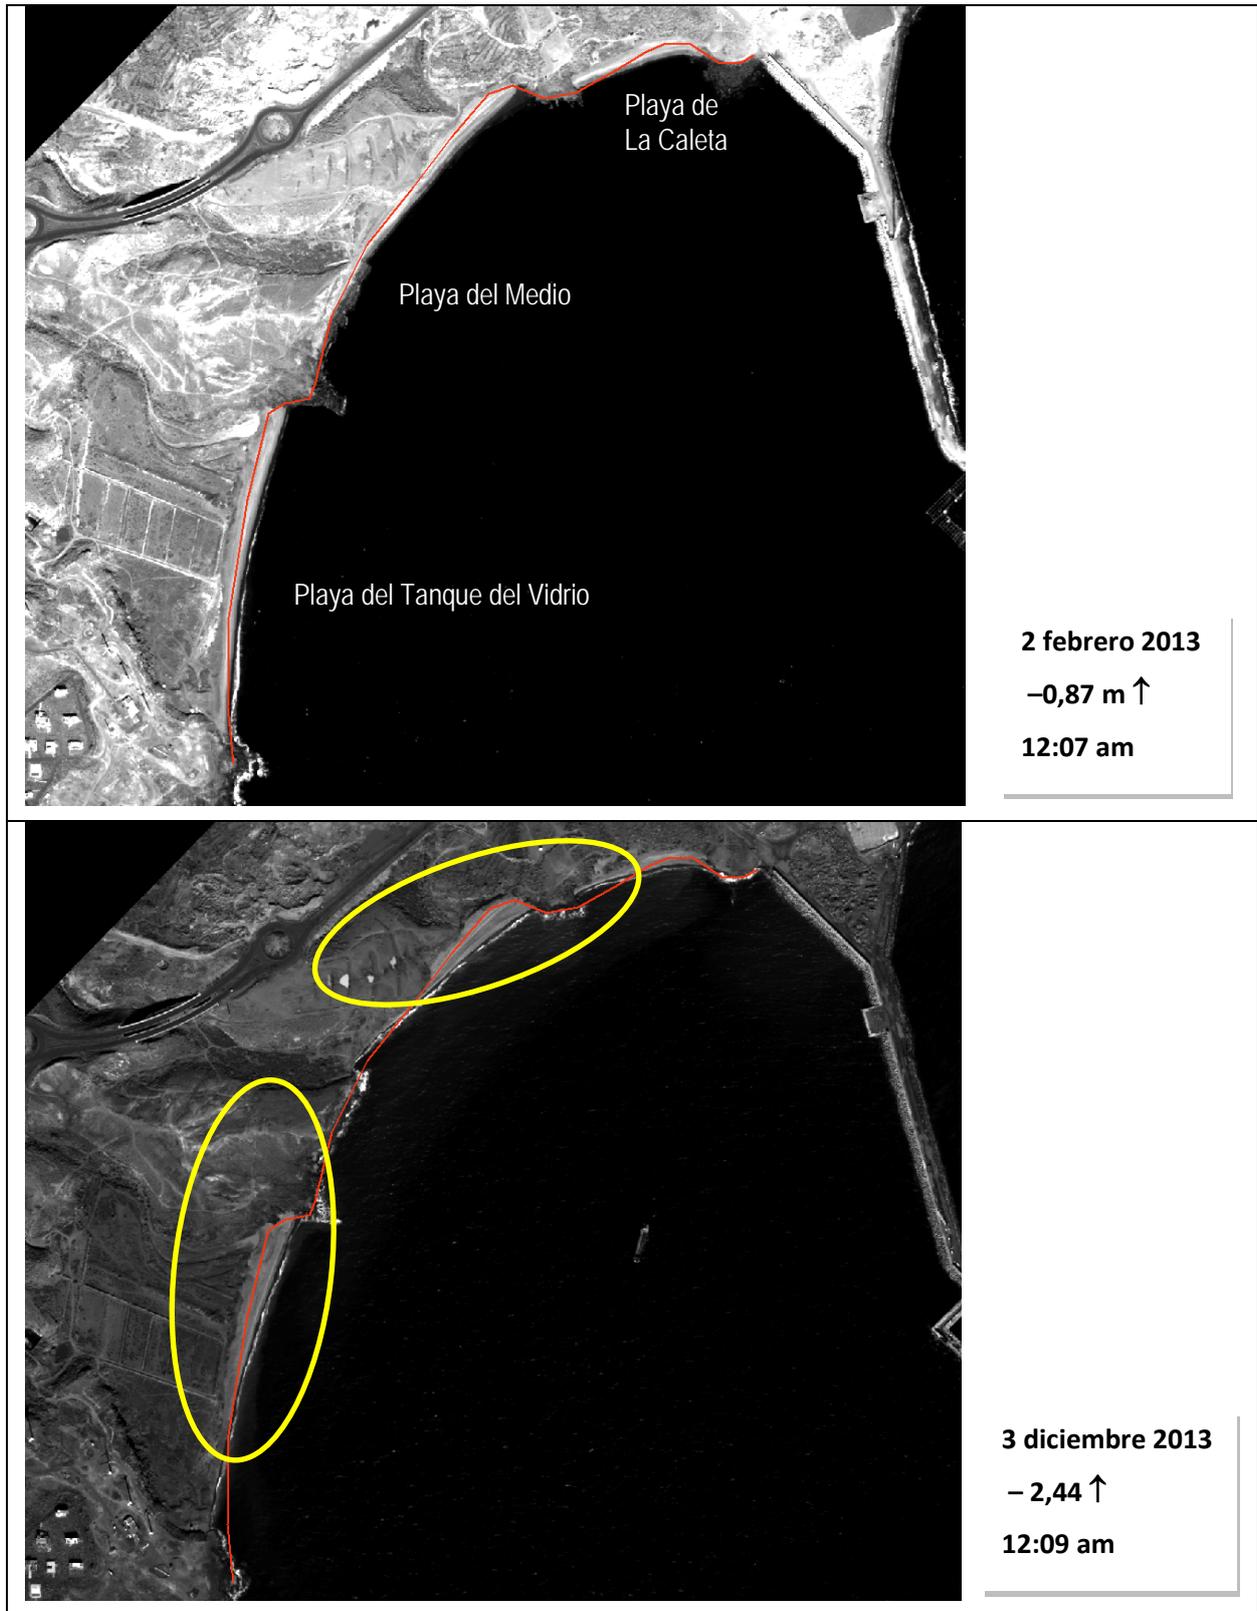
Figura 86. Basculamientos permanente detectado en las playas contiguas al puerto.
