OAG Inf_2013.1

INFORME SOBRE EL ESTADO DE LA ZEC PIÑA DE MAR DE GRANADILLA, TENERIFE. 2013

Informe de estado de la zec Piña de Mar de Granadilla, Tenerife. 2013

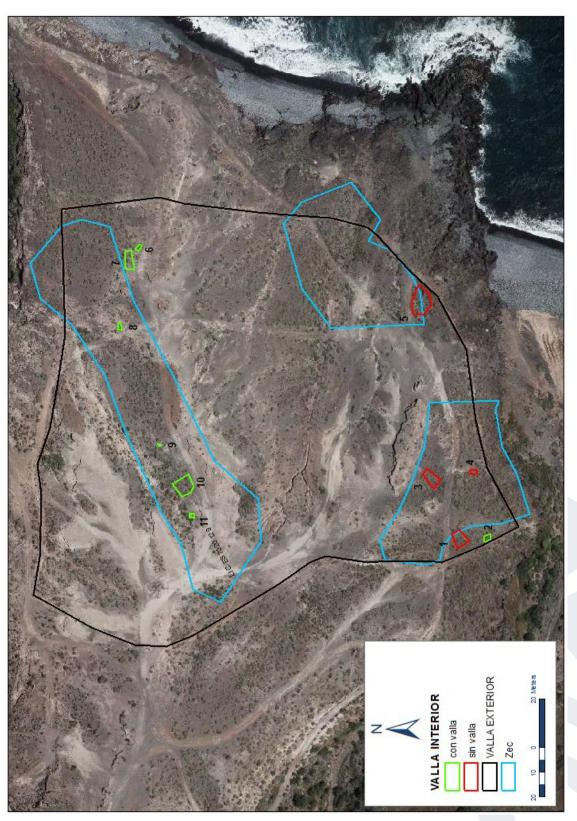
Figura 6. Zec Piña de Mar de Granadilla (azul) con las vallas externa (negro) e internas (en verde y numeradas); en rojo las cercas ausentes

- De los 11 vallados interiores, solo quedan 7; 5 fueron sustituidos en abril por estructuras con soportes de madera y rejilla plástica (Figuras 4 y 6), 4 de los cuales han desaparecido (Figuras 1 y 7).

- Las plantas en la zona sur de la zec no cuentan actualmente con ningún vallado interior que las proteja, solamente una (Figura 1), fuera de la zec, pero dentro del perímetro.

- Se recomienda restablecer los vallados internos que han sido eliminados con madera y maya plástica resistente a la maresía.
- Se recomienda hacer una limpieza puntual de toda la basura abandonada en la zec y un mantenimiento periódico.

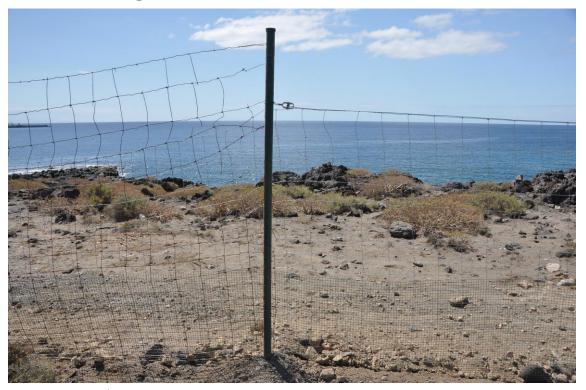
- La valla perimetral ha sido cubierta en su parte inferior con malla plástica fina. Además, en los dos puntos donde estaba rota ha sido reparada, aunque con un tipo de malla distinto al original, más bajo y aparentemente endeble (Figuras 2 y 3).

Figura 2. Valla perimetral en una de las zonas reparadas

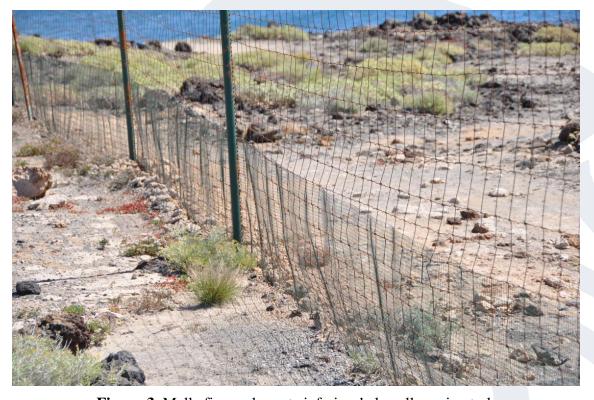
Figura 3. Malla fina en la parte inferior de la valla perimetral

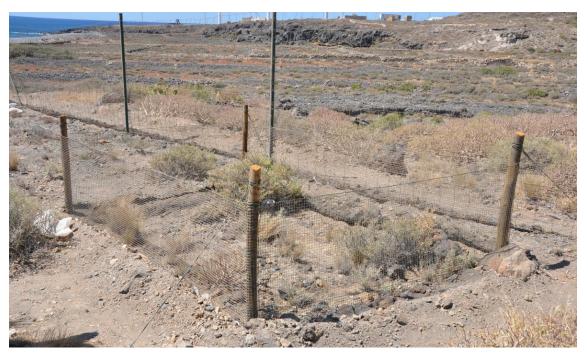
Figura 4. Valla interior (2) con soporte de madera y rejilla plástica (16/05/2013)

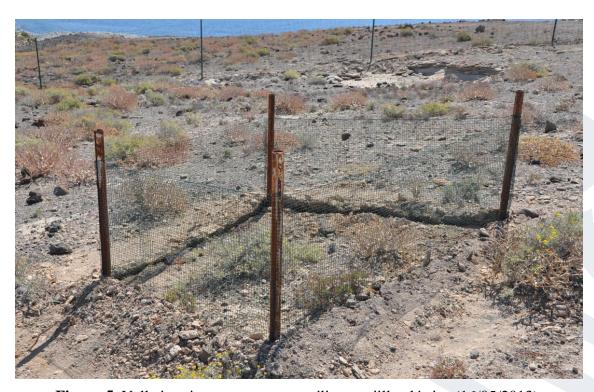
- Las vallas interiores al norte de la zec están formadas por elementos metálicos y malla plástica (Figura 5), quedando 2 de ellas fuera de la zec, aunque dentro del vallado perimetral.

Figura 5. Valla interior con soporte metálico y rejilla plástica (16/05/2013)

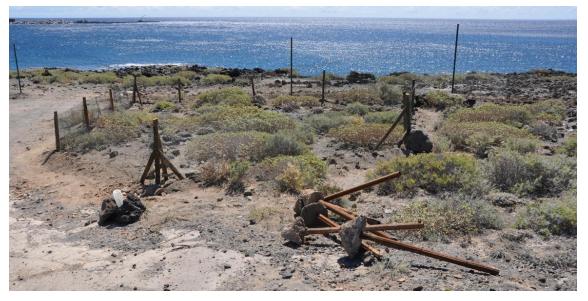
Figura 6. Valla interior (5) con soporte de madera y rejilla plástica (02/04/2013)

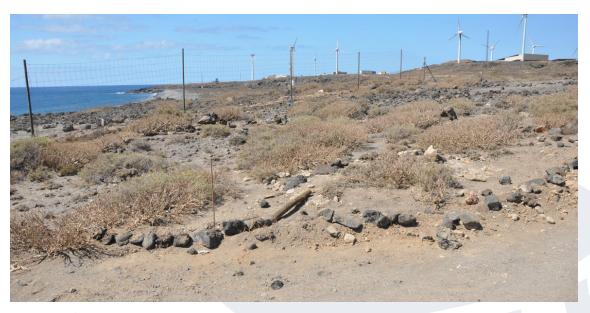
Figura 7. Mismo grupo de plantas (5) sin la valla interior (16/05/2013)

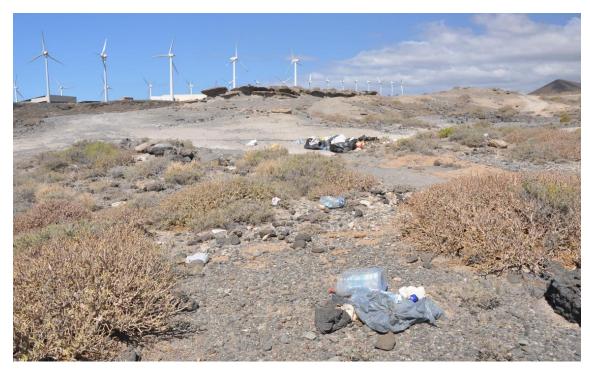
- Dentro del recinto, en la parte próxima al mar, se ha encontrado una alarmante cantidad de basura (Figuras 8 y 9), amontonada o dispersa por el entorno, incluyendo señales de larga permanencia de personas en el lugar, tales como acumulaciones de colillas (Figura 10).

Figura 8. Basuras acumuladas en la zec (16/05/2013)

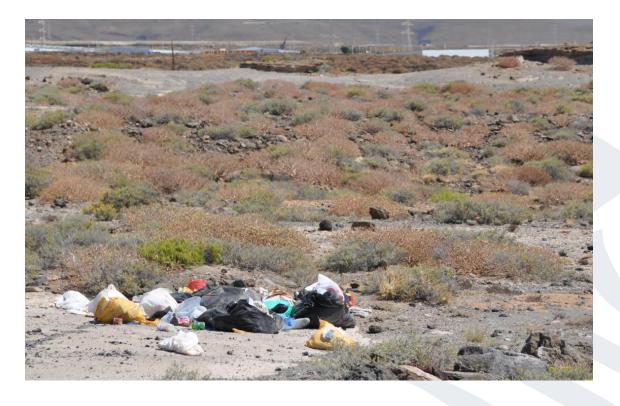
Figura 9. Basuras acumuladas en la zec (16/05/2013)

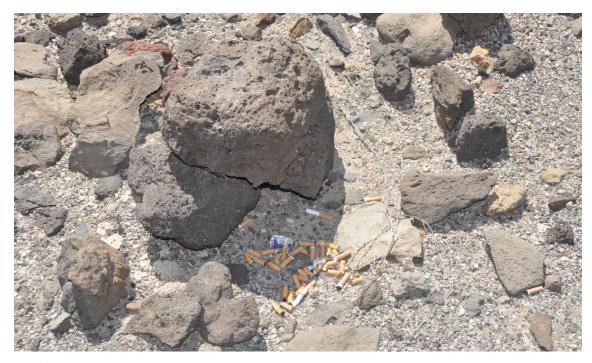
Figura 10. Colillas acumuladas cerca de una de las vallas interiores (16/05/2013)
