NOTA DE INCIDENCIA

Asunto: *BLOOMS* ALGALES DE PEQUEÑAS DIMENSIONES EN LA COSTA DE GRANADILLA.
PARTE 1

Fecha de la incidencia: 5 de febrero de 2020

Ubicación: Puerto de Granadilla, Marina San Miguel e inmediaciones, Término Municipal de Granadilla.

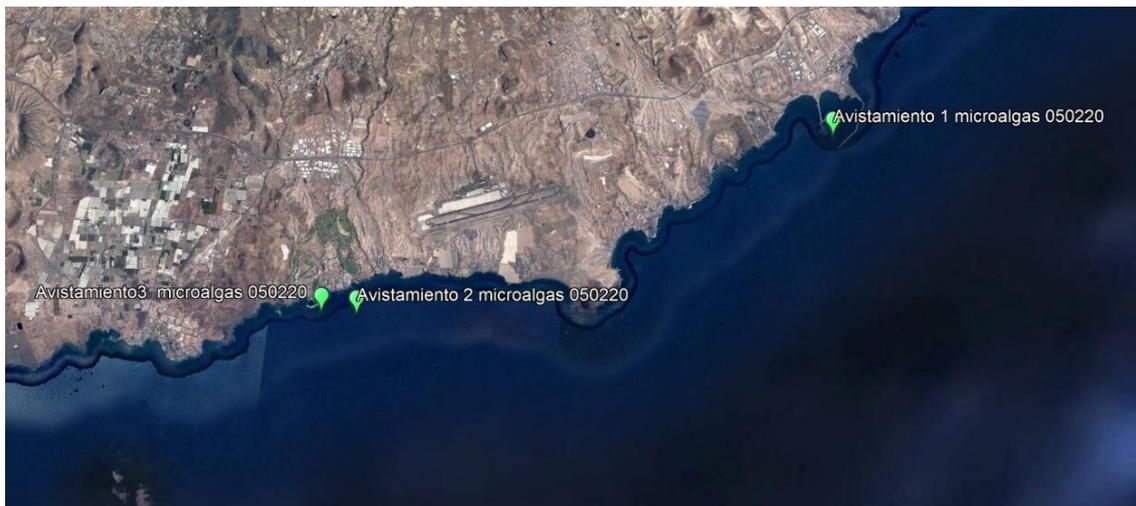
Figura 1: ubicación aproximada de las 3 zonas donde se avistan las acumulaciones de microalgas.

En la bocana del puerto se aprecia la primera mancha (figura 1 y fotografías 1 a 3), de pequeñas dimensiones, color amarillo-marrón térreo y algunas burbujas blancas, con los típicos filamentos de hundimiento que presentan los *blooms* de concentraciones algales de las Cianobacterias del género *Trichodesmium*, famosas por los *blooms* del verano de 2018.

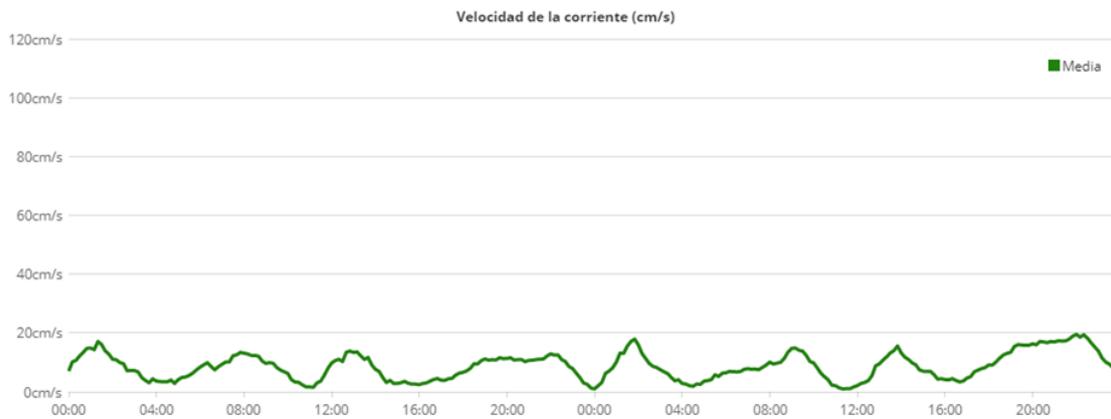
Figura 2: corrientes obtenidas por el correntímetro ubicado en la boya del OAG a -5m en el periodo del 4/2/2020 al 6/2/2020 a las 00:00 horas.

Se toman muestras para su determinación taxonómica. Uno de los botes de muestra presentó el típico color rojo intenso pasadas tres-cuatro horas. Se divisan más manchas de pequeño tamaño en todo el espejo de agua del puerto, siendo más abundantes en la zona de abrigo, ya que al haber “*tiempo sur*” es normal que sean arrastradas hasta allí (figura 2).

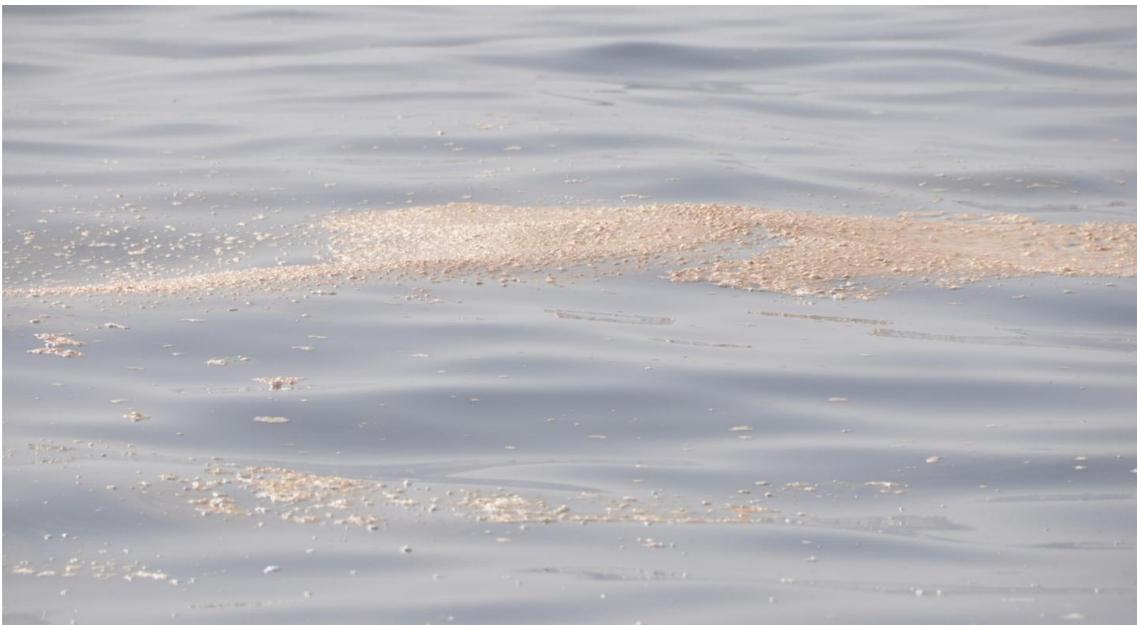
Fotografía 4. Ubicación: frente a Golf del sur ($28^{\circ}1'4.59''N$; $16^{\circ}36'8.70''W$); hora: 13:23 hora local.

Por debajo del puerto, en su retorno hacia Marina San Miguel, se sigue observando esta turbidez superficial casi de manera homogénea en toda la masa de agua, denotándose ya pequeñas acumulaciones, pasadas las 13:00 horas enfrente de “*Golf del sur*” (figura 1 y fotografía 4) y en la obra de abrigo de la propia marina San Miguel (figura 1 y fotografías 5 y 6).
