EVALUACIÓN DE LA RESTAURACIÓN ECOLÓGICA DEL LIC MONTAÑA ROJA, EN TENERIFE

Medida compensatoria del Puerto de Granadilla

Resumen ejecutivo

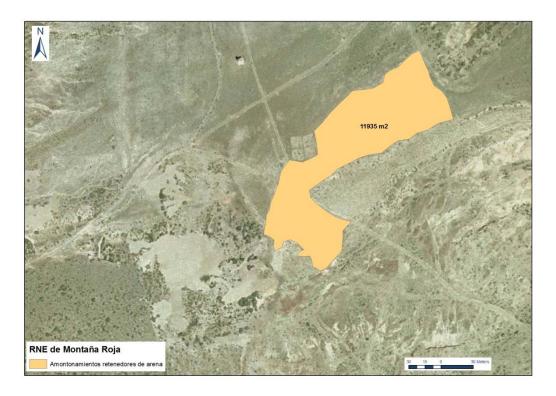
Figura 3. Delimitación aproximada del campo de dunas incipientes generado por la actuación "amontonamientos retenedores de arena". Elaboración propia, Diciembre de 2009.

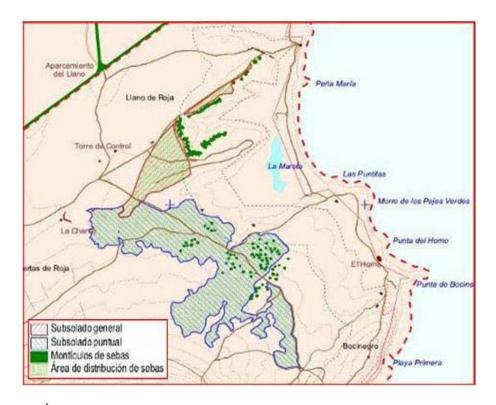
Figura 4. Áreas propuestas para la generación de sustrato. Proyecto de Restauración de la Reserva Natural Especial de Montaña Roja. Fase I (2006).

<u>Generación de sustrato: subsolado general.</u> Su reducción se produjo al comprobarse que el sector a tratar albergaba poblaciones del pteridofito *Ophioglossum polyphyllum*, especie vegetal incluida en los Anexos de la Directiva 92/43/CEE (Directiva Hábitats), hecho corroborado en campo.

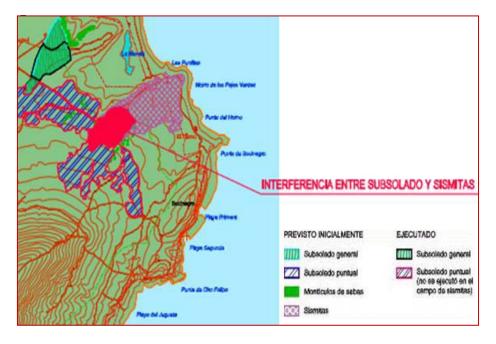
Figura 5. Delimitación del campo de sismitas y sector objeto de generación de sustrato, Subsolado puntual. Fuente: Autoridad Portuaria (2008).

Generación de sustrato: subsolado puntual. Su reducción es consecuencia de la delimitación del campo de sismitas (figura 6) a conservar, condicionamiento de la Declaración de Impacto, emitida por el órgano ambiental actuante a raíz del Estudio Básico de Impacto Ecológico requerido para el Proyecto. En la figura 5 se señala el sector con sismitas afectado por esta actividad y que fue excluido.

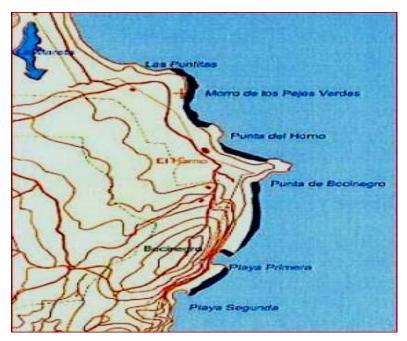
Figura 7.

Zonas definitivas de extracción y limpieza de alquitrán. Fuente:

Autoridad Portuaria

Extracción y limpieza de alquitrán. Consistió en retirar las deposiciones de alquitrán localizadas en la franja intermareal mediante métodos no abrasivos, y su posterior transporte y entrega a la refinería de CEPSA en Santa Cruz de Tenerife, para su gestión y reciclaje. La diferencia se valora como SIGNIFICATIVA POSITIVA, habiéndose limpiado totalmente la globalidad de la superficie contaminada, que resultó ser mayor que la proyectada. Se ha constatado en campo la limpieza global realizada, aunque en algunos puntos se observan restos de material fresco de reciente arribada.

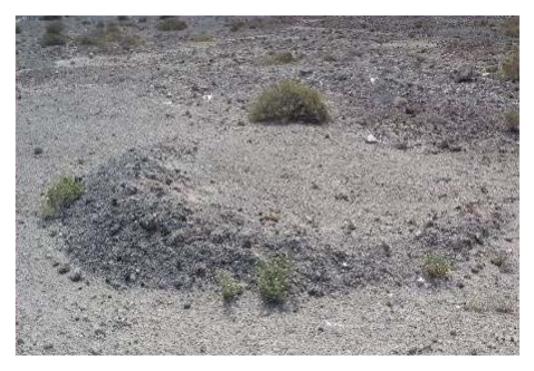
Figura 9. Amontonamiento retenedor de arena con disposición irregular de ejemplares de *Zygophillum fontainesii*.

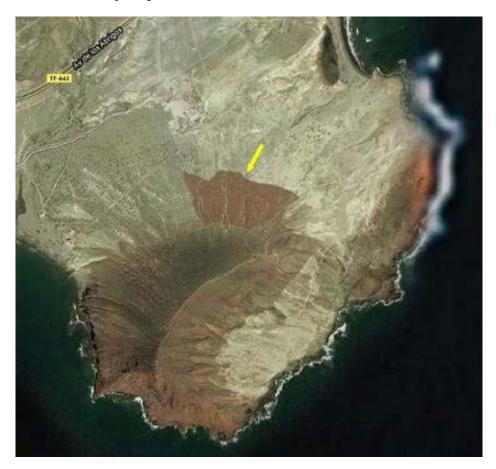
Figura 10. Vista aérea del resultado de la actuación restablecimiento de texturas con picón rojo. Área de actuación señalada con un flecha amarilla. Fuente *Google Maps* (2009).

Restablecimiento de texturas. Consistió en el aporte de material piroclástico de características similares (picón rojo) a la existente en las zonas no alteradas. El picón, procedente de cantera autorizada, cubrió una zona de calvero de 45.000 m² significativamente mayor a la prevista (36.000 m²), mejorando el grado de equilibrio y sustentabilidad, y contribuyendo a frenar los procesos de erosión hídrica. Hecho constatado *in situ* y por fotografía aérea (figura 10). La valoración de la comparativa resulta ser SIGNIFICATIVA POSITIVA.

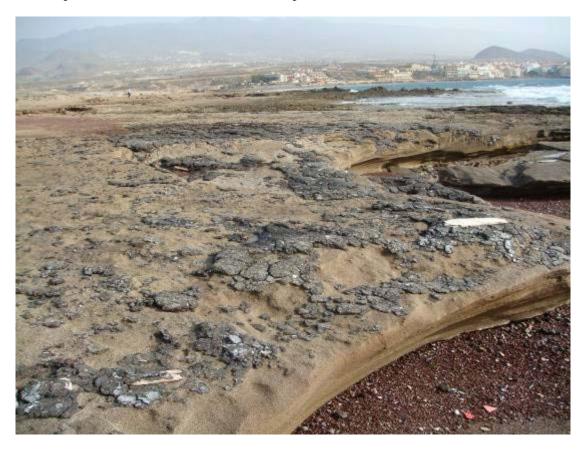
Figura 11. Acumulaciones costeras de piche (alquitrán) eliminadas en su totalidad. Fuente Autoridad Portuaria de S/C de Tenerife (2007).

Extracción y limpieza de alquitrán, conservación costera del paisaje, y sobre la sensibilidad y opinión del usuario. El impacto sobre el paisaje y conservación de la costa se valora como SIGNIFICATIVO POSITIVO dado que, al ampliarse la superficie de actuación, se eliminó la práctica totalidad del alquitrán acumulado (constatado *in situ*). De cara a la sensibilidad y opinión del usuario, y dada la elevada afluencia pública a este tramo del litoral (actividades lúdico-deportivas), se considera asimismo un impacto SIGNIFICATIVO POSITIVO.

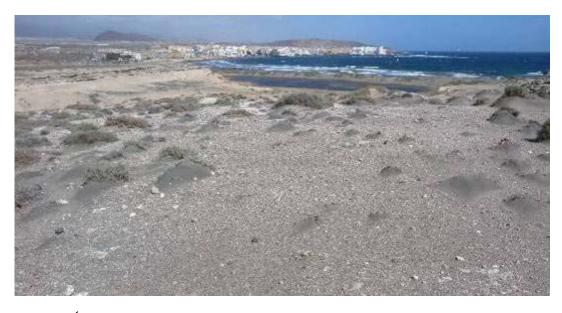
Figura 12. Área de pequeñas dunas incipientes, con ejemplares uva de mar, salado y cerrillos.

El impacto sobre la conservación de dunas grises se considera POCO SIGNIFICATIVO, al constatarse la aparición de pequeñas dunas incipientes en la cercanía de la zona de actuación, con la instalación de ejemplares de cerrillo peludo y uva de mar, entre otros. El efecto de la actuación sobre el valor patrimonial y geológico del entorno es positivo, al haberse restringido la zona de actuación para no afectar los yacimientos de sismitas, pero es valorado en conjunto como POCO SIGNIFICATIVO, dada la poca extensión del área tratada. Por último, también se destacan los efectos de la acción sobre el incremento de la superficie de suelo, y el incremento de la superficie potencial para el desarrollo de dunas grises, por su influencia directa, aunque, como es lógico, los resultados solo se podrán constatar en el futuro.

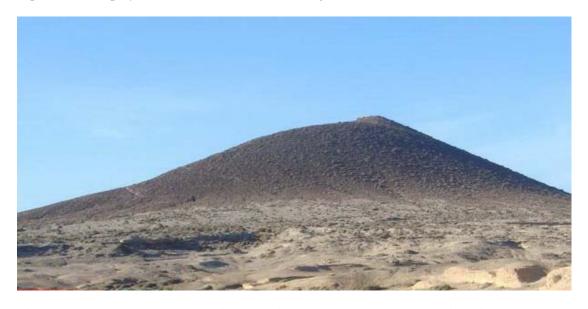
Figura 13. Imagen de Montaña Roja en Noviembre de 2007, antes de la ejecución del Proyecto.

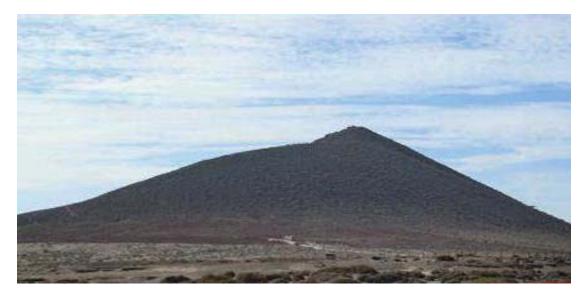
Figura 14. Imagen actual (Noviembre de 2009) tras el restablecimiento de texturas.

Restablecimiento de texturas, sobre la naturalidad del paisaje, la conservación y recuperación del suelo, y la sensibilidad y opinión del usuario. El primer impacto es valorado como MUY SIGNIFICATIVO POSITIVO por la apreciable diferencia visual generada respecto a la situación previa, hecho que se puede constatar desde una perspectiva muy amplia.

La diferencia cromática -que en la actualidad se aprecia ligeramente- es debida a la naturaleza viva del material, al proceder éste directamente de cantera. Con el trascurso del tiempo irá adquiriendo una tonalidad semejante a medida que los minerales (p.ej. bitownita, indignsita) se vayan oxidando y la vegetación se asiente, tal como muestran las experiencias previas de captación de materiales sobre sustrato de picón (Cruz, 1999). El segundo impacto, generado sobre la conservación y recuperación del suelo, es valorado a largo plazo como SIGNIFICATIVO POSITIVO, aunque sea de momento un hecho de difícil cuantificación. Por último, su efecto sobre la sensibilidad y opinión del usuario es valorado como SIGNIFICATIVO POSITIVO, si bien, en este caso, el paso del tiempo hará que se olvide cuán dañado estuvo el paisaje antes de la actuación.

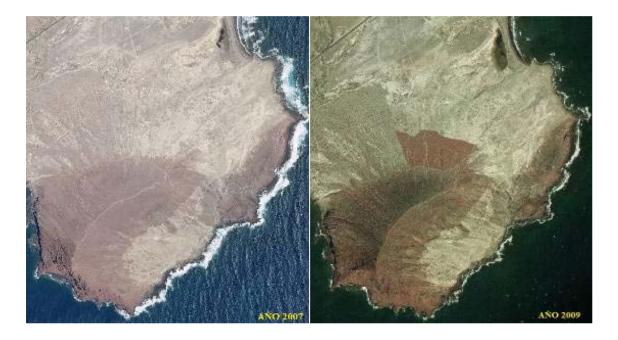
Figura 15. Comparación visual del área de restablecimiento de texturas, antes y después de la ejecución del Proyecto. Fuente Grafcan (WGS 84 GSD: 40).

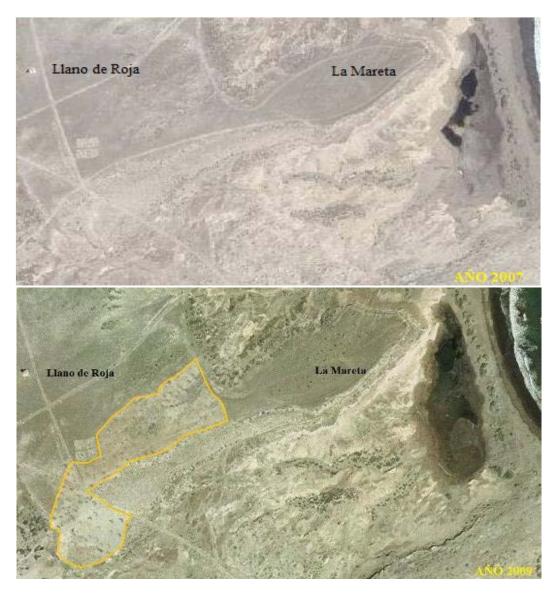
Figura 16. Comparación visual del área de la actuación antes (2007) y después (2009) de ejecutar los amontonamientos retenedores de arena (polígono delimitado en amarillo) y la recuperación de La Mareta, a la derecha de la foto. Fuente Grafcan (WGS 84 GSD: 40).

Amontonamientos retenedores de arena, sobre la conservación y recuperación de especies y del suelo, y sobre el incremento de dunas grises. Los retenedores de arena repercuten sobre la conservación y recuperación de suelos, la conservación y recuperación de especies autóctonas, y, en definitiva sobre el aumento de la superficie de dunas grises. Estos hechos, tanto a nivel de condiciones edáficas, como de vegetación asociada, se han podido constatar en la práctica tras el seguimiento de los precursores dunares. Sin embargo, el resultado de la actuación en el Espacio Natural observado *in situ* y a través de imagen aérea (figura 16), revela un reducido incremento de dunas incipientes (precursoras de dunas grises), prácticamente restringido al área de actuación, que es de por sí, limitada. Consecuentemente el impacto es valorado en todos los casos como POCO SIGNIFICATIVO, al menos, de momento.

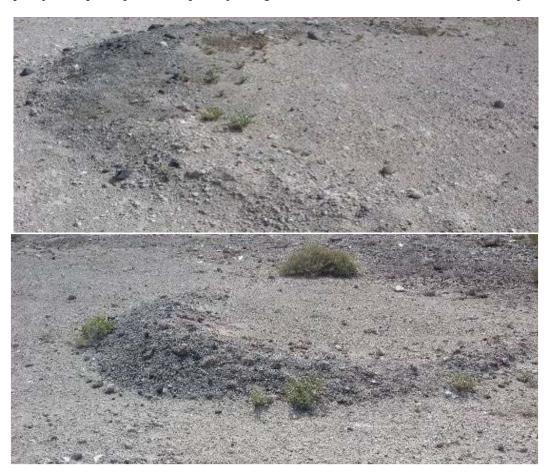
Figura 17. Comparación entre amontonamientos retenedores de arena con distribución regular e irregular de vegetación (*Zygophillum fontainesii*), respectivamente. Fuente OAG (2009).

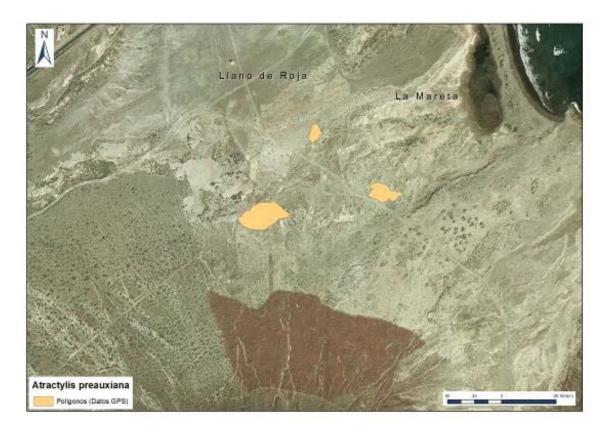
Figura 18. Polígonos para la introducción de *Atractylis preauxiana* (piñamar) en el lic Montaña Roja. Datos GPS Gesplan, montaje OAG.

Aunque las circunstancias ambientales del hábitat de arenas en Montaña Roja no parecen ser óptimas para el desarrollo de esta especie en la isla (límite meridional de distribución, presencia de conejos, etc.) mostramos en la figura 18 la delimitación de los polígonos previstos para su reintroducción, elegidos por el Centro de Planificación Ambiental del Gobierno de Canarias en desarrollo del *Plan de recuperación de la piñamar* (aprobado por Decreto 33/2007, de 13 de Febrero), actualmente en ejecución por la empresa pública Gesplan S.A.U. De tener éxito esta re-introducción, la medida, aunque ajena al *Proyecto de restauración*, sería concurrente con los objetivos pretendidos y se valoraría como SIGNIFICATIVA POSITIVA.
