# **SEGUIMIENTO AMBIENTAL DEL PUERTO DE GRANADILLA EN FASE OPERATIVA Y DE LAS TENDENCIAS DE LA BIODIVERSIDAD LOCAL**

**Informe anual 2022**

Septiembre 2023

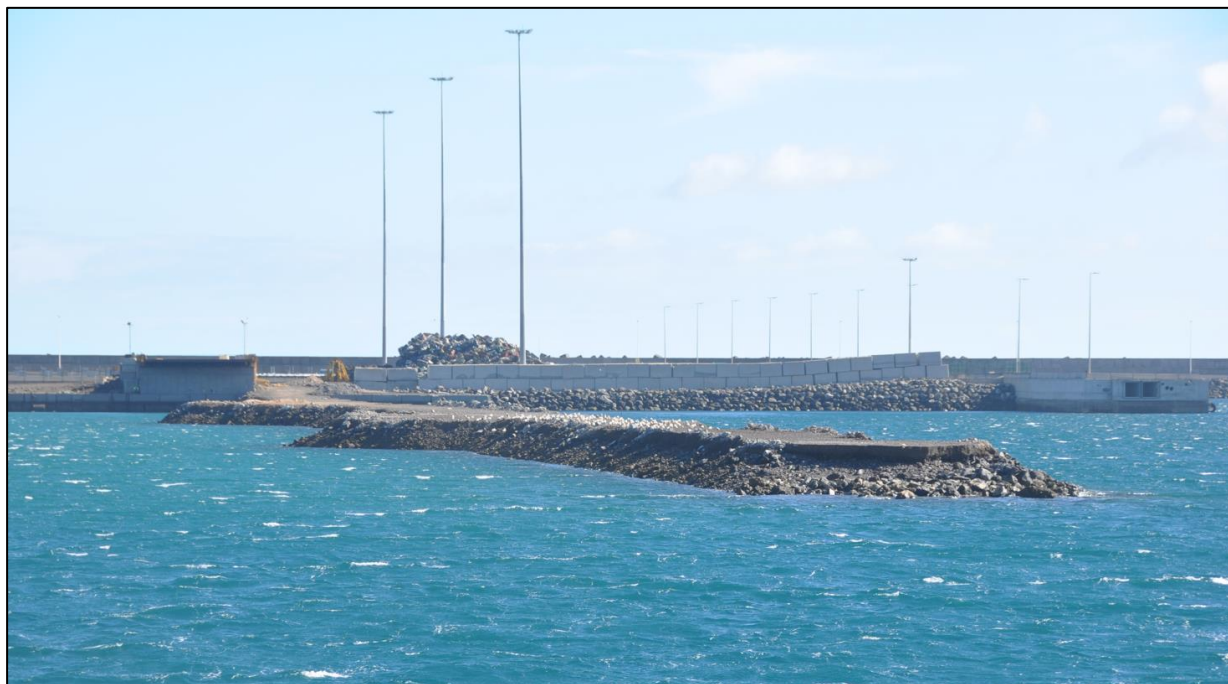
Durante 2022 este proyecto no ha tenido continuidad, por problemas administrativos y de permisos de voladuras en el principal punto de préstamo de materiales (Polígono Industrial de Granadilla) (Figura 1). Los aportes, que habían cesado en noviembre de 2021, fueron reiniciados el 31 de marzo de 2023, habiéndose terminado el cierre de la mota perimetral el 28 de junio de 2023, iniciándose la fase de relleno (la fecha de este informe es de septiembre de 2023). A principios de año, tras un temporal de sur, parte de la mota de cierre perimetral fue erosionada por el oleaje, sin que llegara a romperse (Figura 2).

**Figura 1 Mota de cierre perimetral**

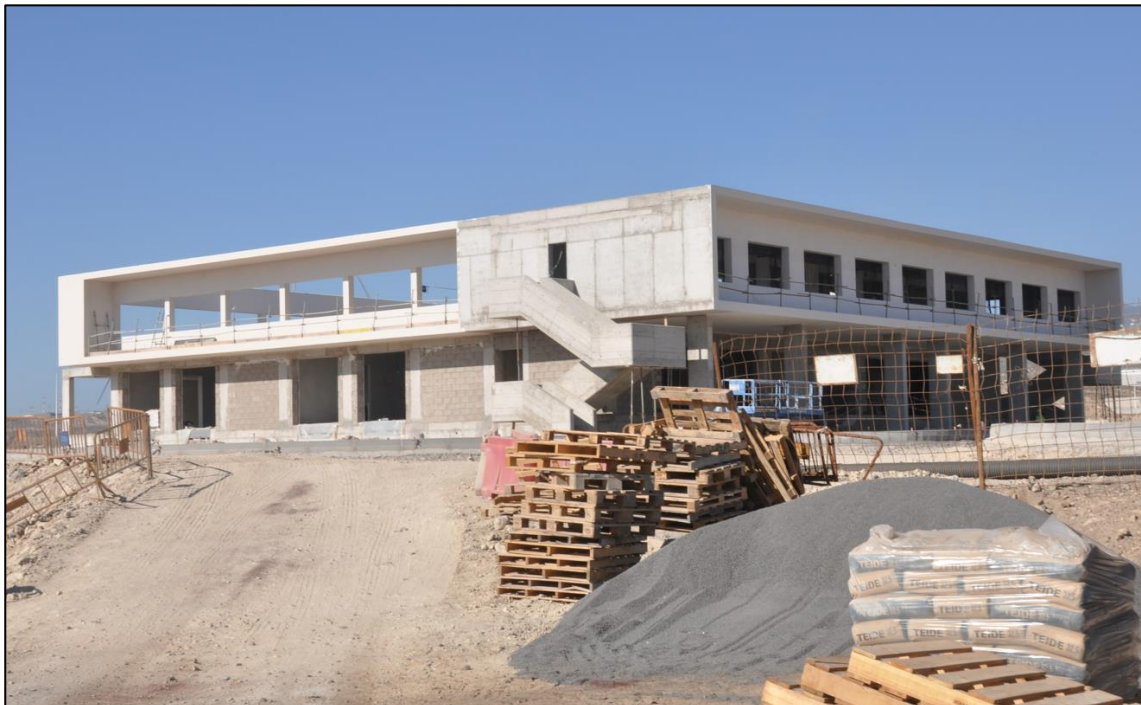
Ha concluido en 2022, habiéndose entregado en noviembre de 2022 (Figura 3 y Figura 4).

**Figura 3 Centro de Inspección Portuario del puerto de Granadilla en construcción (12/01/2022)**

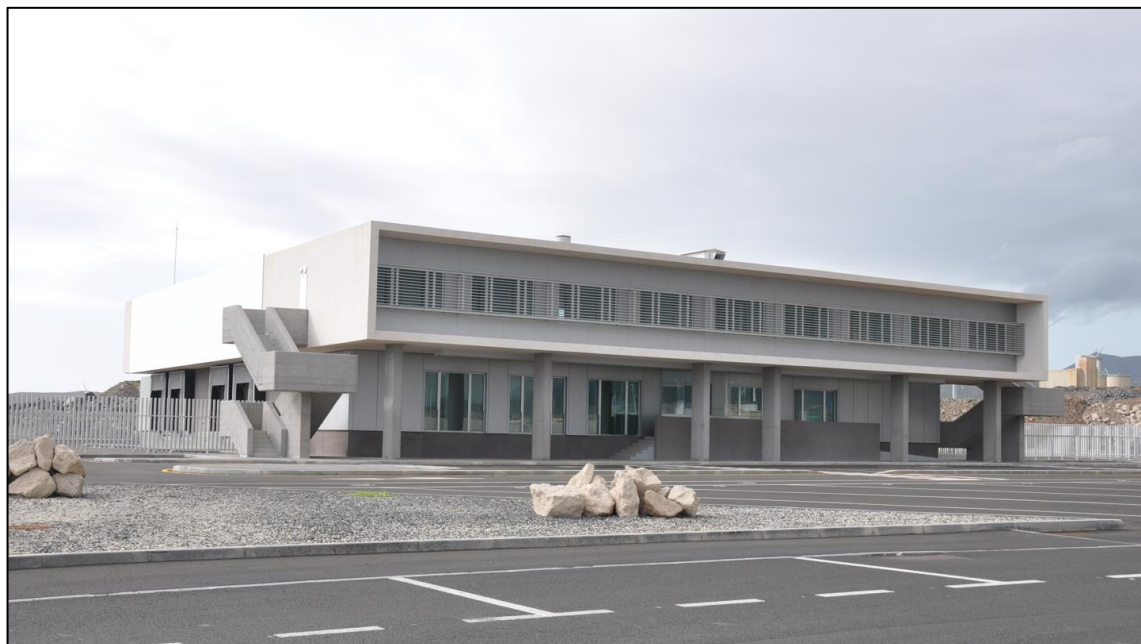
**Figura 4 Centro de Inspección Portuario del puerto de Granadilla finalizado (30/12/2022)**

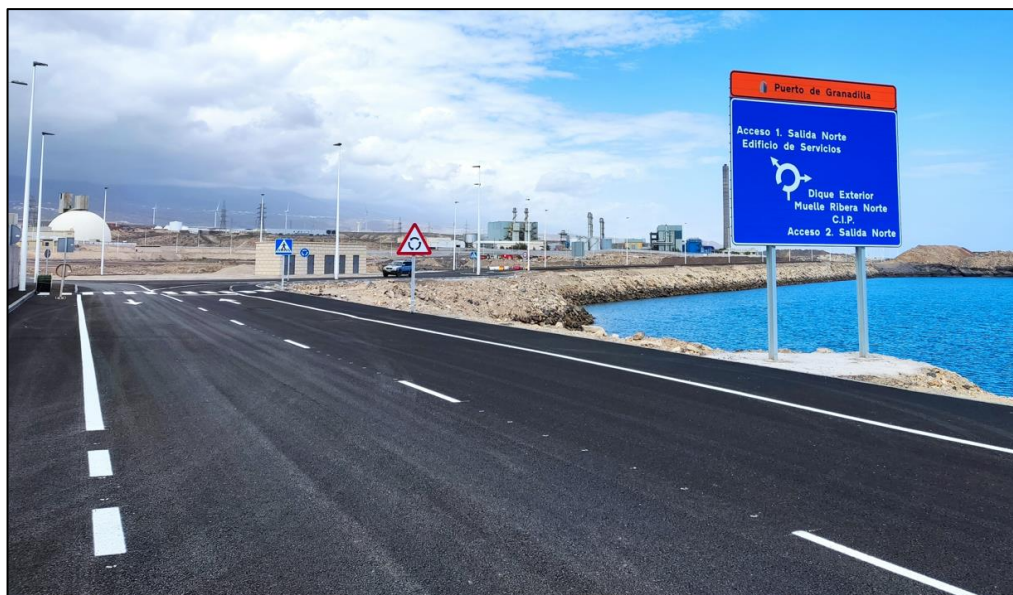
Como ya se comunicó, las modificaciones de este proyecto fueron informadas favorablemente por el Ministerio de Transportes, Movilidad y Agenda Urbana en julio de 2021, habiendo finalizado y siendo entregada en idéntica fecha que el centro de inspección portuaria (Figura 5).

Figura 5 Viario en contradique del puerto de Granadilla

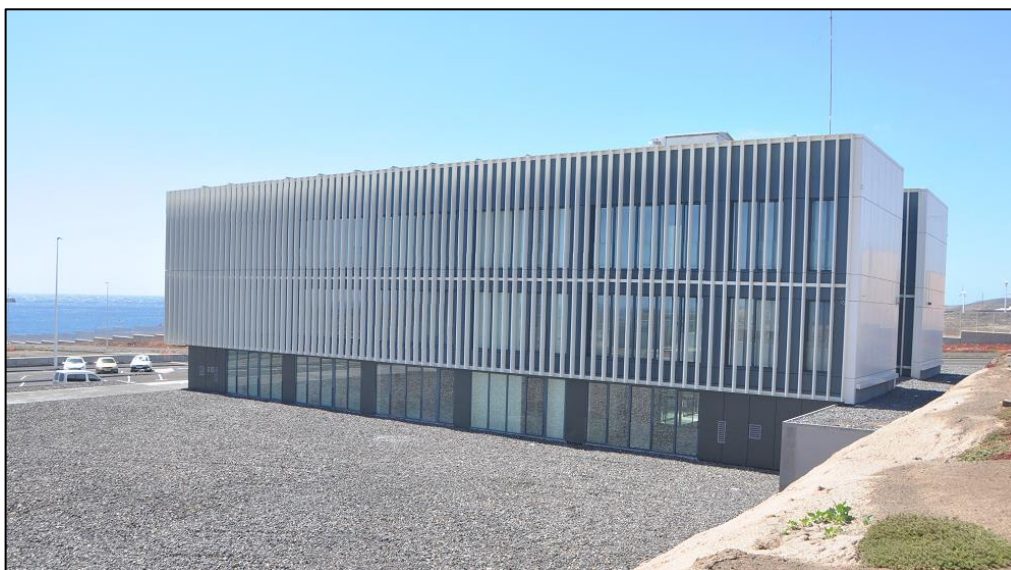
La construcción del edificio también ha concluido en 2022, habiéndose entregado en mayo de 2023 (Figura 6).

Figura 6 Edificio de servicios del puerto de Granadilla

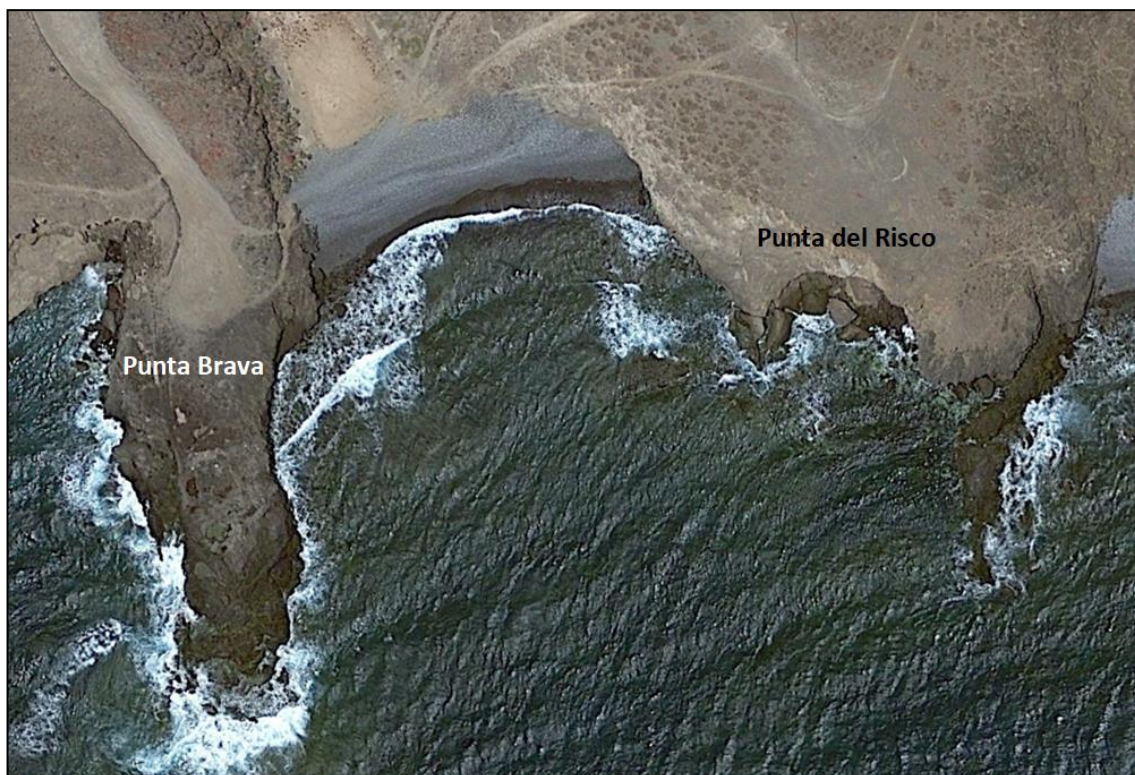
El OAG hizo constar en un informe de noviembre de 2021 que el modelo de predicción de IH Cantabria establecía un límite al norte del cual no sería efectiva la solución, y habría que decantarse por otras alternativas para acometer la medida correctora de obligado cumplimiento incluida en el Dictamen de la Comisión de 06/XI/2006 con arreglo al artículo 6, apartado 4, párrafo segundo, de la Directiva 92/43/CEE del Consejo, de 21 de mayo de 1992, relativa a la conservación de los hábitats naturales y de la fauna y flora silvestres, sobre la “Solicitud del Reino de España en relación con el proyecto de construcción del nuevo puerto de Granadilla (Tenerife)”. La Figura 10 muestra el punto de vertido de “Punta Brava”, descartado; y el punto de estudio actual, “Punta del Risco”.

**Figura 10 Punta Brava y Punta del Risco. Zona de caracterización**

Tras el estudio pormenorizado de las corrientes en este punto límite, y prueba de vertido, se licitó la asistencia técnica para redacción del proyecto de integración ambiental de un nuevo punto de vertido de reposición de arena en la costa de Granadilla, actualmente en fase de redacción, para su posterior ejecución.

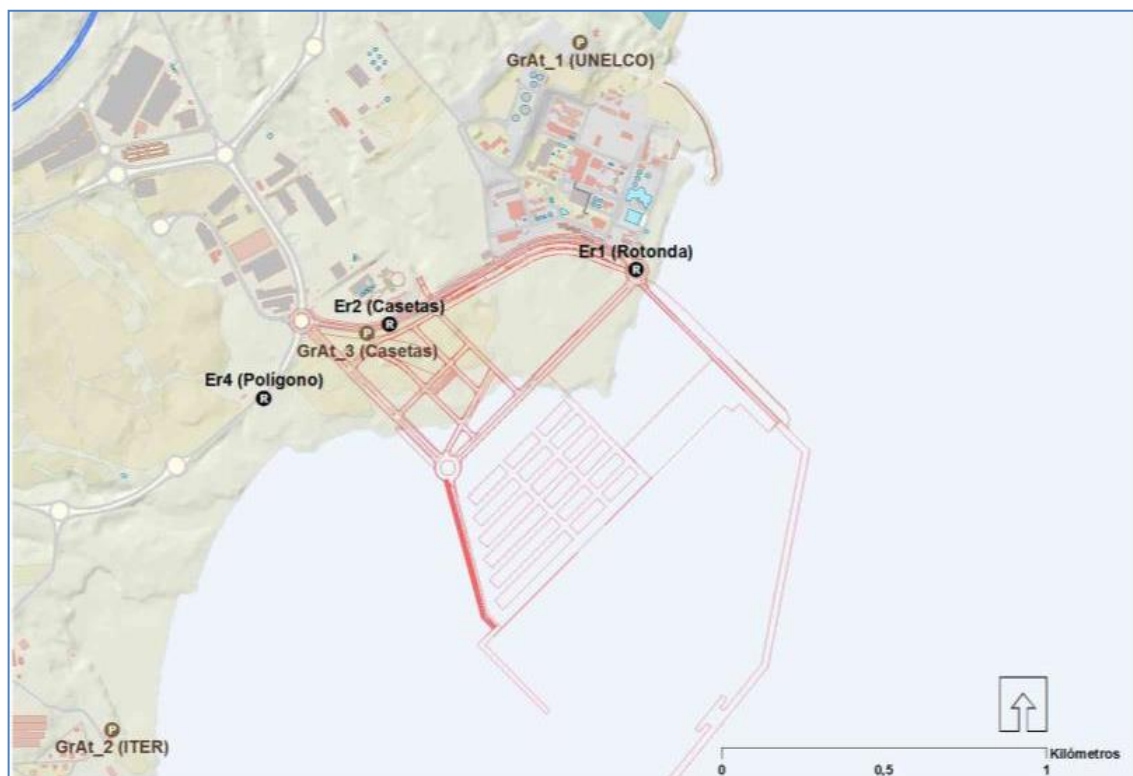
**Figura 12 Estaciones de medición de partículas en suspensión (GrAT) y de ruido (Er)**

Aunque está acabada parte de la obra, han continuado de forma discontinua lo grandes movimientos de áridos y maquinaria, por lo que se sigue manteniendo la periodicidad quincenal, siempre que sea posible. Las estaciones de muestreo se representan en la Figura 12.

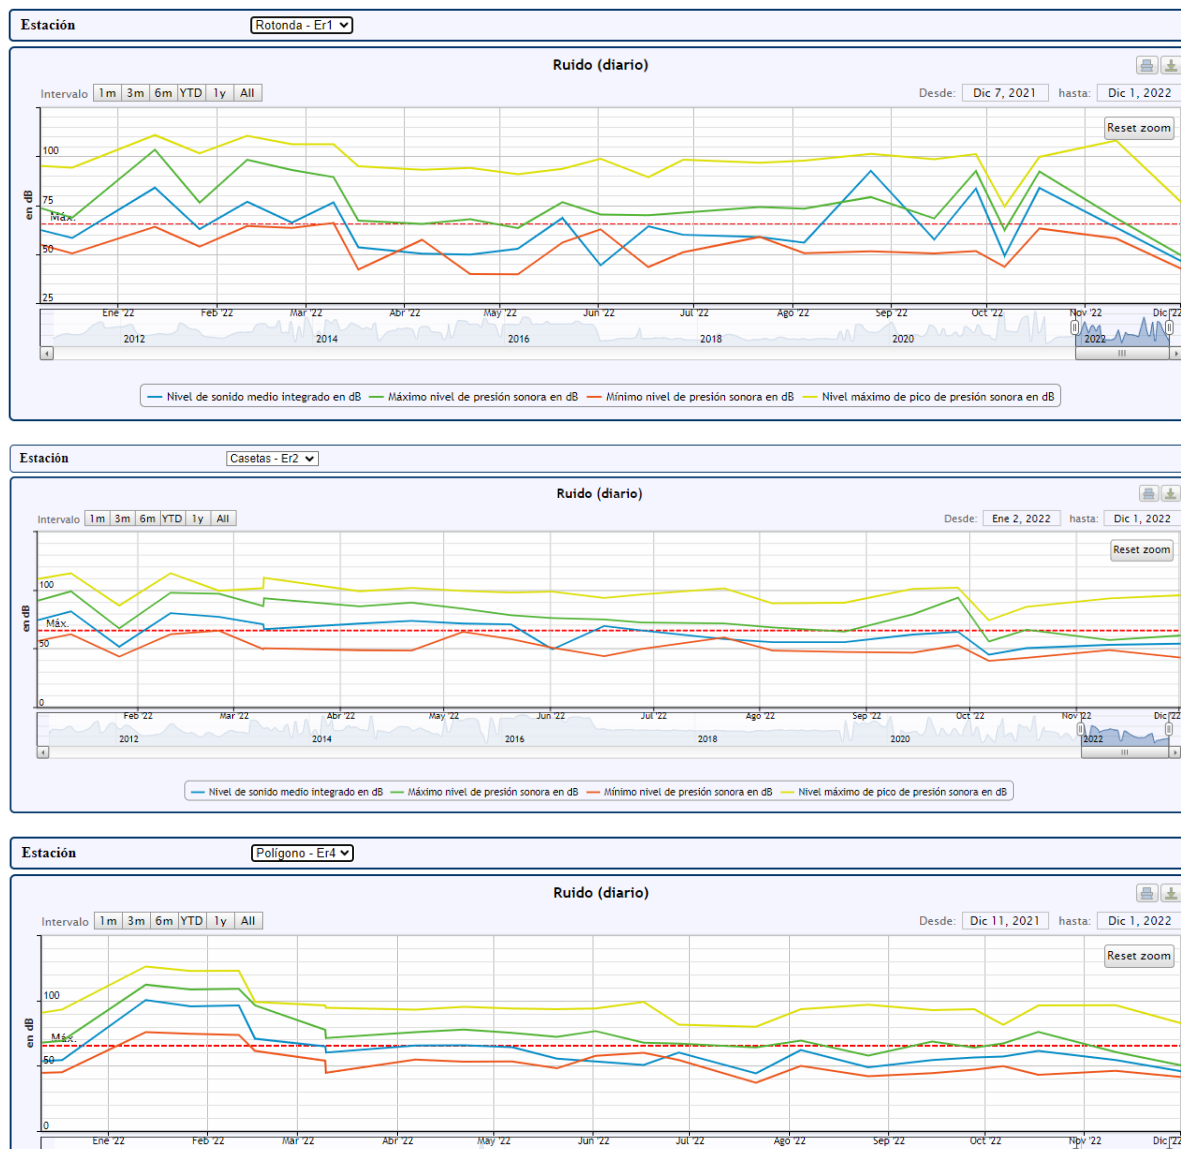
La disminución del ruido se debe a que existe menos maquinaria trabajando en la obra, al haber estado parados los movimientos de áridos para el relleno de explanadas (Figura 13).

**Figura 13. Medición del ruido diario en 2022 (1 minuto cada quincena) en las tres estaciones.**

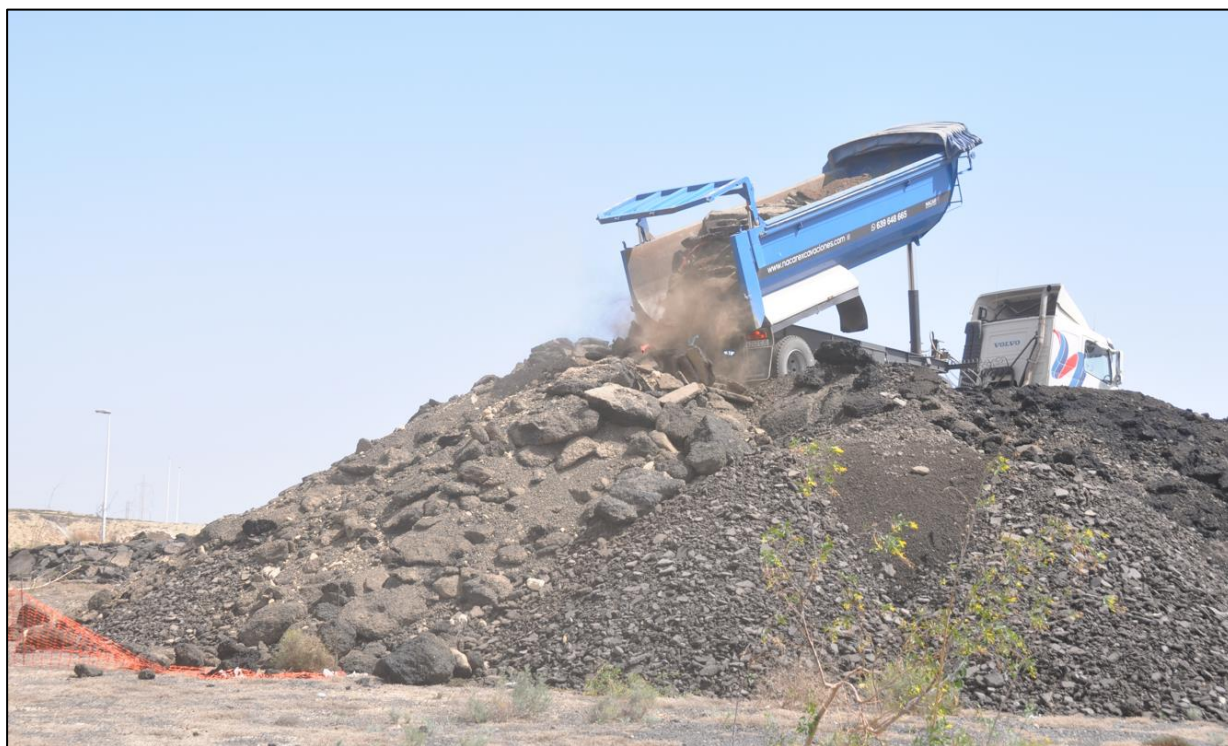
Para mitigar el nivel de polvo las pistas siguen siendo regadas, aunque con una menor frecuencia, ya que los únicos movimientos de áridos han sido llevados a cabo para el acopio de éstos (Figura 14). El OAG informa en su web [www.oag-fundacion.org](http://www.oag-fundacion.org) ([vigilancia de obras](#)) (Figura 15), tanto de la concentración de partículas como de las medidas de refuerzo.

**Figura 14 Camión acopiando materiales (marzo de 2022)**

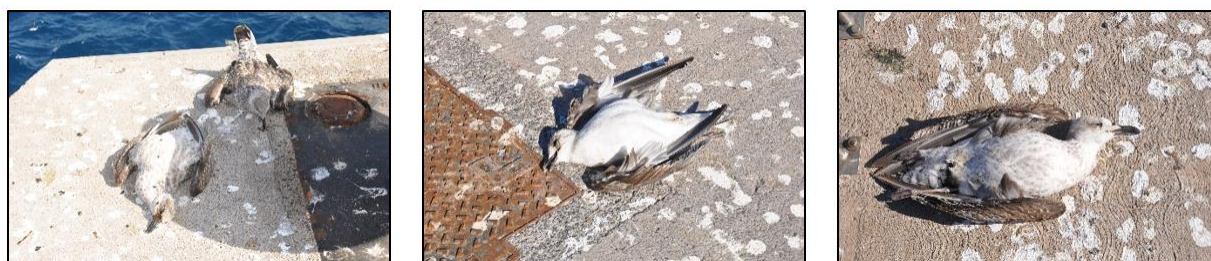
El OAG considera conveniente, y así lo recomienda, su apagado selectivo entre los meses de septiembre a diciembre para evitar el deslumbramiento de pardelas. Así mismo, se debería procurar que durante estos meses las luminarias de las embarcaciones atracadas sean las mínimas e imprescindibles. Así mismo, se ha solicitado a la policía portuaria la inspección de todo el puerto a primera hora de la mañana, ya que se han encontrado varios pollos de pardela que quizá podrían haber sido rescatados (Figura 17).

**Figura 17 Pardelas encontradas en el contradique (12/01/2022)**

Se continúa detectando un exceso de luces encendidas durante la noche (Figura 27), si bien es cierto que la situación parece haber mejorado con respecto a años anteriores. Sin embargo, imágenes como las de la Figura 17 impiden una actitud positiva al respecto.

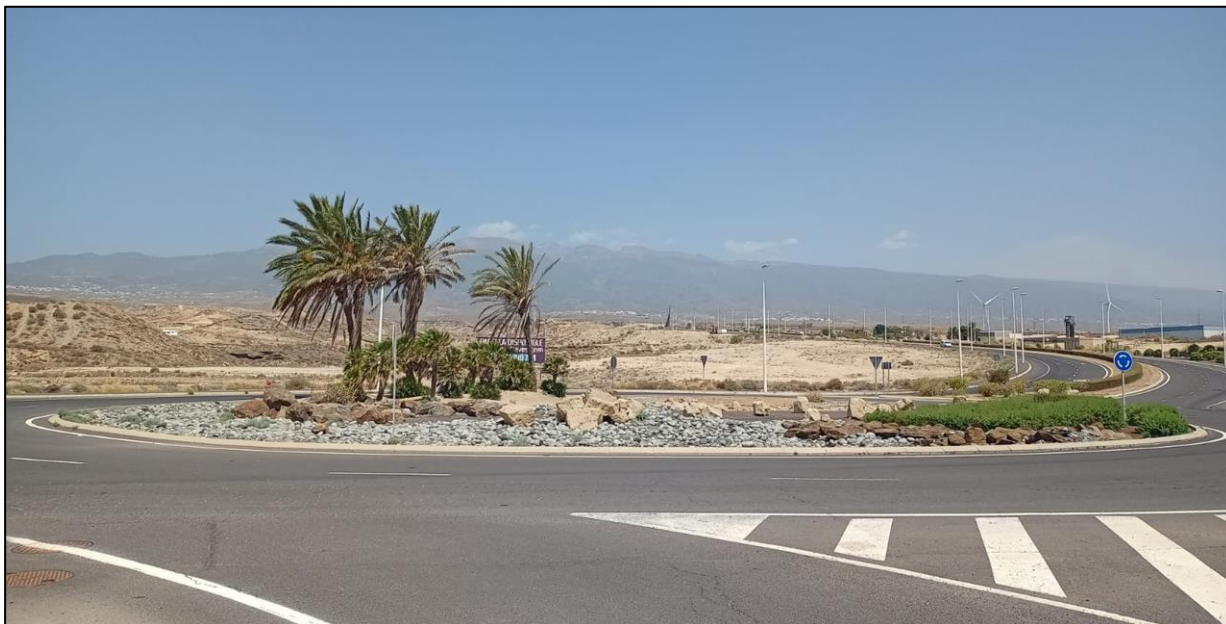
Los bolos y callaos acopiados se emplearán en labores de integración paisajística (Figura 20). Estos bolos y callaos deberán servir para poner en valor el recurso estético y geológico, bien empleándolo en restauración o mejora de playas homólogas, o en integración paisajística costera, evitando en todo caso su enterramiento o machaqueo.

**Figura 20 Rotonda del polígono industrial con uso de los bolos según condicionante ambiental.**

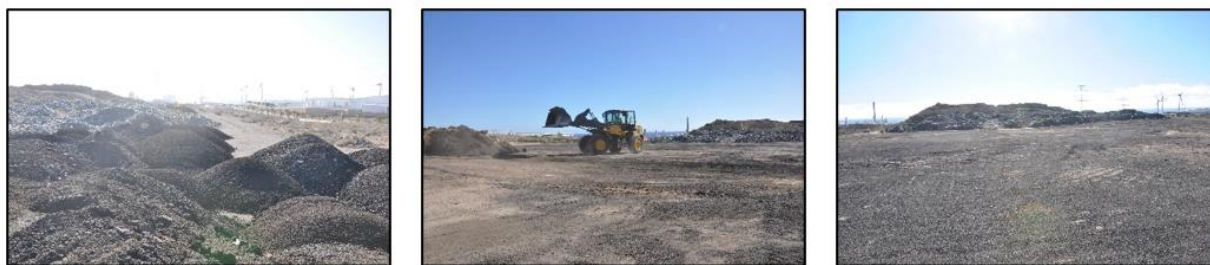
En el informe del año pasado se informó de la detección de pequeños acopios de residuos asfálticos en la misma parcela donde se acopian los callaos, que paulatinamente fueron creciendo en tamaño y cantidad (Figura 22).

**Figura 22 Evolución de los acopios de residuos asfálticos en la parcela de los acopios de callaos, hasta su retirada final. Izquierda: 12/01/2022. Centro: inicio de la limpieza (1/12/2022). Derecha: parcela ya limpia (13/12/2022)**

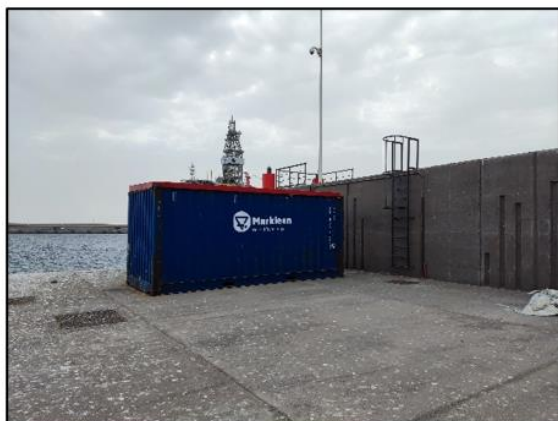
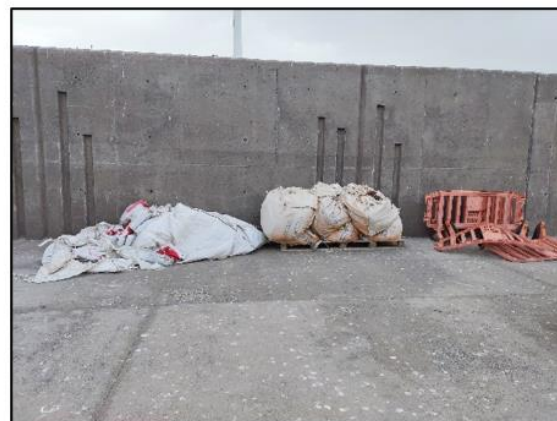
6.- 01/12/2022: visita al puerto de Granadilla y comprobación in situ de los medios de lucha contra la contaminación marina de los que dispone el puerto. Las deficiencias no han sido subsanadas.

**Figura 24 Izquierda: contenedor de la barrera anticontaminación. Derecha: medios de lucha contra la contaminación marina del puerto**

Exceptuando el control documental de la obra del edificio de servicios portuarios, el flujo de información entre las empresas adjudicatarias y la APSCTFE o la asistencia técnica de ésta es defectuoso; por lo que se insta a la APSCTFE a que tome medidas al respecto para que control de residuos pueda ser llevado a cabo de forma conveniente, más cuando se pretende mantener la norma de calidad ambiental con la que cuenta Puertos de Tenerife.

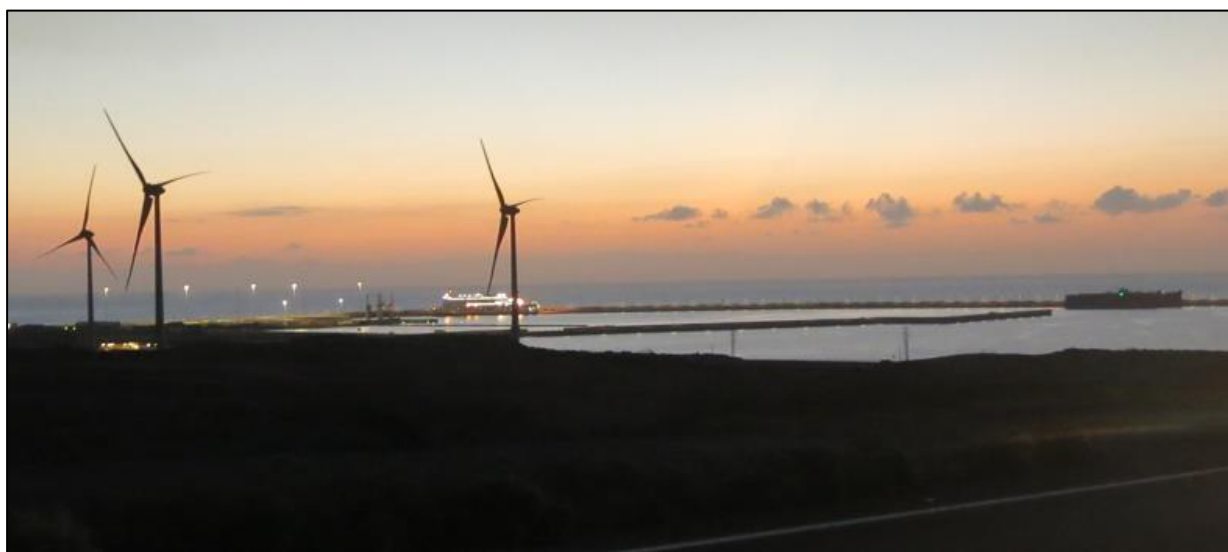
**Figura 27 Imagen del puerto durante la noche, con una única embarcación**

El estudio se actualizará cada vez que se detecte una actividad nueva. En la medida de lo posible, y cumpliendo con las medidas de seguridad, los buques deben apagar las luces innecesarias en las horas nocturnas, especialmente en los meses de septiembre a diciembre, para respetar los primeros vuelos de los pollos de pardela y evitar deslumbramientos.

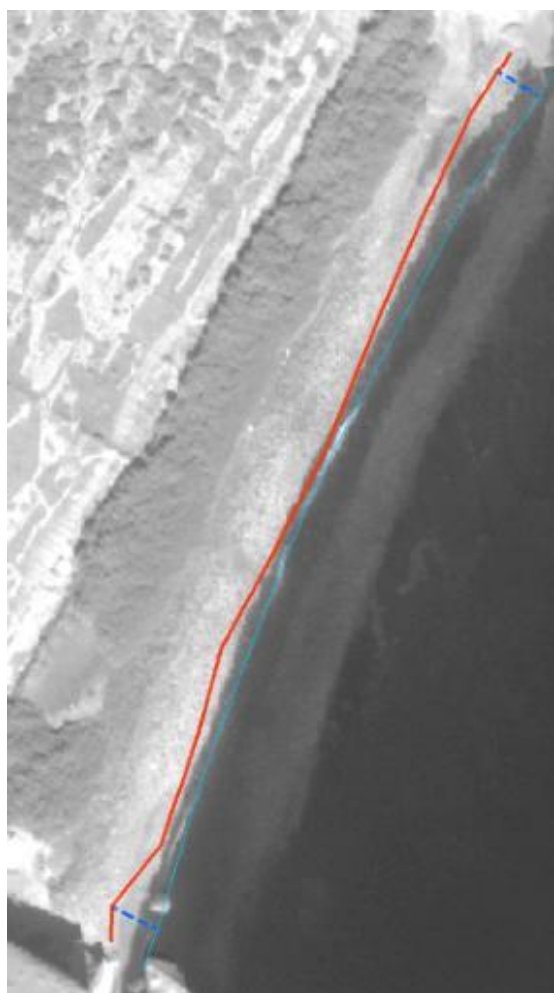
Al comparar, por ejemplo, imágenes de la playa de Los Tarajales tomadas con un desnivel de 0,9 m a marea baja (8-3-2014) y marea alta (15-3-2014) se aprecia un retroceso de las aguas en la playa de 17 m perpendiculares a su eje en la zona media (Figura 40 y Figura 41).

**Figura 40 Playa de Tarajales en marea baja**

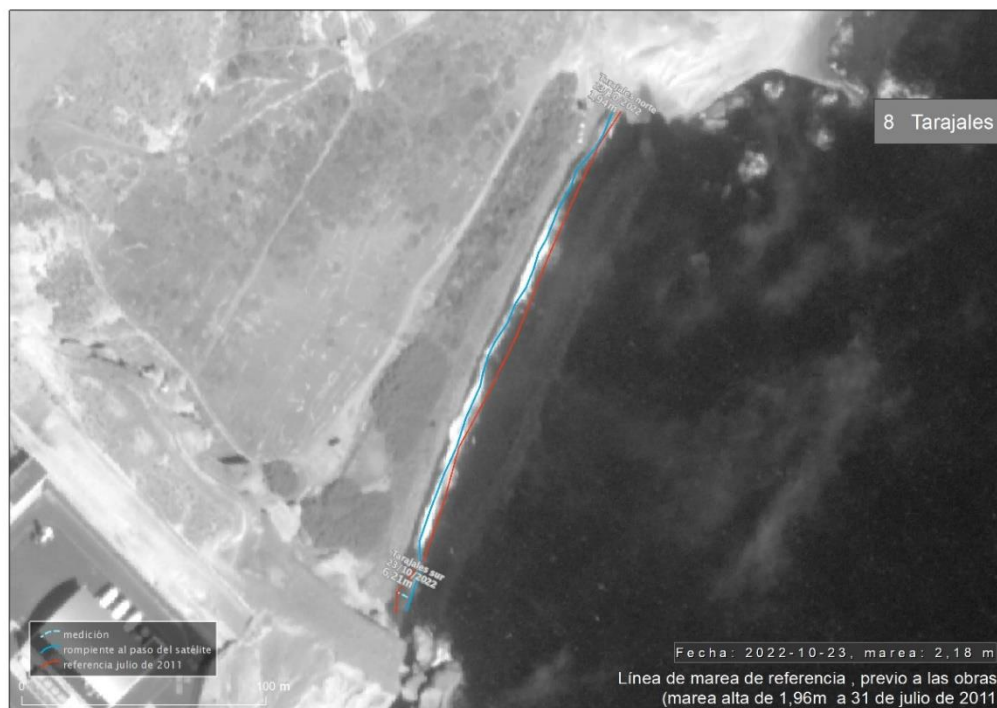
**Figura 42 Playa de Los Tarajales (23/10/2022)**

En las Figura 42 y Figura 43, Figura 44, Figura 45, Figura 46 y Figura 47, Figura 48 y Figura 49 puede verse las mediciones realizadas a partir de la imagen del 23 de octubre de 2022, la mejor de las que pudieron obtenerse en el año con garantías y aprovechamiento.

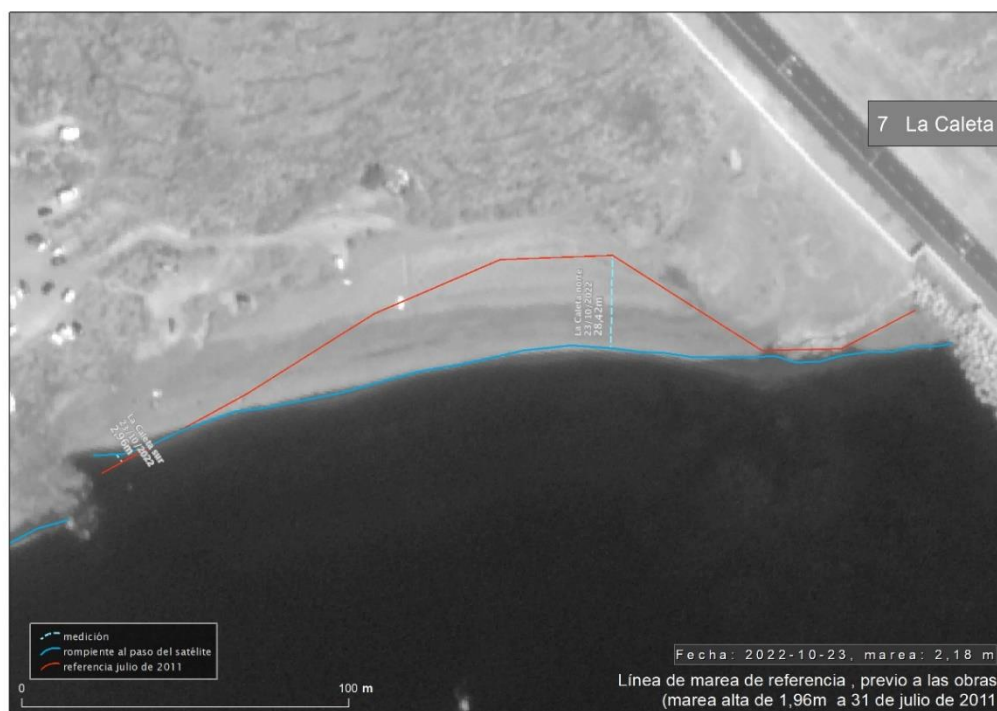
Como se ha comentado, los resultados del seguimiento sugieren que los cambios en la dinámica marina en esta parte del litoral inducidos por las obras del puerto no están afectando a las tres playas más al sur. Solo tres playas han basculado con intensidad por la construcción de los diques y se encuentran al suroeste y a continuación de las obras de abrigo; han resultado ser

las que estaba previsto en los últimos estudios de hidrodinámica antes de la construcción: La Caleta (Figura 43), El Medio (Figura 44) y Punta del Vidrio (Figura 45).

**Figura 43 Playa de La Caleta (23/10/2022)**

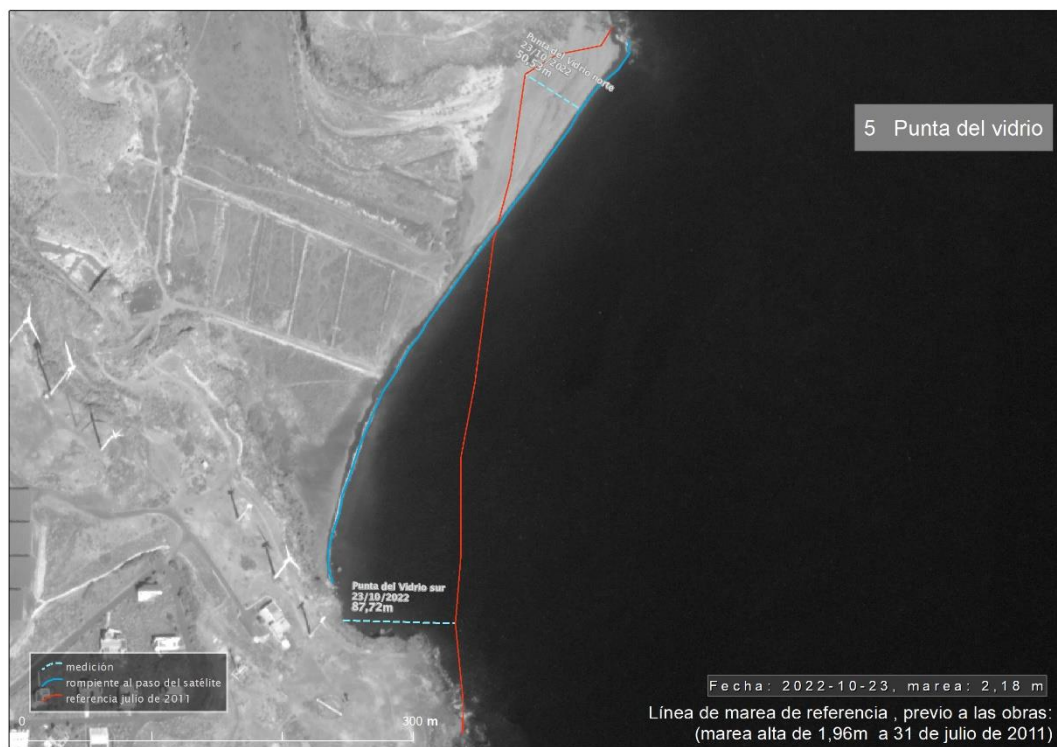
Figura 45 Playa Punta del Vidrio (23/10/22)

aprecia una estabilización. No obstante, el basculamiento en la playa de Punta del Vidrio se ralentiza, pero mantiene una rotación que indica que todavía no han acabado los cambios. Esto mismo corrobora la conclusión del método anterior.

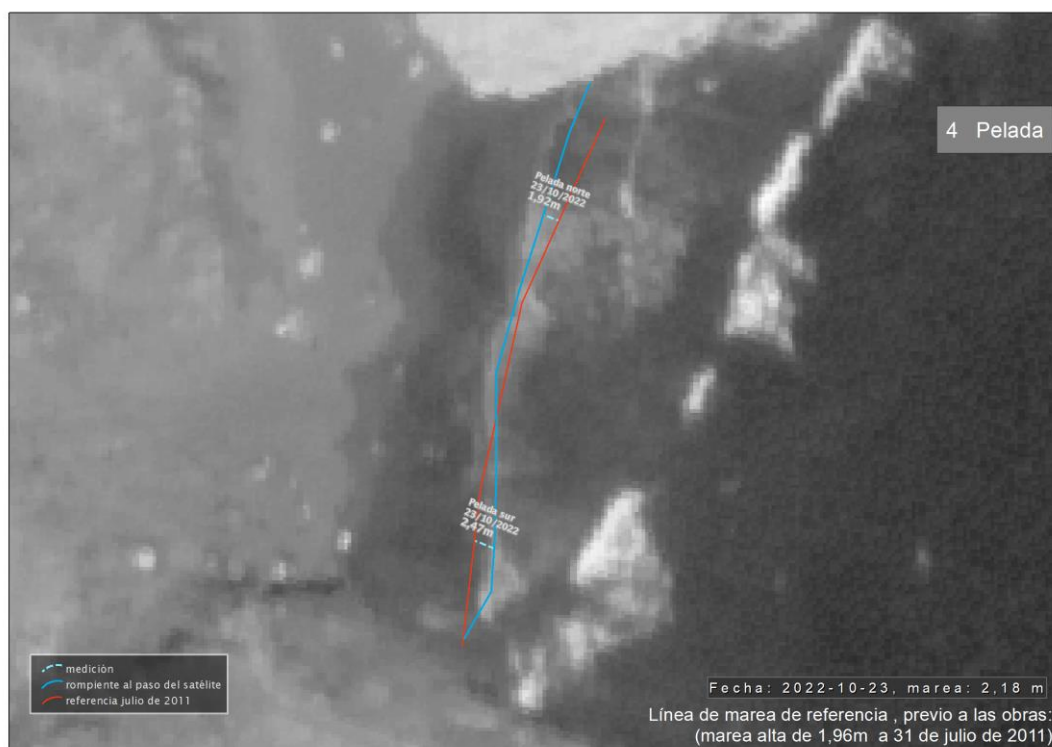
Figura 46 Playa de Pelada (23/10/2022)

La playa de La Pelada parece mostrar una regresión en ese basculamiento, pero esta tendencia ha de tomarse con cautela dada la baja pendiente de esta playa y lo sensible que es el método al esquema de oleaje (intensidad, orientación, altura de la ola y alcance del segmento de la rotura de ola). Se irá prestando atención a la evolución en próximas capturas desde el satélite.

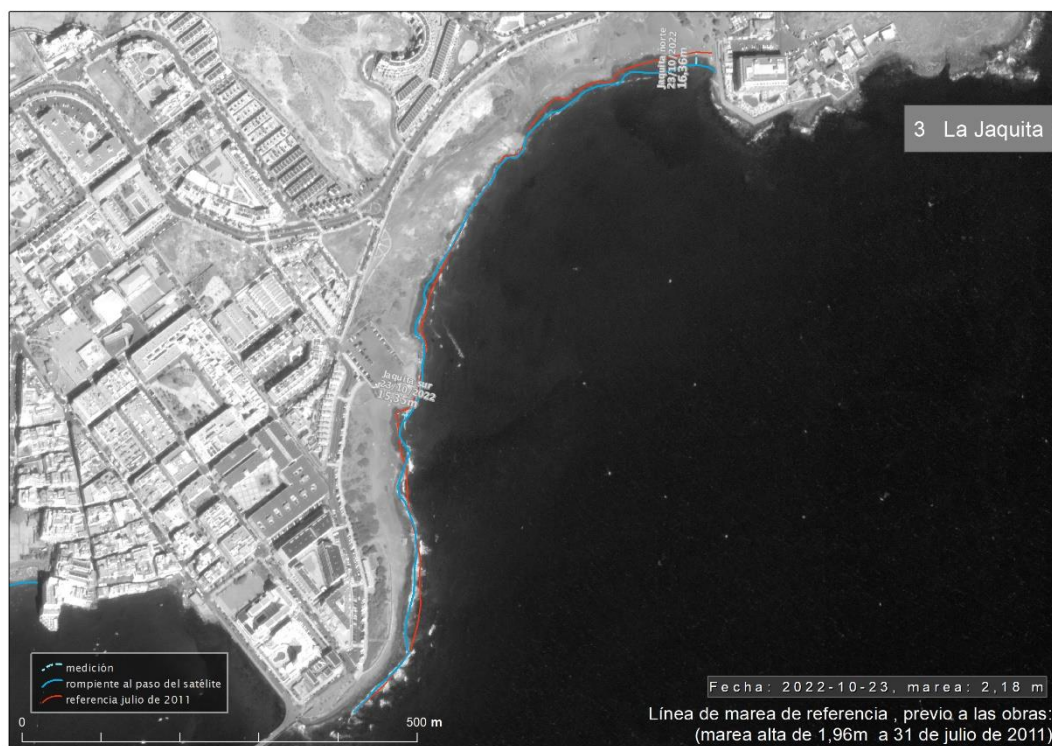
Figura 47 Playa de La Jaquita (23/10/2022)

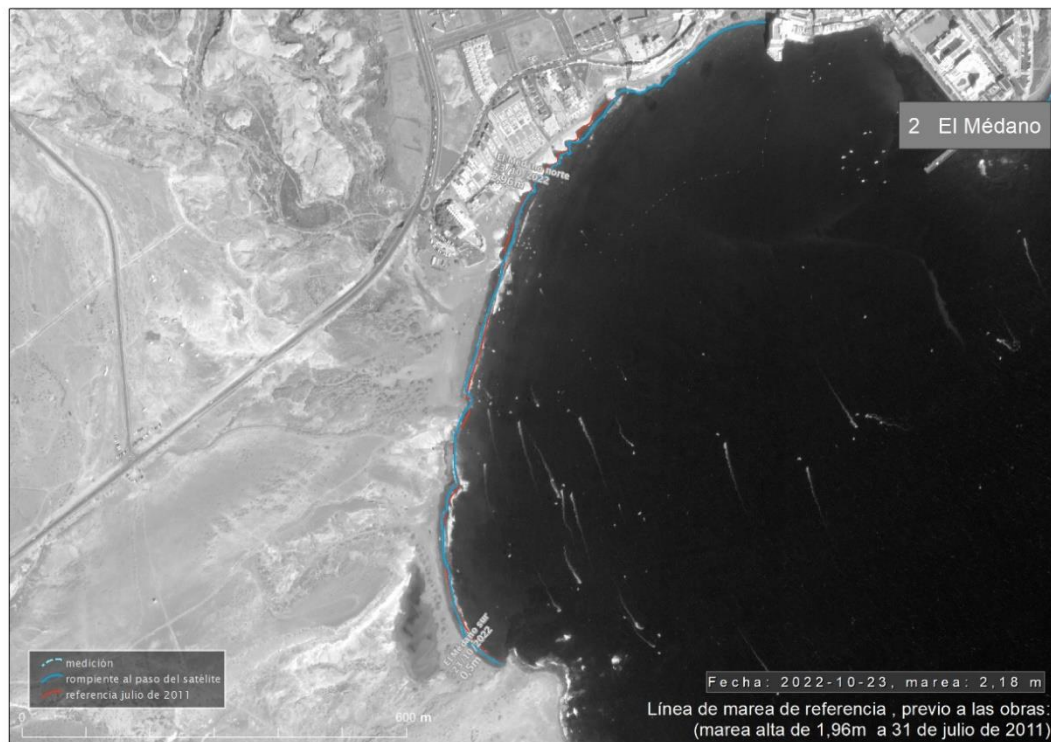
Figura 48 Playa de El Médano (23/10/2023)

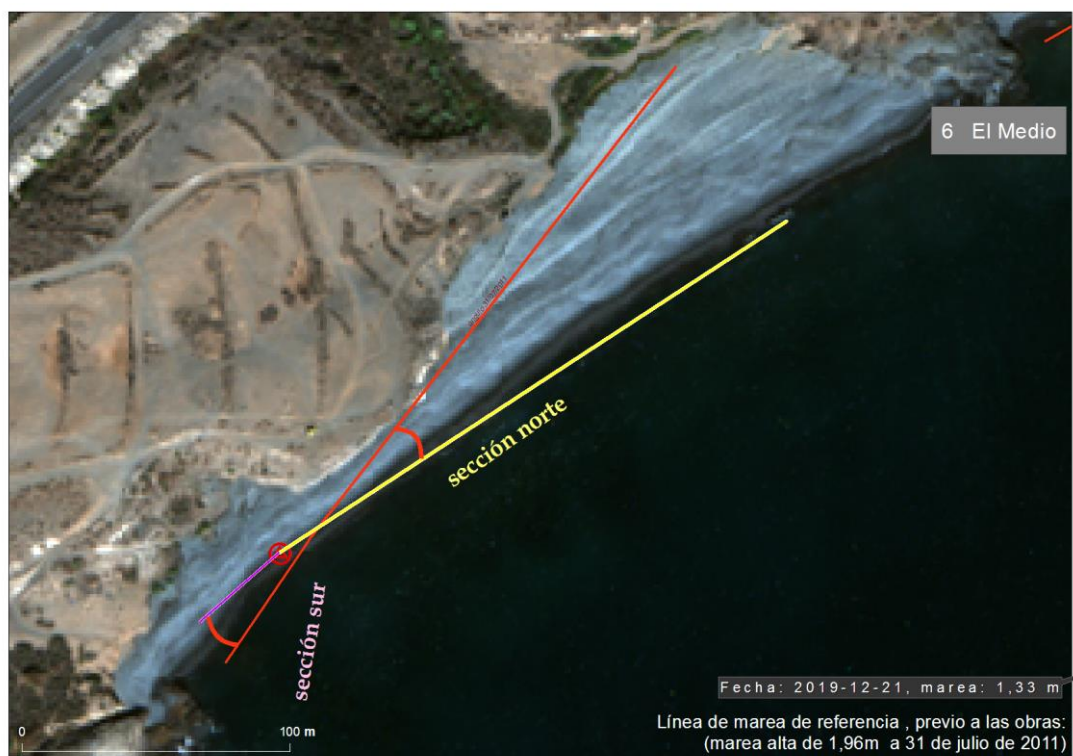
Puede verse el esquema en la Figura 50 y, en la Figura 51, un ejemplo de lo mencionado.

**Figura 50 Nuevo modelo de playa con articulación para medir basculamiento. Playa de El Medio: 2011 (rojo) y 2019 (norte amarillo y sur púrpura). El ángulo a medir en rojo**

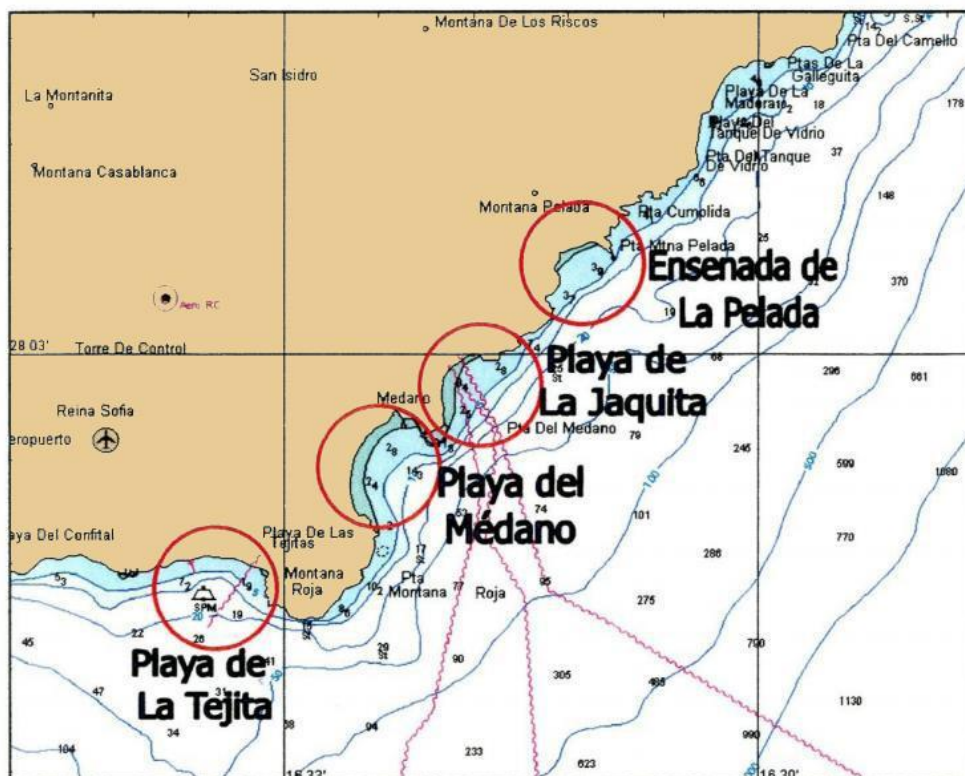
En 2017 se sacó a licitación la realización de los perfiles y levantamiento de batimetrías de las principales playas con interés social y ambiental (La Tejita, El Médano, La Jaquita y La Pelada; Figura 54), licitación que finalmente ganó la empresa PROMAR2007 INVESTIGACIONES MARINAS S.L. Se llevó a cabo en el trienio 2017-2019. Dada su importancia, este estudio se retomará con frecuencia quinquenal, como se reflejará en los sucesivos informes anuales.

Figura 54 Playas objeto del levantamiento batimétrico

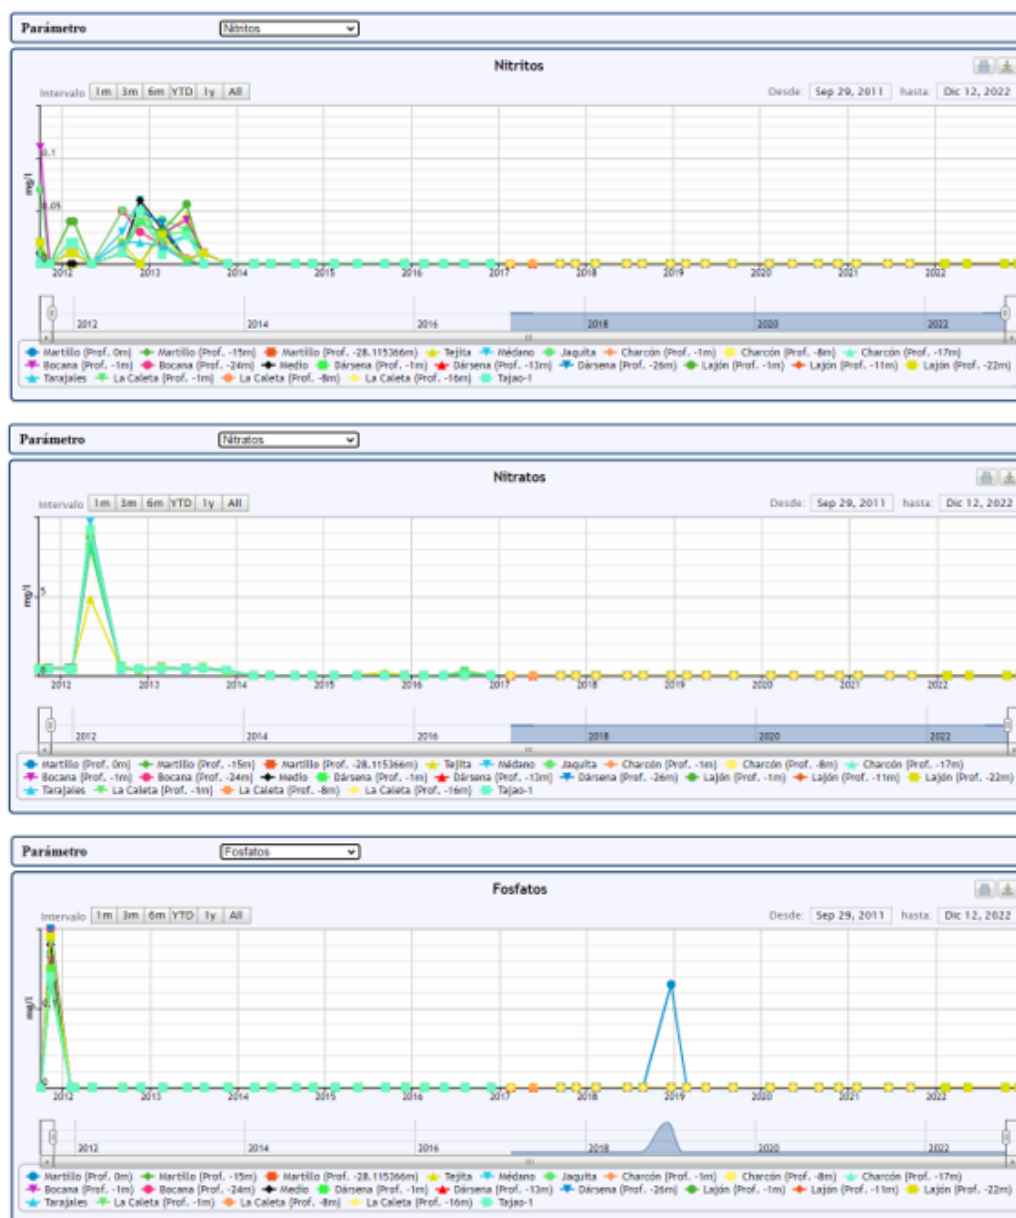
Nitritos, nitratos y fosfatos: las concentraciones de estas sales quedan por debajo del nivel de detección (0,1 mg/l para nitritos y fosfatos y 0,2 para nitratos) en todas las estaciones y para los 4 muestreos realizados en el 2022. La persistente ausencia de fosfato en las analíticas podría explicarse por la rápida asimilación por parte del fitoplancton. Esta circunstancia también se produjo durante la fase de obras, cuando había aportes terrígenos, y lejos de suponer una contaminación, actúan como fertilizantes (Figura 92).

**Figura 92 Concentraciones de nitritos, nitratos y fosfatos en las estaciones a lo largo de la costa de Granadilla y desde 2011 hasta 2022, inclusive**

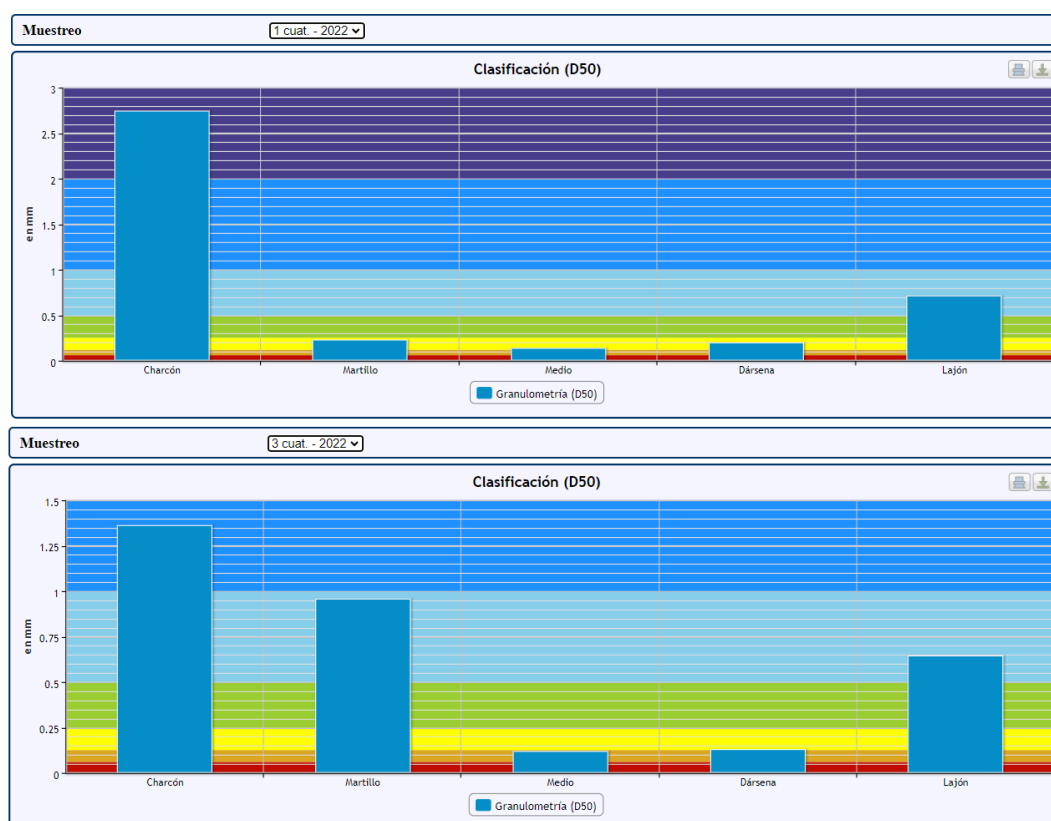
Las gráficas expuestas a continuación muestran para 2011 (Figura 106) y 2022 (Figura 107), la clasificación de las estaciones de muestreo según la granulometría dominante. El valor D50 hace referencia al diámetro de las partículas que correspondería al 50% de la muestra, en una gráfica de frecuencias acumuladas.

**Figura 107. Clasificación D50 de los sedimentos muestreados en 2022. Arriba: 1<sup>er</sup> semestre. Abajo: 2<sup>o</sup> semestre.**
