# **SEGUIMIENTO AMBIENTAL DEL PUERTO DE GRANADILLA EN FASE OPERATIVA Y DE LAS TENDENCIAS DE LA BIODIVERSIDAD LOCAL**

**Informe anual 2022**

Septiembre 2023

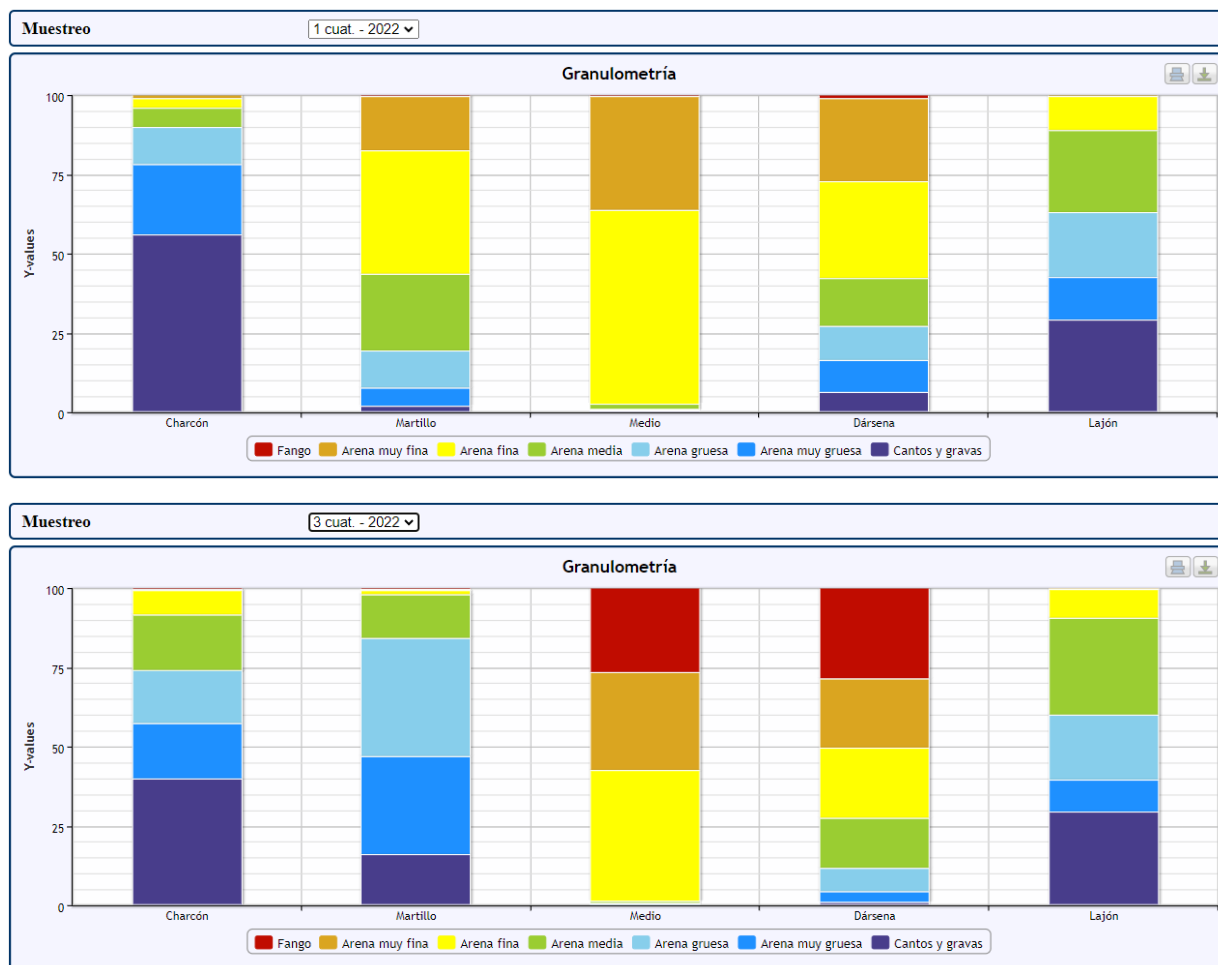
La Figura 108 muestra la composición granulométrica de 100 gramos de sedimentos en los dos muestreos llevados a cabo en 2022. Por los fenómenos de la dinámica marina, la granulometría es bastante variable según época del año. Se exponen también los valores de referencia (Figura 109).

**Figura 109. Composición granulométrica de 100 gr de sedimentos a lo largo de la costa de Granadilla de SW a NE en 2022. Arriba: 1<sup>er</sup> semestre. Abajo: 2<sup>a</sup> semestre.**

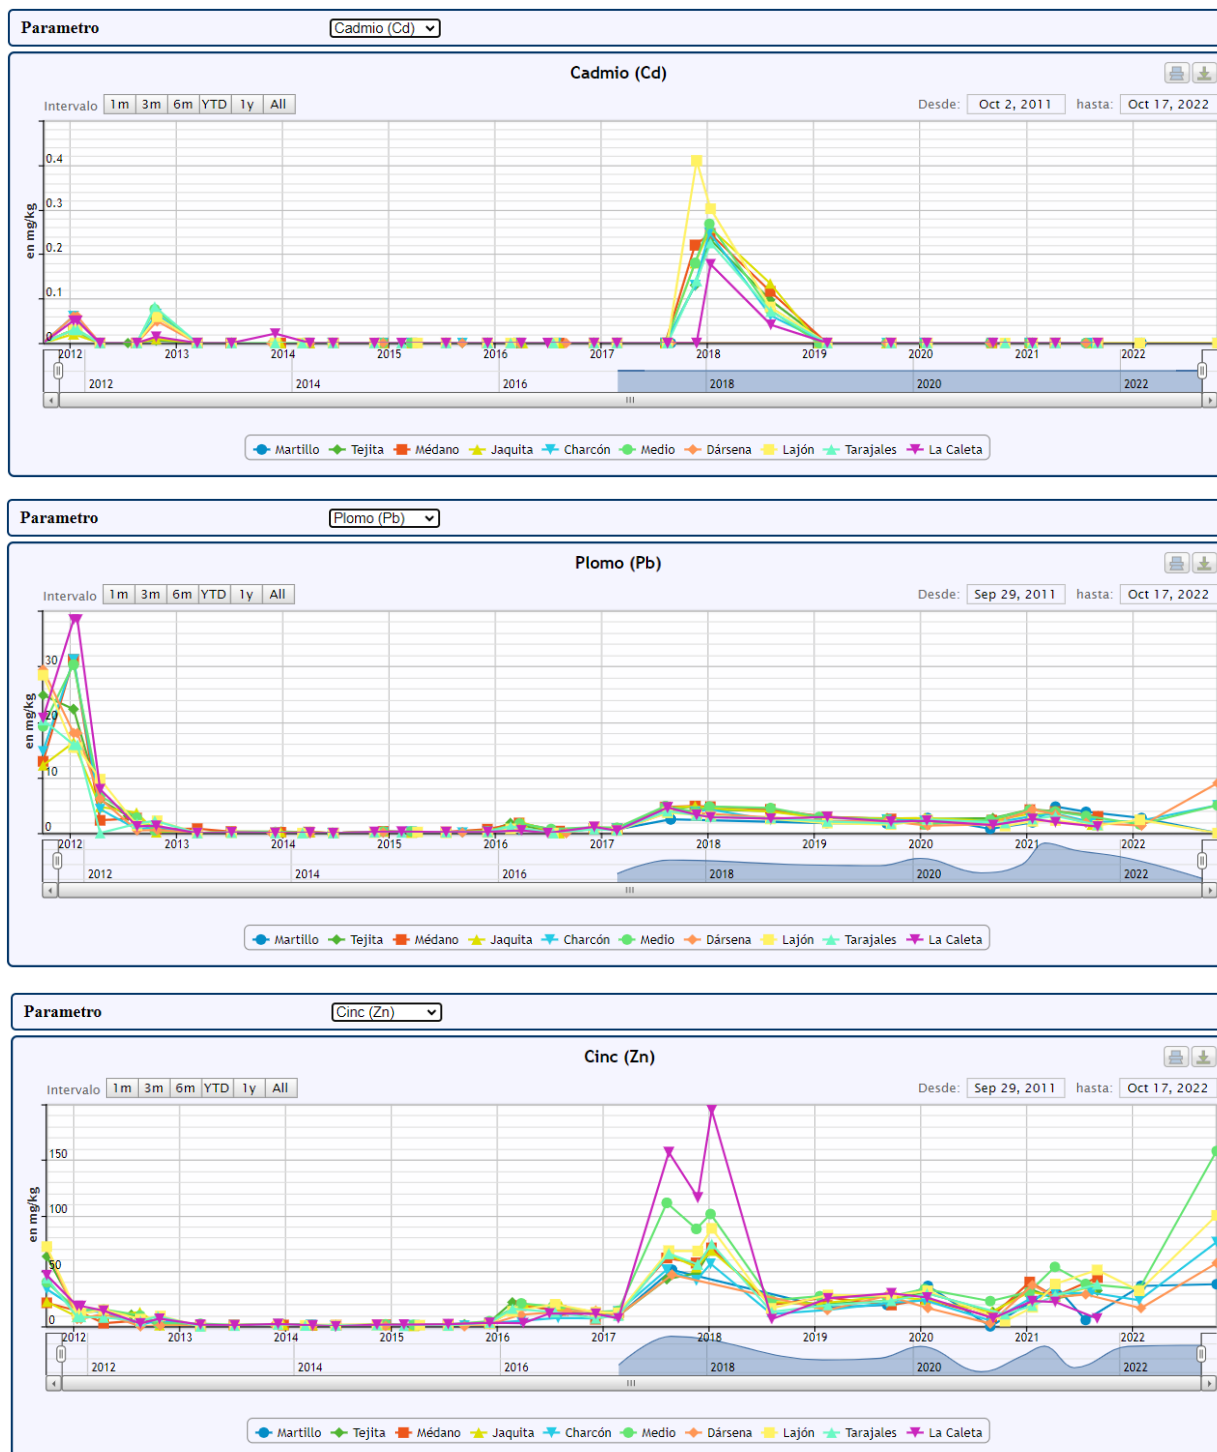
En 2017 se registró un aumento notable en la presencia de todos los metales pesados, a excepción del arsénico que se mantuvo con valores similares a años anteriores. En 2018 la tendencia respecto a los metales Zn y Cd continuó en aumento en el primer muestreo anual realizado y decreciendo en el segundo muestreo (Figura 118). El plomo frena la tendencia ascendente que llevaba teniendo desde el año 2017 (Figura 118, gráfico intermedio). El patrón de 2019 fue un descenso general en todos los metales pesados y en el 2020 se apreció un ligero aumento respecto al año anterior en los metales Cu, Ni, Cr, As y V, sin llegar a valores tan altos como los obtenidos en 2018. En el 2021 vuelve a denotarse un ligero aumento en las concentraciones en todos los metales excepto el níquel, que se mantiene en valores medios similares al año 2020. No se superaron los valores obtenidos en el 2018 para todos los metales excepto para el arsénico, que llegó a su valor medio máximo histórico. En este año 2022 se observa un aumento generalizado de todos los metales pesados respecto al 2021 a excepción del Pb, Cu, Sn y Cd.

Figura 118. Concentración de cadmio, plomo y cinc en sedimentos de la costa de Granadilla en el periodo 2011-2022.

Los valores del tercer trimestre del año 2011 (Zn, Cu y Cr) son la referencia a efectos de la presente vigilancia. A efectos de establecer límites ambientales tolerables hasta ahora se ha comparado con los valores límites recogidos en fuentes extranjeras, siendo la más restrictiva –y por lo tanto la escogida– la del Ministerio de Medio Ambiente de Canadá, según recoge la Tabla 30, donde **ISQG** (*Interim sediment quality guidelines*) = valores índice de calidad de sedimentos marinos por debajo de los cuales no se esperan efectos adversos al medio ambiente y **PEL** (*Probable effect levels*) = niveles por encima del cual pueda existir efectos biológicos probables.

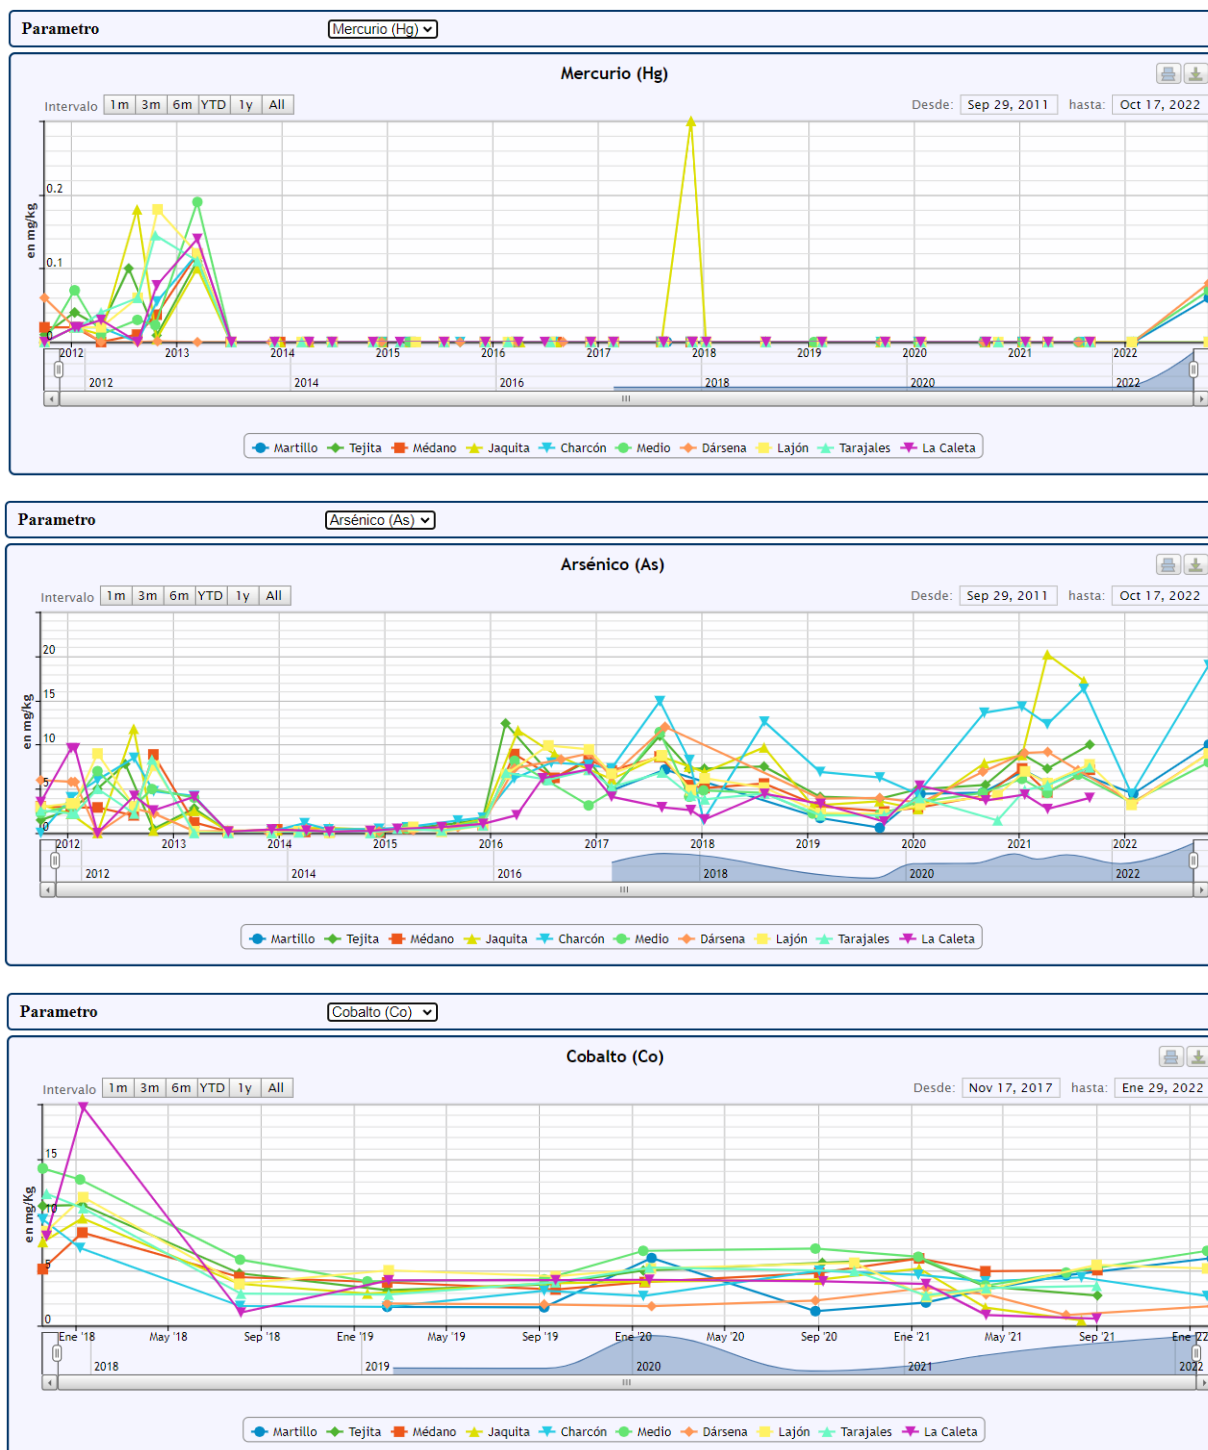
Figura 120. Concentración de mercurio, arsénico y cobalto en sedimentos de la costa de Granadilla en el periodo 2011-2022

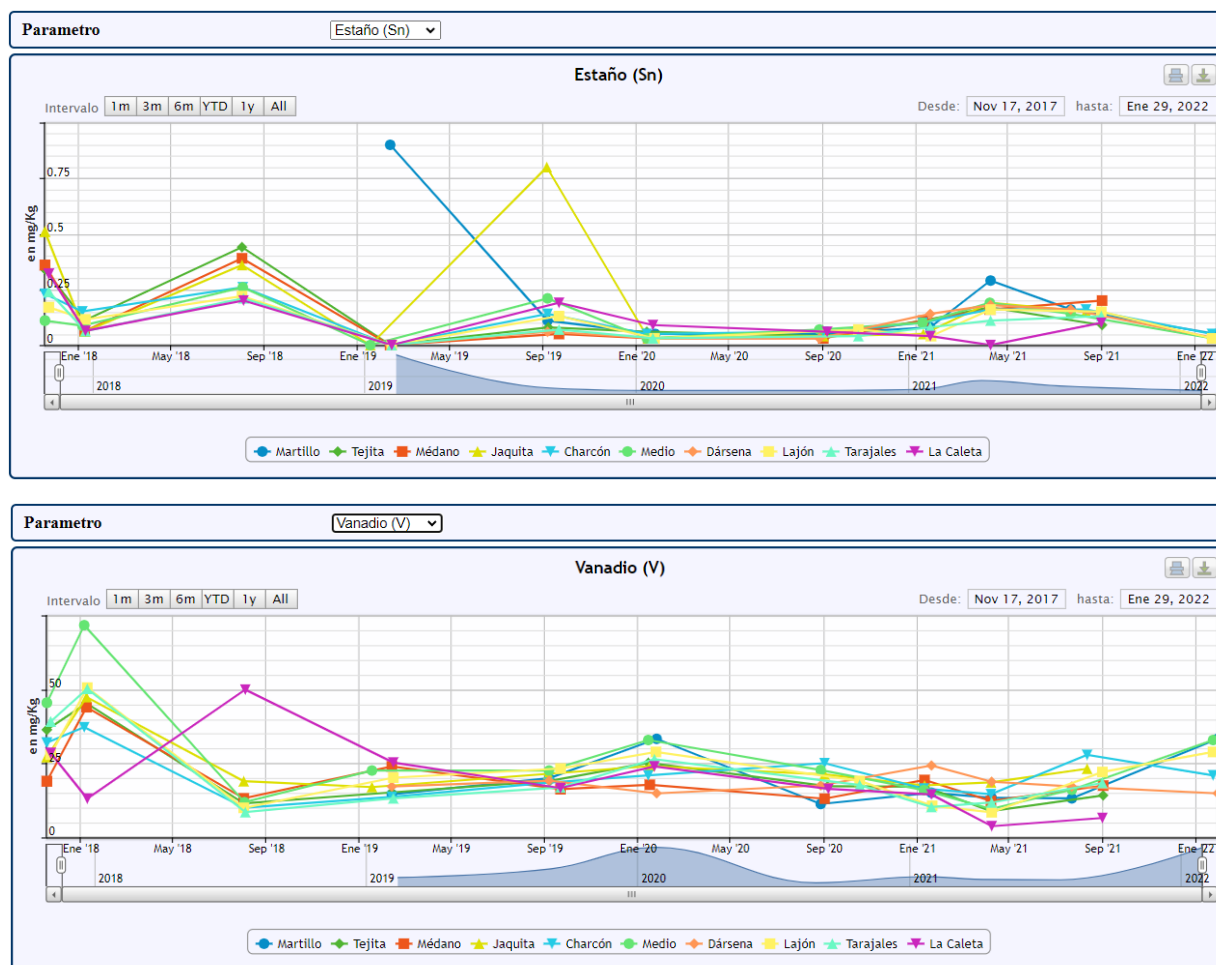
**Figura 121. Concentración de estaño y vanadio en sedimentos de la costa de Granadilla en el periodo 2011-2022.**

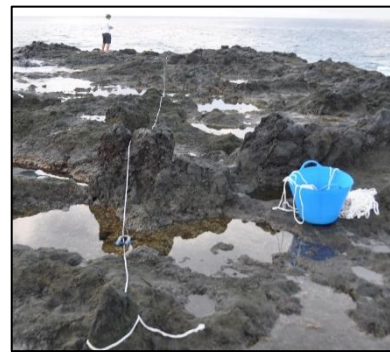
**Figura 128 Tendido del cabo guía que marcará el recorrido del transecto. Punta Brava, TGr17. Verano de 2022**

El transecto se señala con un cabo delgado de color blanco que discurre a lo largo de aquél (Figura 128), sujeto cerca del suelo con pesos de plomo y otros. Este cabo es tendido desde tierra hasta el mar, donde se fija con otro peso mayor que impida que el oleaje desplace la guía.

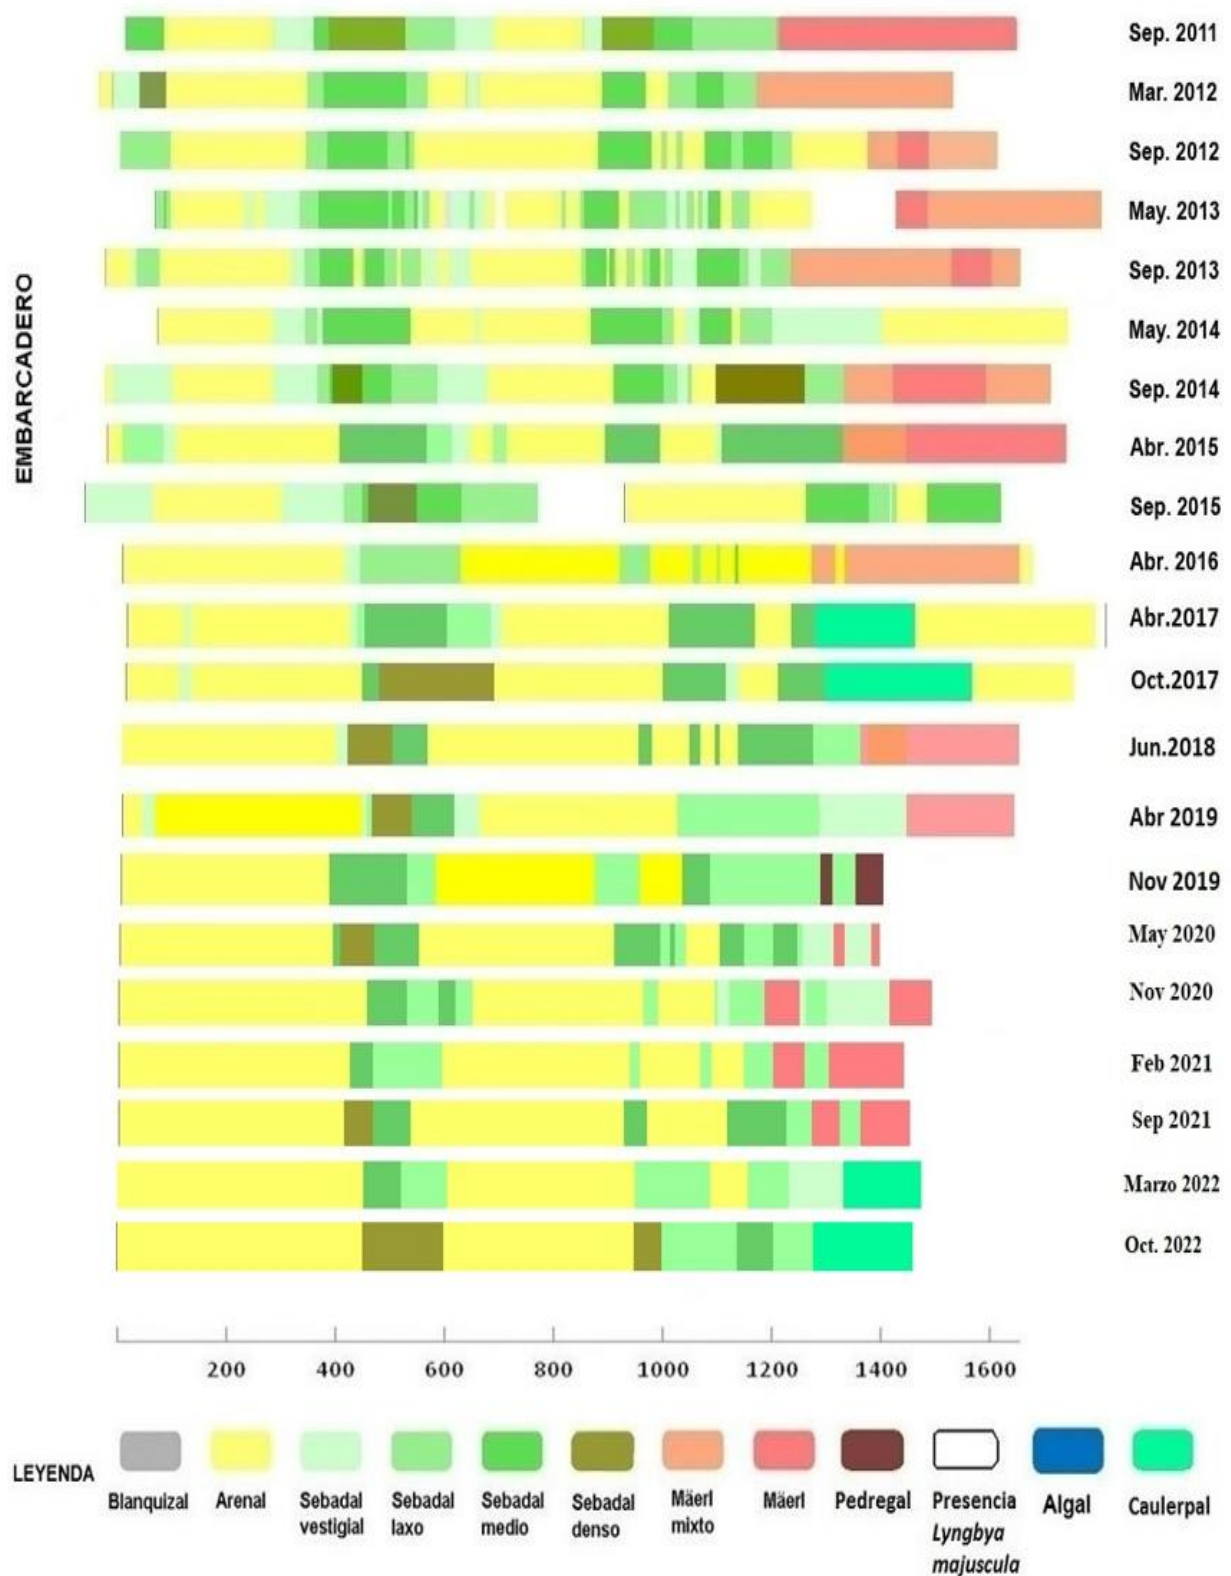
Los espectros bionómicos apilados son un modo de mostrar la evolución temporal de las comunidades que forman el fondo marino. Su comparación *grosso modo* es importante ya que, aunque se procura corregir las desviaciones del transecto en lo posible, no siempre se consigue del todo. Algunos cambios observados pueden, pues, deberse a desplazamientos de la cámara de vídeo arrastrada, y no a variaciones reales en las comunidades (Figura 142 a Figura 145).

Figura 142. Espectros bionómicos del transecto embarcadero realizados al norte del puerto de Granadilla (2011-2022)

En el transecto Embarcadero, destaca la sustitución del *caulerpal* y de los arenales localizados en 2017 y ahora en 2022 y que, ni en 2018, 2019, 2020, ni 2021 son tan evidentes. Dichos *caulerpales* son sustituidos por sebadales laxos y fondos de *maërl*. Los sebadales que se encontraban entre los 400-600 m de costa parecen haber sufrido una ligera recuperación en amplitud.

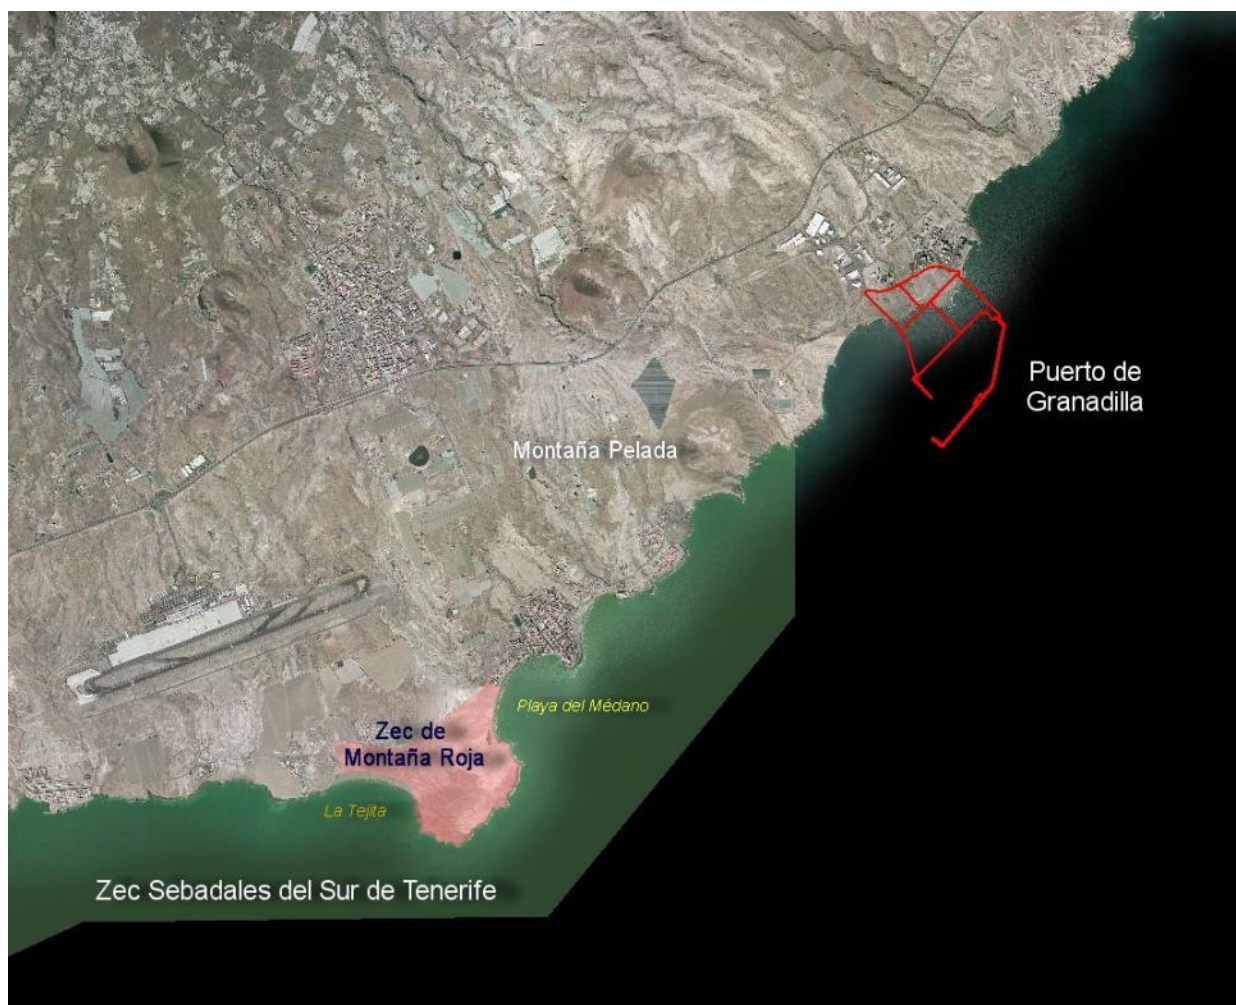
Figura 166. Extremo NO de la ZEC “Sebadales del Sur de Tenerife” (en verde)

La ZEC ES7020116 Sebadales del Sur de Tenerife se extiende hacia el Sur hasta más allá de Las Galletas, mientras que el PVA del puerto de Granadilla abarca solo el ámbito de influencia potencial de las obras según su última configuración, cuyo límite sur quedó fijado en la playa de La Tejita. Requiere atención la disminución de la cobertura del sebadal en la zona de la ZEC estudiada, a pesar de haberse dado en ella las densidades mayores registradas hasta ahora.
