OAG_PVA-Gr.5/2014

**SEGUIMIENTO AMBIENTAL DEL
PUERTO DE GRANADILLA
EN FASE DE OBRAS**

INFORME ANUAL 2013

Febrero 2014

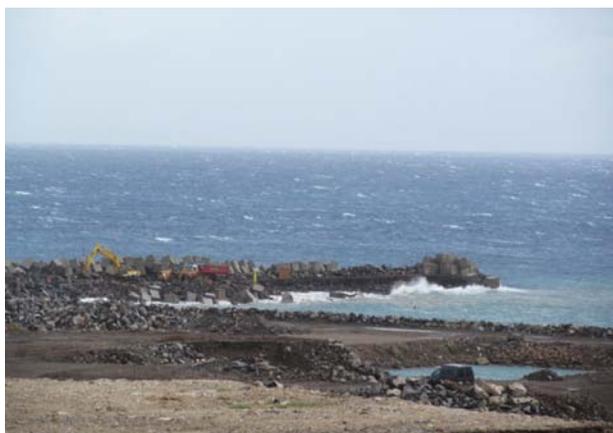
*Efectos del temporal del sur
4 de marzo de 2013*

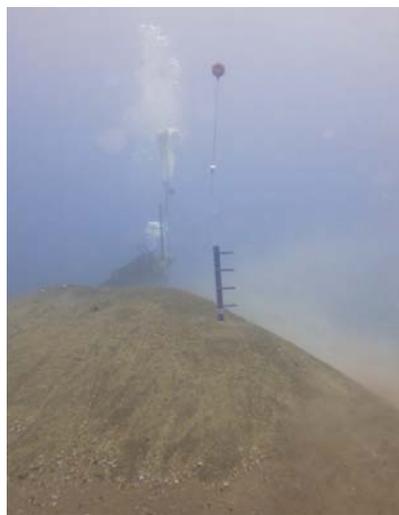
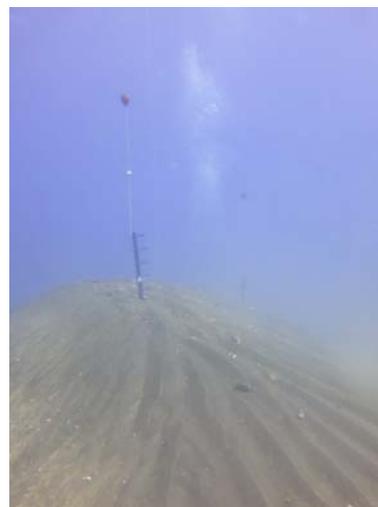
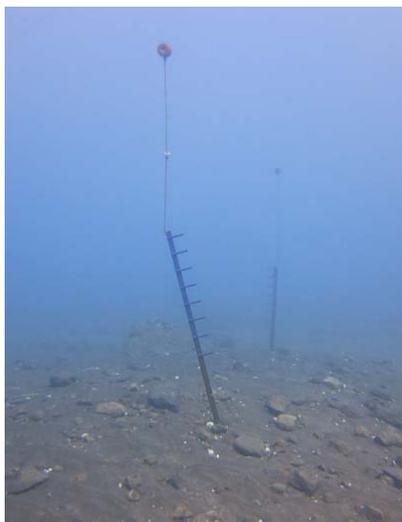
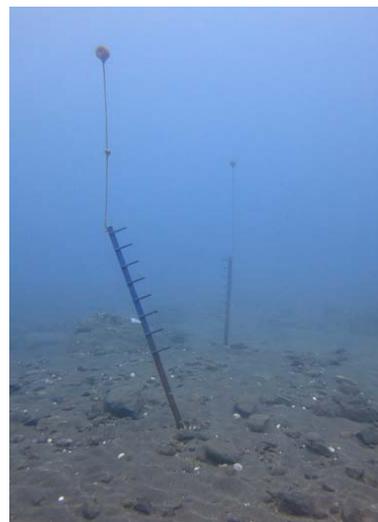
Figura 18. Evolución de la duna de arena generada tras el vertido

Dos tercios de la arena vertida se dispersaron con el efecto de la descarga, y el tercio restante formó una duna de 1,05 m de altura, que tardó 59 días en desaparecer por completo. La tasa media de remoción de la arena fue de 1,7 cm/día, con máximos de 3,4 y mínimos de 0,7 cm/día) en función de las variaciones en la velocidad de la corriente, cuya residual con orientación SW fluctuó bastante según los ciclos de marea, con una media de 6,3 cm/s, que duplica la media conocida de la zona (2,61 cm/s). En la gráfica adjunta se muestra en rojo (puntos) la altura de la arena acumulada, y como línea azul la velocidad media de la corriente (el perfilador de corriente fue retirado el 20 de noviembre, después de 27 días de colocado)

Vista la tasa de remoción de arena y el volumen necesario a verter, parece que el sistema de descarga puntual no es el más conveniente, pues el tiempo necesario para arrastrar la arena supera el plazo entre las descargas, y la duna iría creciendo. Independientemente de que se realicen nuevas pruebas cuando se termine el dique exterior, cabrían tres opciones:

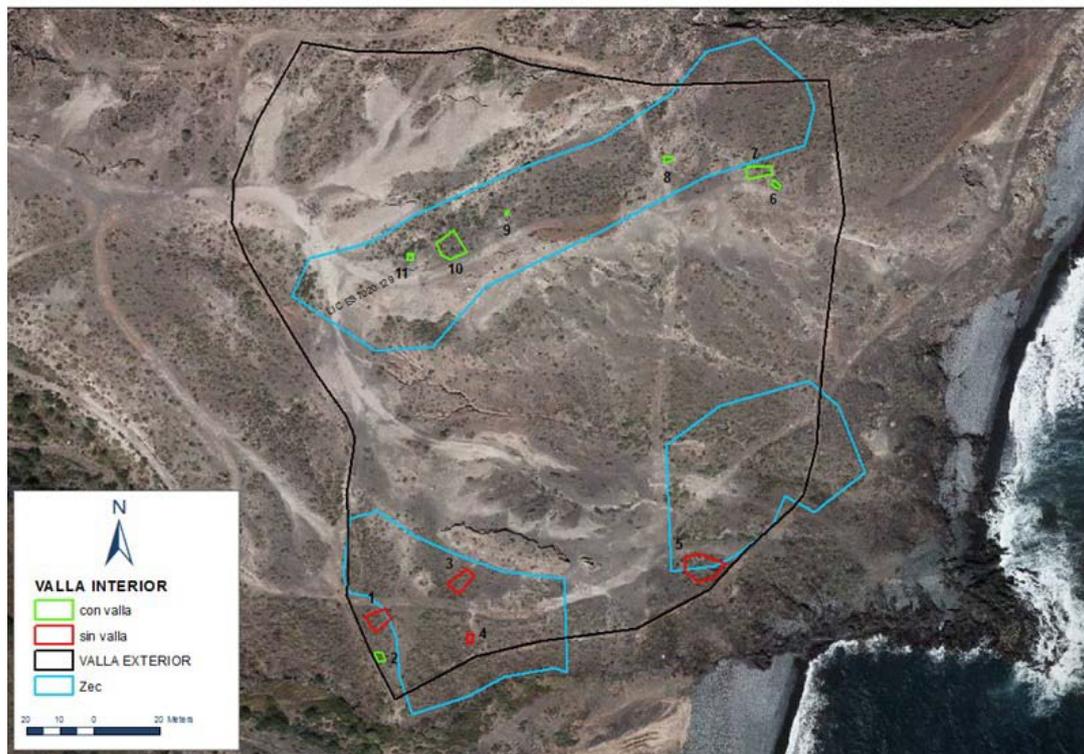
Figura 24. Zec Piña de Mar de Granadilla (azul) con las vallas externa (negro) e internas (en verde y numeradas); en rojo las cercas ausentes

- La valla perimetral ha sido cubierta en su parte inferior con malla plástica fina. Además, ha sido reparada en los dos puntos donde estaba rota, aunque con un tipo de malla distinto al original, más bajo y aparentemente endeble (Figura 24).
- De los once vallados interiores, solo quedaban siete; cinco fueron sustituidos en abril por estructuras con soportes de madera y rejilla plástica (Figura 25), y cuatro de ellos han desaparecido.

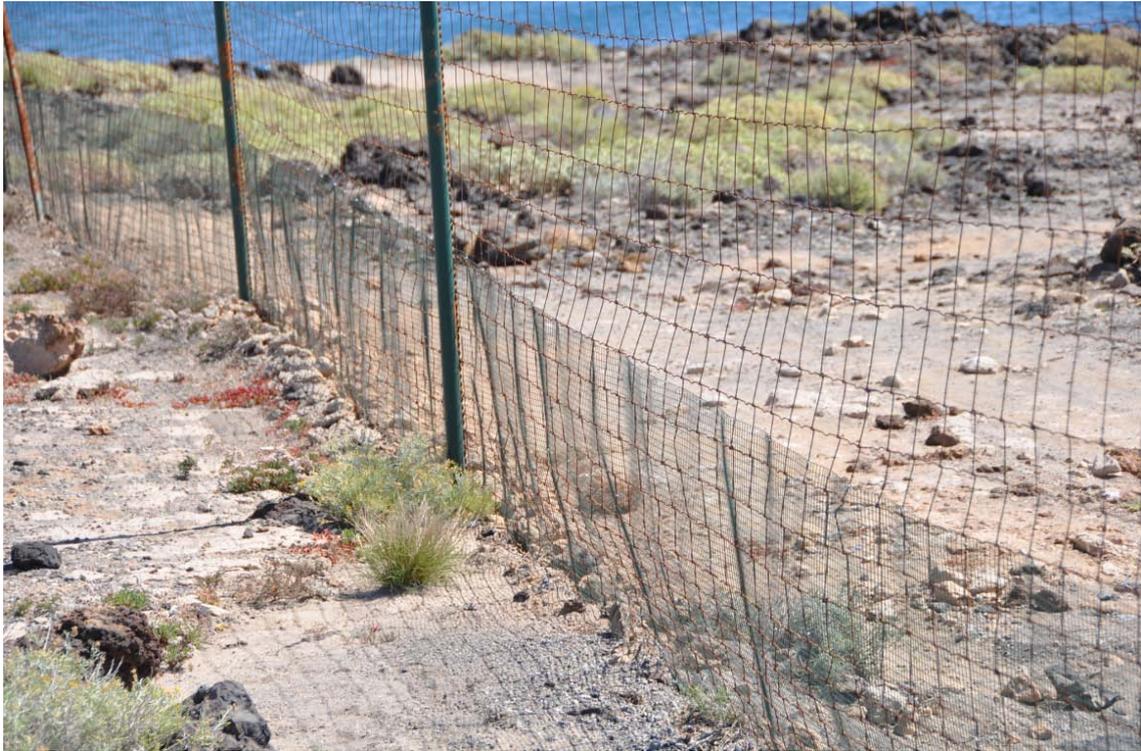
Figura 25. Malla fina en la parte inferior de la valla perimetral

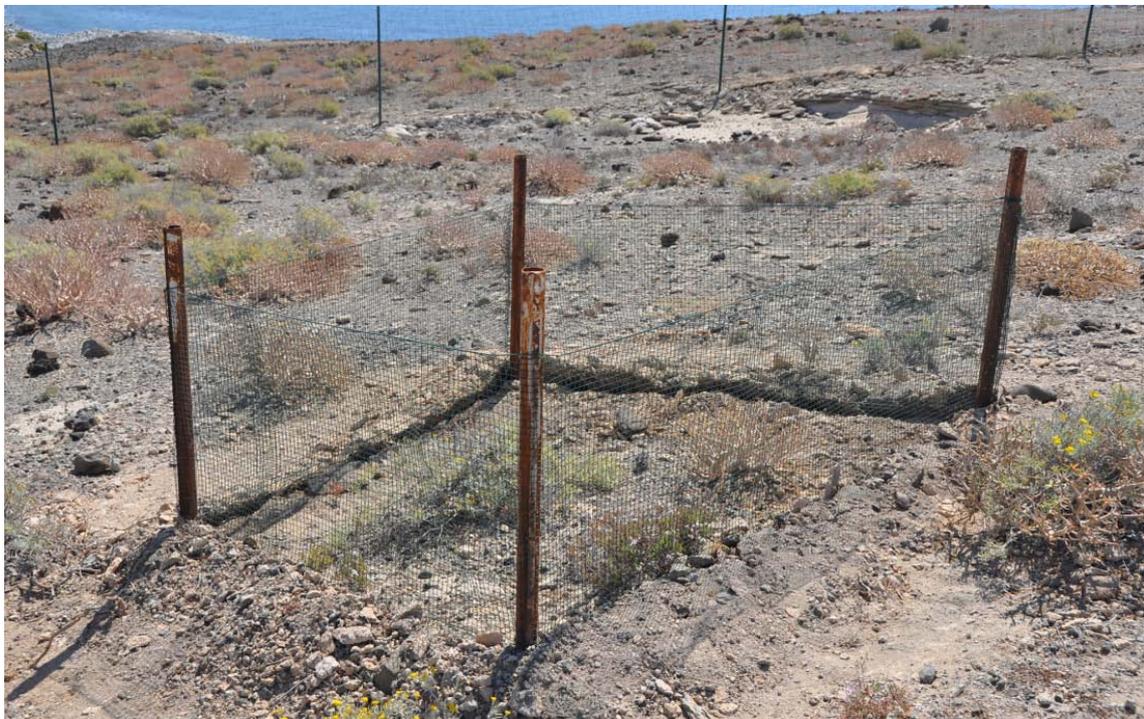
- Las plantas en la zona sur de la zec carecían de vallado interior de protección, salvo una fuera de la zec, pero dentro del perímetro.
- Las vallas interiores al norte de la zec están formadas por elementos metálicos y malla plástica, quedando dos de ellas fuera de la zec, aunque dentro del vallado perimetral.

Figura 26. Valla interior con soporte metálico y rejilla plástica (16/05/2013)

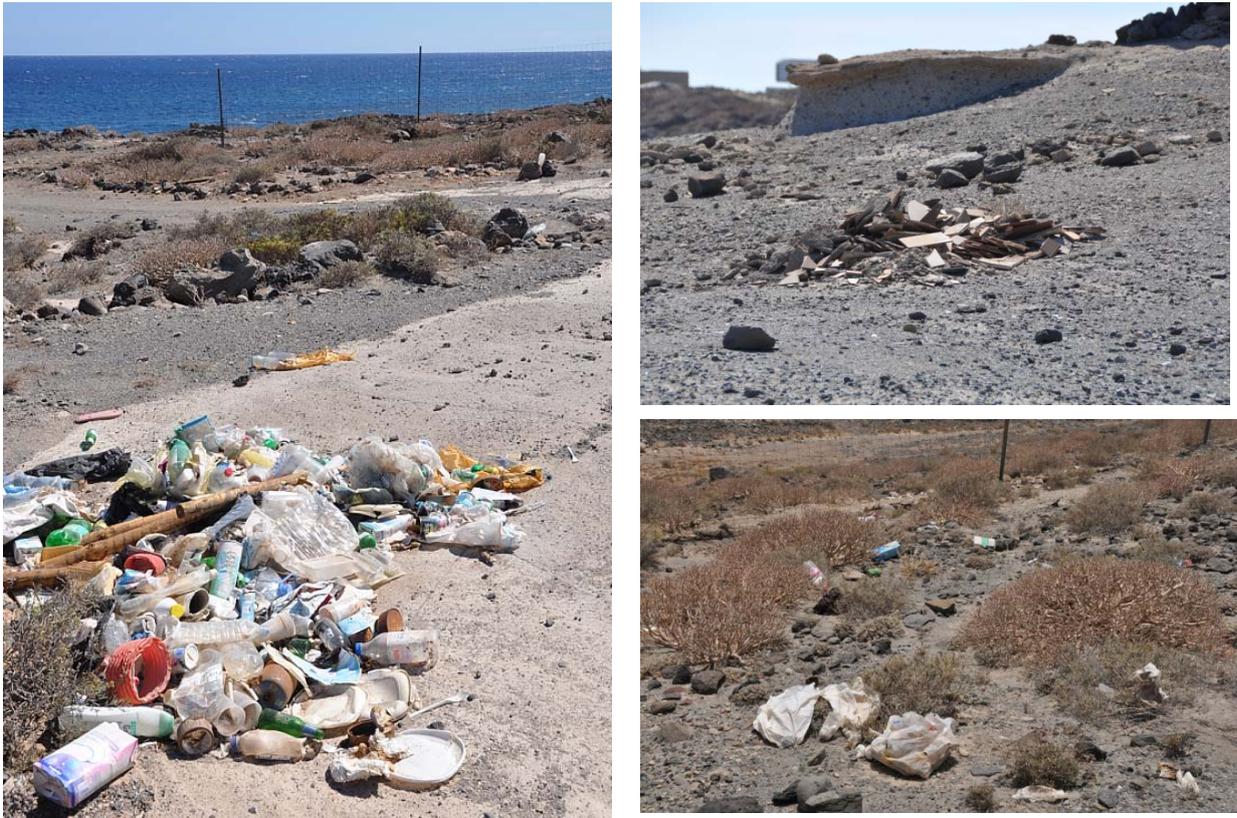
Figura 27. Zec Piña de mar de Granadilla. Presencia de basuras y escombros durante 2013, en mayo (izquierda), julio (derecha arriba) y octubre (derecha abajo) con los vallados externo (rojo), interno (azul)

- Dentro del recinto, en la parte próxima al mar, se encontró una alarmante cantidad de basura amontonada o dispersa por el entorno. Además del informe general de mayo (OAG Inf_2013.1) el OAG remitió varias notas de incidencia relacionadas con el estado del vallado y la presencia de basuras, en abril, en Julio y en Octubre de 2013.
- En mayo de 2013, la población de la zec la componían 40 individuos, un 2,4 % de la población general de toda la isla de Tenerife en 2010 (1787 individuos *fide* Gesplan, 2010), y un 0,023 % para el total en Canarias (173.973 individuos en 2010).
- Algunos ejemplares que en el periodo anterior parecían totalmente secos han rebrotado este año, y a la inversa.
- No se encontraron plantas fuera de la valla exterior, ni fuera de las áreas internas.
- No se observaron señales de conejos ni de la actividad de otros herbívoros.

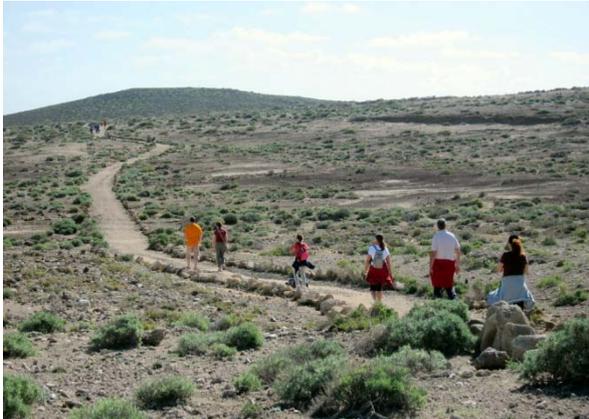
Figura 31. Montaña Roja recibe muchas visitas y conviene mantener en perfecto estado los márgenes de piedra que delimitan los senderos.

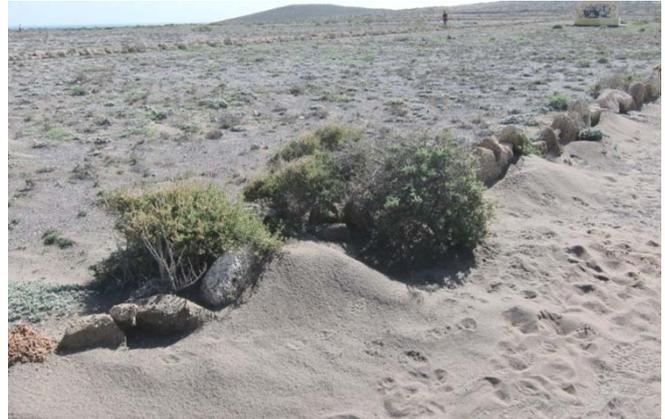
El estado de conservación se mantiene favorable y se puede considerar que la porción de hábitat de “dunas costeras fijas con vegetación herbácea (código 2130)” restaurada ha sido parcialmente exitosa. La vegetación ha crecido sobre los amontonamientos retenedores de arena, pero no se ha retenido prácticamente nada de arena (Figura 29). Por otra parte, cabe recordar que el *Proyecto de restauración de la Reserva Natural Especial de Montaña Roja* (original de 2002, adaptado en 2006) constaba de dos fases, y que la fase I solo abordó un 7% del área dunar pre-

Figura 32. La arena sigue transitando por la zona y se acumula tras aquellos obstáculos que generan un resguardo efectivo tras ellos.

Parece oportuno, pues, sondear la posibilidad de relanzar la fase II de este proyecto, que sigue pendiente de ejecución. En este sentido, ya en el informe del OAG de 2009 se recomendaba ampliar la zona de actuación para nuevos amontonamientos retenedores de arena en el Llano de Roja, en el entorno de El Tapado (foco principal de erosión eólica) y el área aledaña al Bocinegro, teniendo en cuenta lo siguiente:

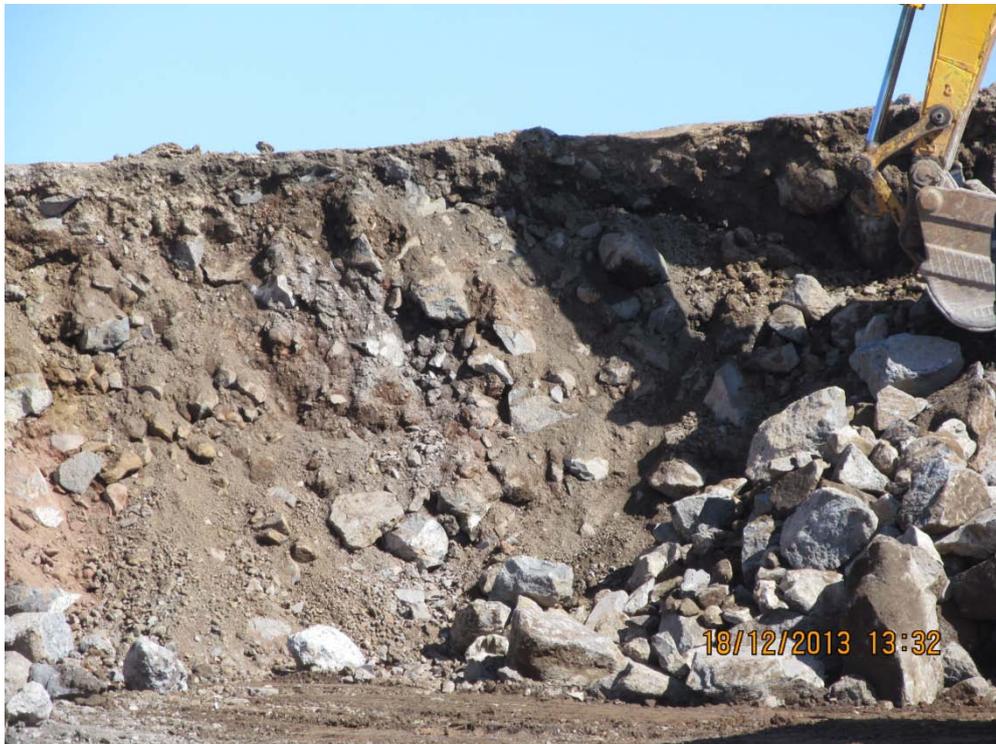
Figura 38. Material de todouno disponible para las obras del puerto. (18 de diciembre 2013)

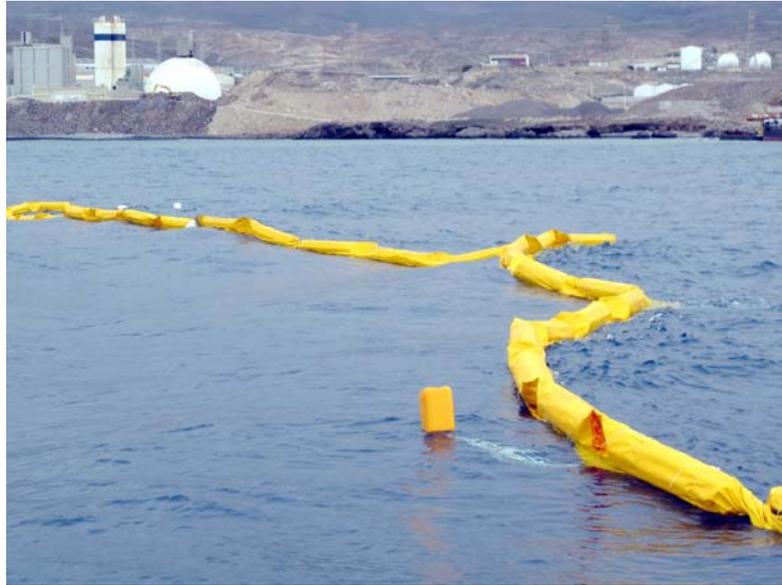
En 2013 se ensayó un nuevo modelo de barrera que resiste 1,5 nudos, además de cambiar el sistema de fondeo. Se colocó el 5 de junio (un tramo de 150 m) al iniciarse los vertidos del gánguil grande. Su cortina es más corta y quedó medio hundida al poco de afrontar algo de mar mala. Fue retirada a los veinte días por considerarse igualmente inútil.

Figura 39. Barrera antiturbidez colocada el 6 de junio de 2013.

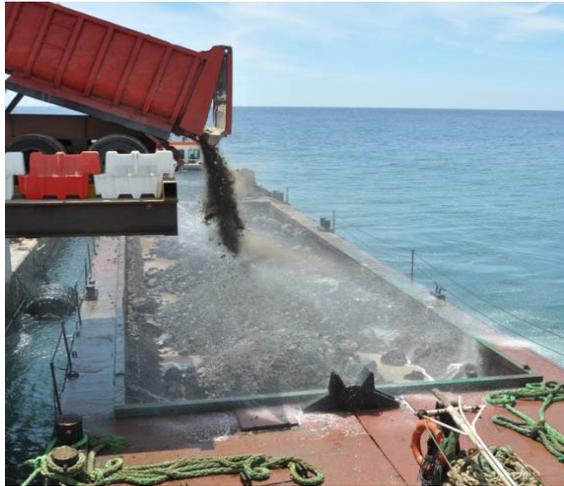
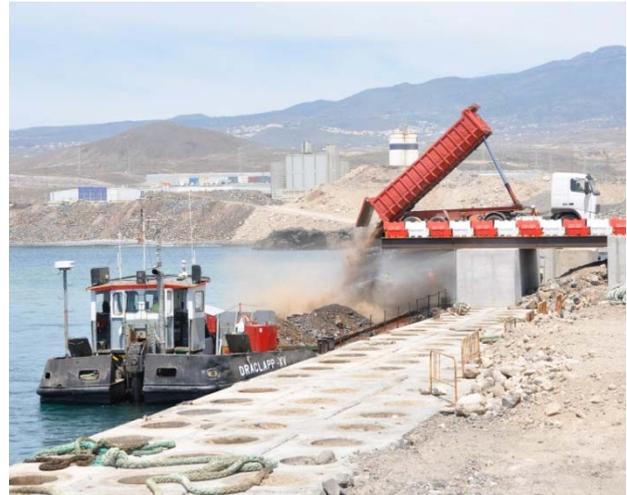
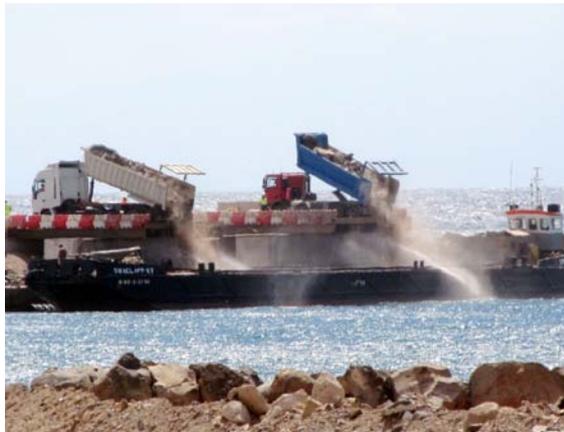
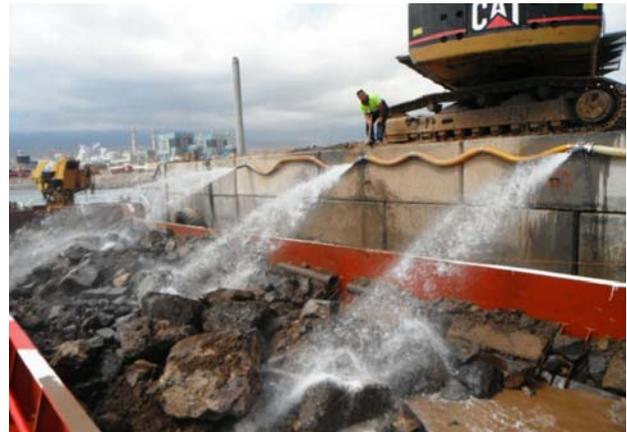
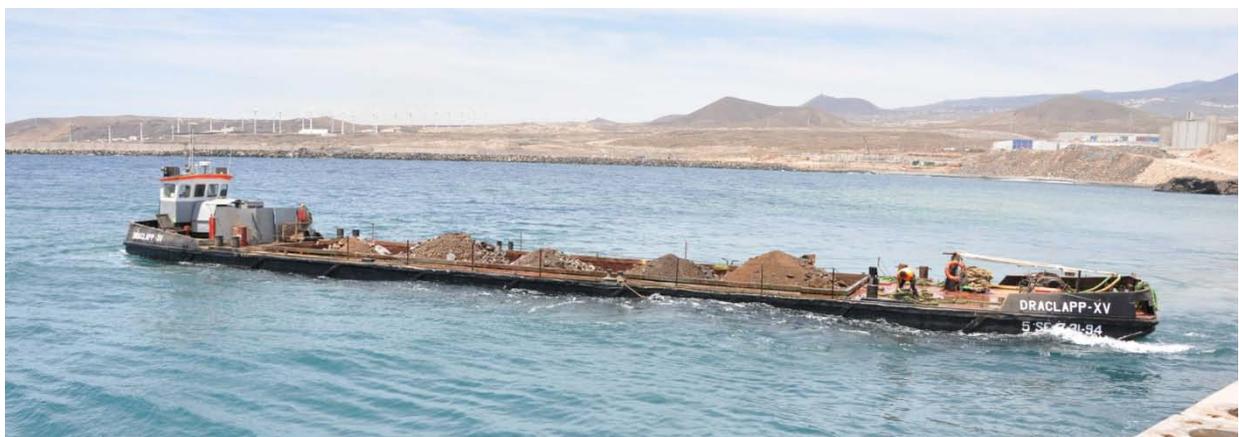
Figura 40. Lavado de materiales sobre el gánguil.

es de 2.758.700 metros cúbicos. Dicho material se verterá *in situ* mediante gánguil lo que seguirá generando bastante turbidez mientras cae hasta el fondo, pero se está reduciendo una parte importante (la más fina) con la operación de lavado. Conviene no arrancar con el barco inmediatamente después de la última carga, para permitir su lavado durante uno o dos minutos, al menos.

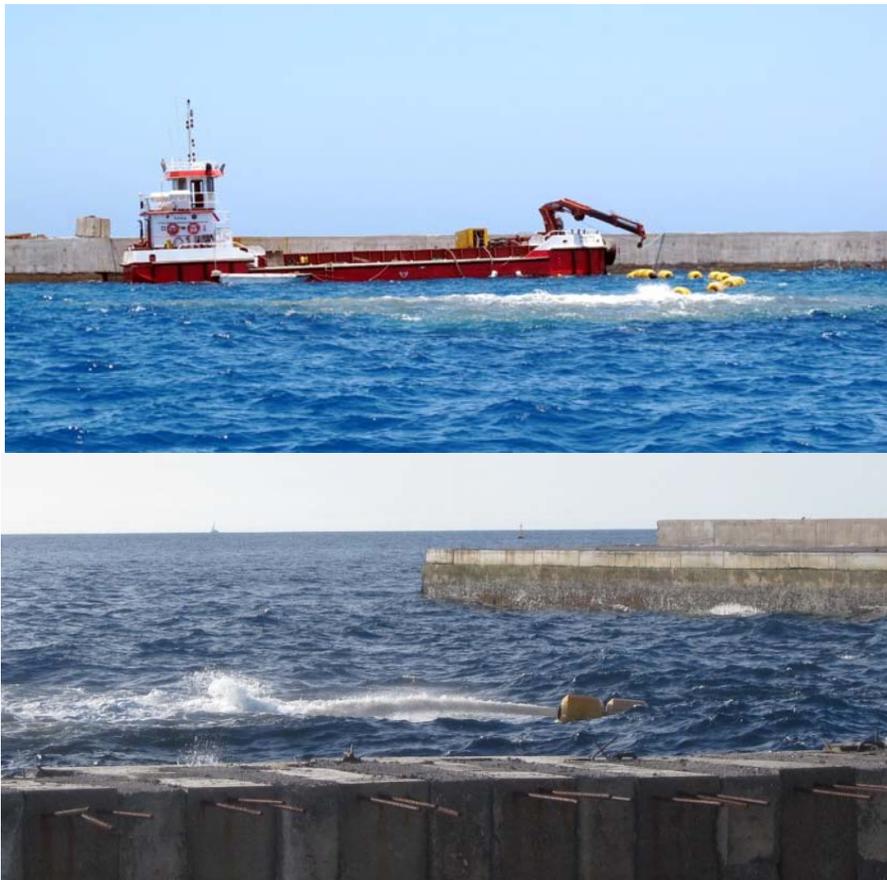
Figura 41. Dragado de la arena acumulada sobre la banqueta del contradique (27-6-2013)

El dragado del fondo provoca turbidez local y el desenraizamiento de las sebas que allí crecen. Sus restos pueden quedar flotando a la deriva, alcanzar las playas y acumularse sobre ellas a modo de arribazones, aunque a lo largo de 2013 no se han registrado acumulaciones de relevancia (los observados, son menores y están asociados a episodios de temporales).

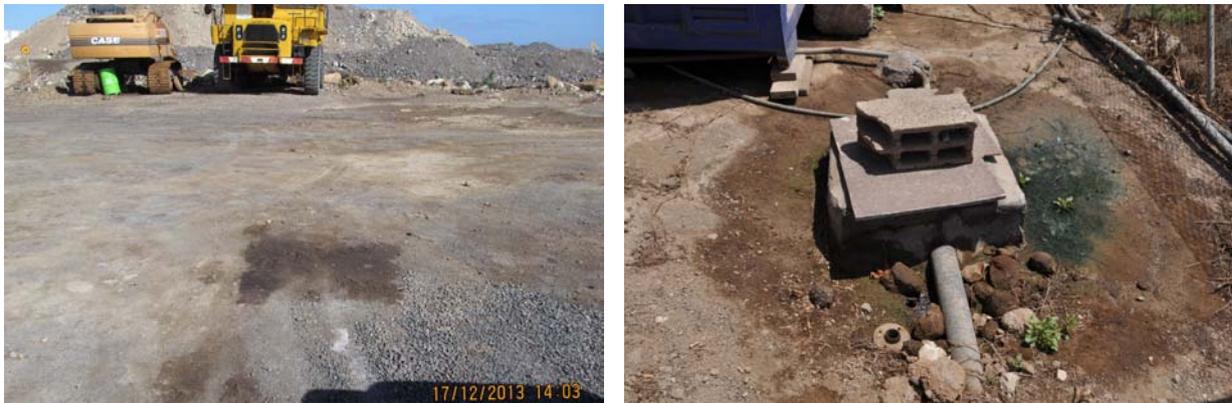
Figura 43. Manchas de aceite de motor (izquierda) y pequeño escape, sin mayor trascendencia, de aguas servidas en la zona de casetas (derecha).

- Marzo, Septiembre - 2013: Hay restos de aceite de motor en el área de servicio del dique, justo donde los camiones con materiales esperan para la pesada. El aceite lixivia muy rápido y conviene prestarle atención por el elevado flujo de camiones que hay.
- Octubre - 2013: Se han vuelto a observar restos de aceite de motor en el mismo área de servicio del dique. Además, se ha observado una mancha de aceite de camión en la zona del embarcadero del contradique.
- Diciembre - 2013: Hay restos de aceite de motor en el área de carga de agua de los camiones encargados de regar las pistas.

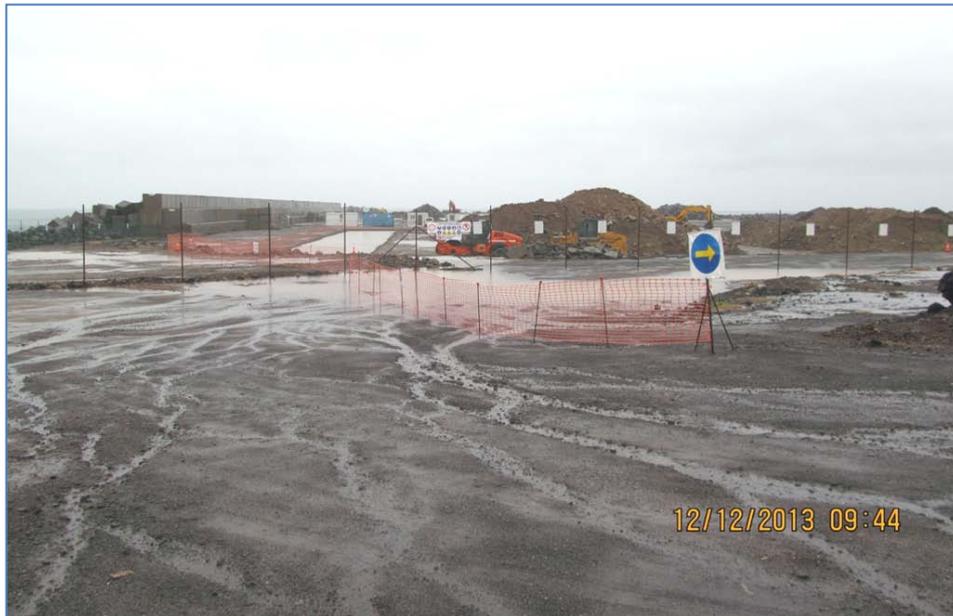
Figura 49. Zona de obras del puerto encharcada con las lluvias torrenciales de diciembre

Los barrancos de la vertiente sur de Tenerife, y particularmente en la zona de Granadilla, corrieron con ocasión de la borrasca atlántica que afectó a Canarias a comienzos de diciembre. En Granadilla (zona del puerto) descargó 128 litros por metro cuadrado (pluviometría anual = 208,6), provocando el lavado de superficies, escolleras, etc. y generando abundantes lodos que se sumaron a los acarreados por los barrancos desde zonas más altas.

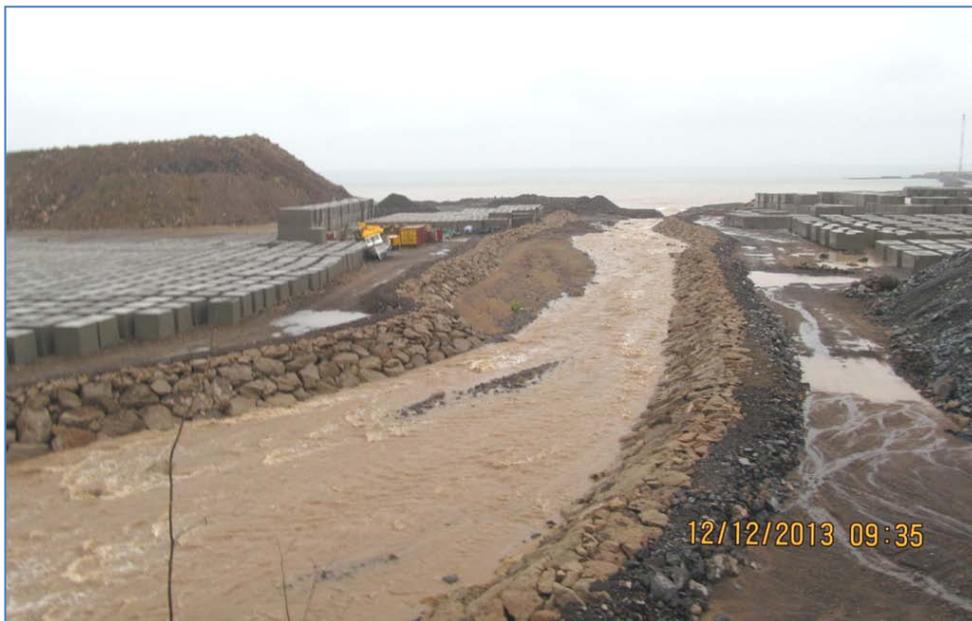
Figura 50. Cauce del barranco de Las Monjas que atraviesa la zona de obras, arrastrando gran cantidad de lodos hacia el mar.

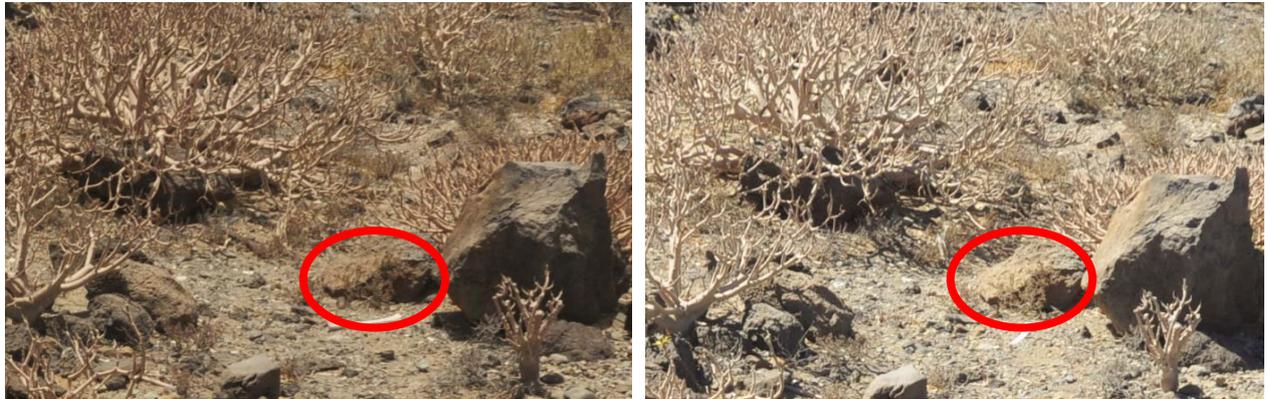
Un hueso de origen desconocido y localizado en la estación TA422, ha sido movido en 2013, como lo fue durante 2012.

Figura 54. Estación TA422: Conchero del barranco del Charcón. Ubicación relativa de elementos a inicios de 2013 (izquierda) y en octubre de 2013 (derecha).

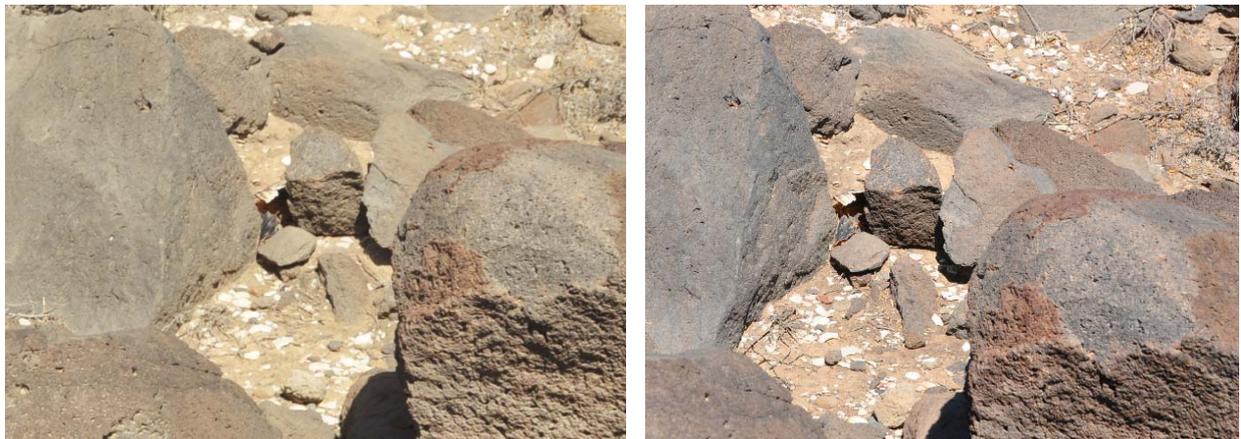
- Tras los episodios de lluvia la escorrentía superficial produce el afloramiento y arrastre de los elementos que estaban enterrados o semienterrados. Ha afectado especialmente a las estaciones TA765 y TA767.
- La exposición de los elementos a la maresía, sobre todo durante temporales de viento y olas que son frecuentes en la zona, afecta a las estaciones TA765 y TA768.
- Cuando corre el barranco de El Charcón, las basuras acumuladas son arrastradas y la puede recibir el punto TA768,
- En las estaciones TA765 y TA768 se observan basuras y rastros de las acampadas o tránsito de las personas.

Figura 55. Estación TA765: Conchero Cueva del Trigo. Variación relativa y presencia de basura 2012 (izquierda) y 2013 (derecha).

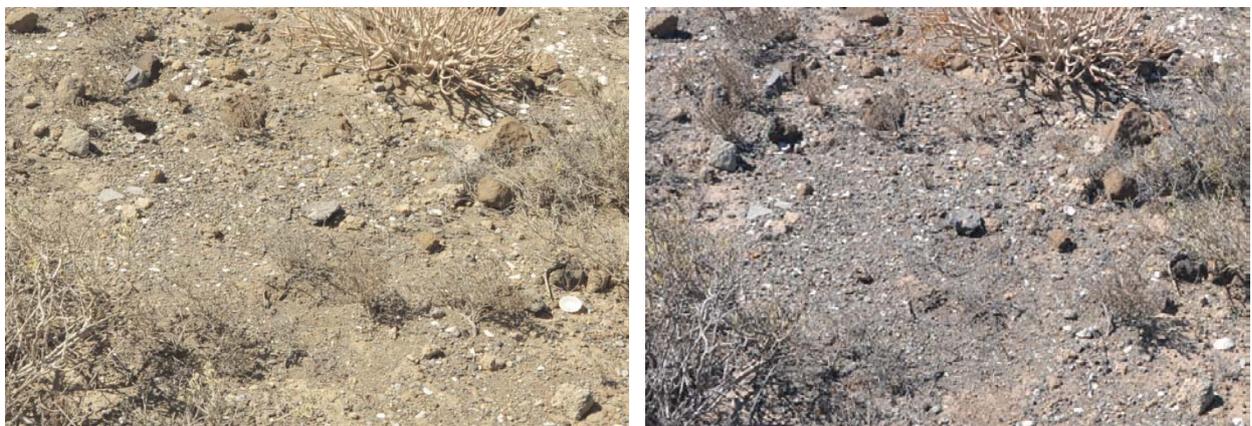
Figura 56. Estación TA767: Complejo ergonómico del Charcón. Ubicación relativa de elementos

2012 (izquierda) y 2013 (derecha).

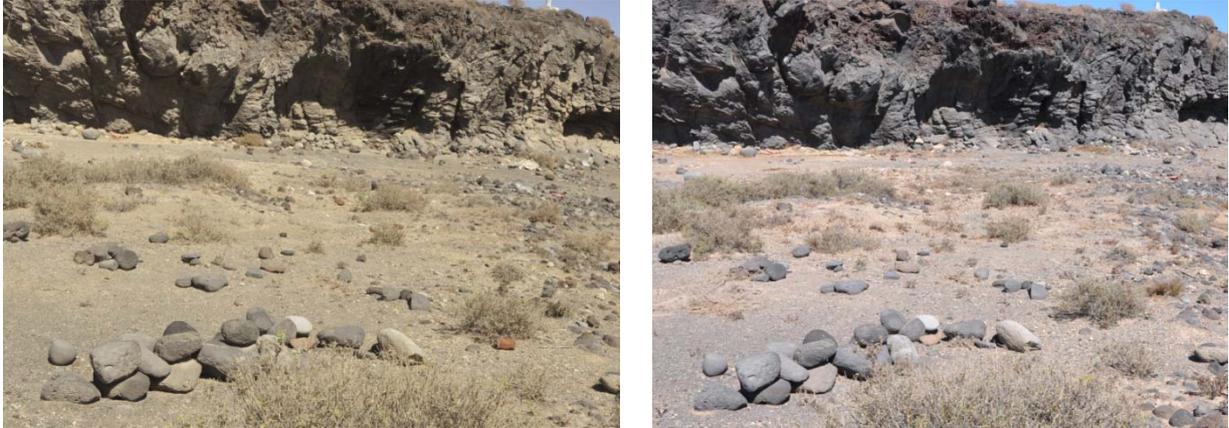
Figura 57. Estación TA768: Conchero barranco del Charcón. Ubicación relativa de elementos 2012 (izquierda) y 2013 (derecha).

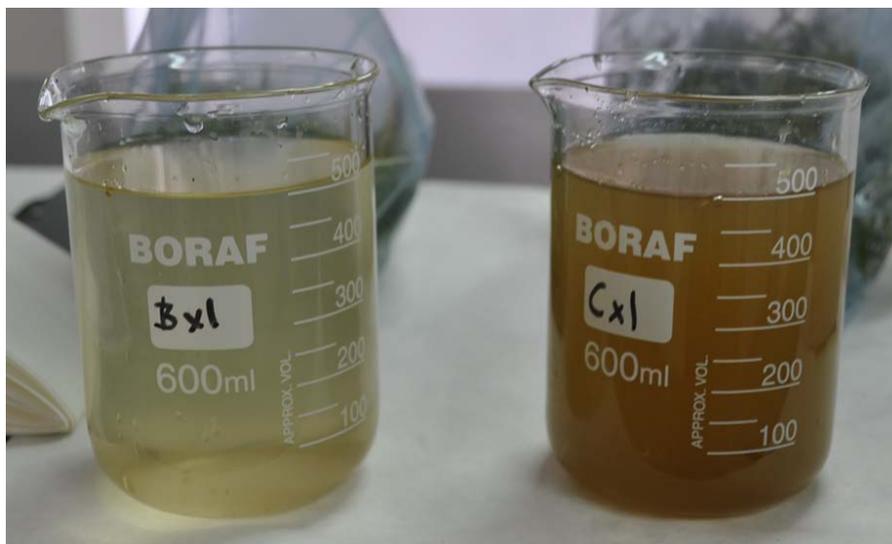
Figura 61. Muestras del lavado de las hojas de balo, con índice 2 (izquierda) y 4 (derecha).

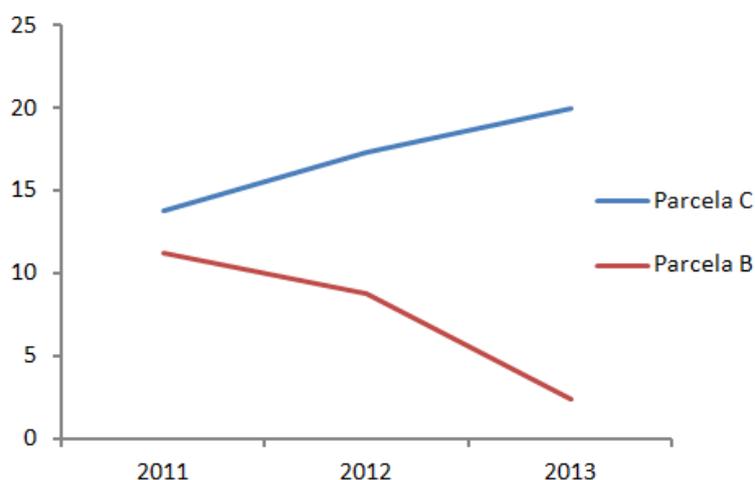
Durante el periodo 2011-2013 la deposición de polvo en el balo ha aumentado un 45 % en la parcela próxima al puerto (La Caleta) y ha disminuido en un 79 % en la más alejada (Playa del Medio). Este aumento progresivo y significativo en la primera, sumado a la marcada disminución en la parcela de control, la ausencia de otras fuentes diferenciales de polvo y la proximidad de las obras, indican claramente que el puerto es el causante de la afección.

Figura 62. Polvo depositado sobre la vegetación en las parcelas (periodo 2011-2013).

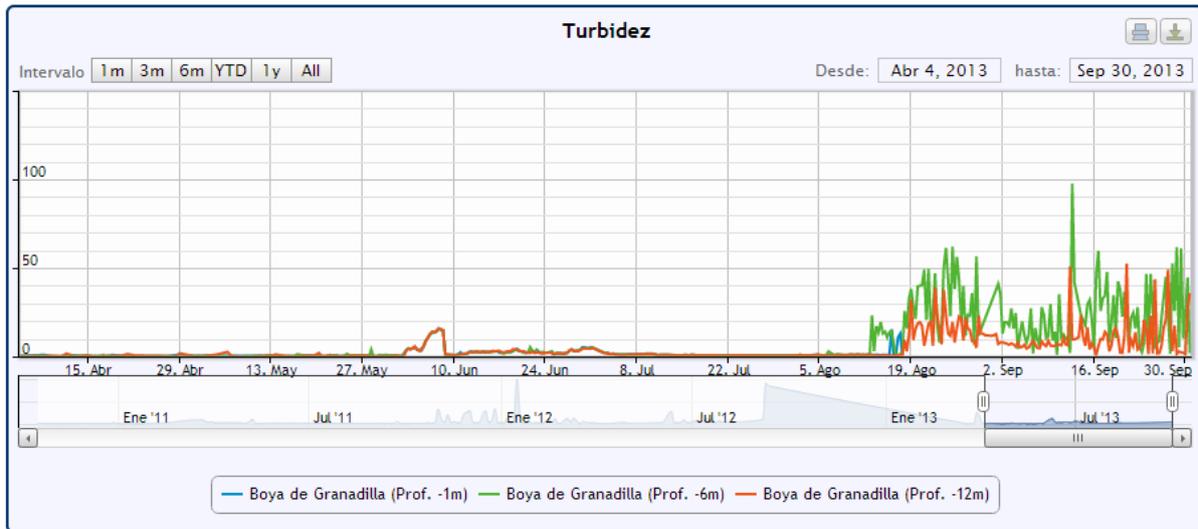
El nefelómetro de la boya de Granadilla ha venido dando algunos problemas en el primer trimestre de 2013 y, luego en el segundo semestre, por lo que los datos de este periodo es mejor no tenerlos en consideración (no fiables). Las distintas reparaciones no han dado resultado por lo que se procederá a su sustitución por un turbidímetro nuevo de otra marca, que ofrezca más garantías. Compárese la Figura 68 (datos boya) con la Figura 69 en la que se muestra la turbidez medida cada mes en la estación Abejera, que coincide con la ubicación de la boya.

Según los datos de la boya de Granadilla la turbidez se ha aproximado a los 50 NTU en el tercer trimestre en periodos que coinciden con intensa actividad de vertidos. Estos valores, según se comentó, no son fiables (el color del agua, p.ej. no se corresponde). Sin embargo, se aprecia la pauta de “zebra” – que se produce con la descarga pautada de los camiones o el gánguil. La pluma de turbidez se extiende aguas arriba y aguas abajo de la zona inmediata del puerto.

Figura 69. Variación horaria de la turbidez según la boya de Granadilla desde Abril a Agosto a tres profundidades: -1 m (azul), -6 m (verde) y -12 m (rojo) (a partir de septiembre no fiable).

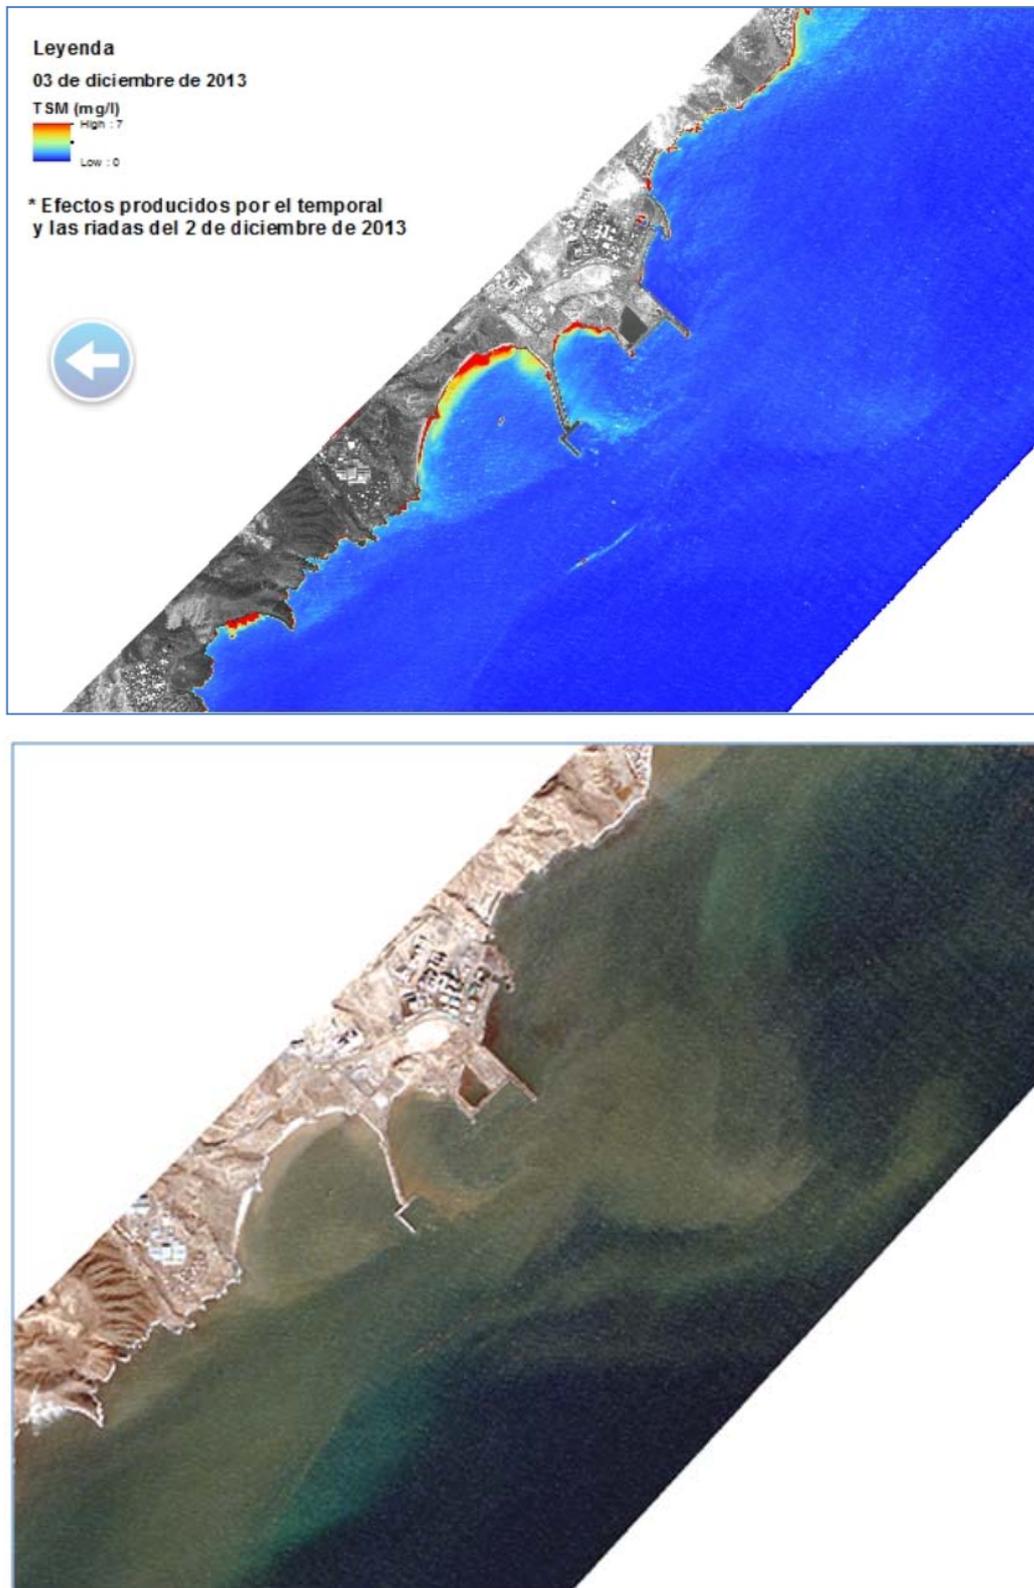
En diciembre de 2013, durante el fuerte temporal del sur (ver epígrafe 3.3.1), corrieron los barrancos y aportaron de golpe una cantidad de terrígenos considerable (además de basuras y restos vegetales), junto con el lavado de las explanadas de las obras y de los propios diques y contradiques. Además, el oleaje también resuspendió material de los fondos más someros sobrecargados con sedimentos. El resultado fue el típico “mar de chocolate” que suele generarse en la desembocadura de los barrancos con ocasión de los aguaceros, pero extendido en este caso, a todo el tramo de la costa influenciada por el puerto (Figura 73).

Figura 73. Detalle de la zona del puerto el 3 de diciembre de 2013. Imagen de WorldView2 tratadas para medir la turbidez (arriba) y destacar su color (abajo).

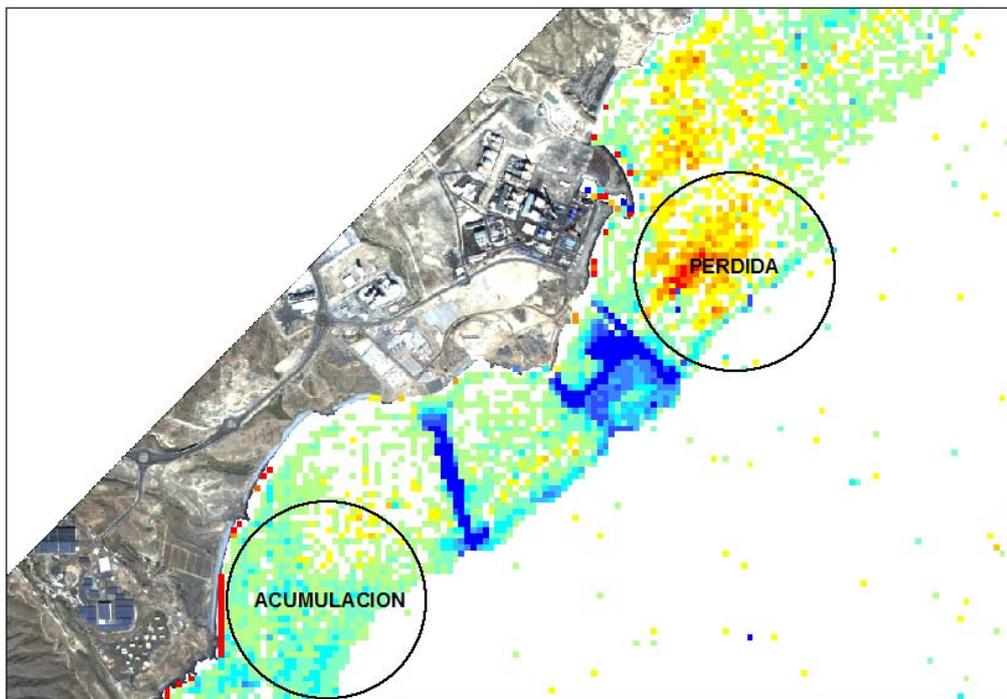
De las 25 imágenes disponibles (ver datos en la página 208) se han seleccionado la tomada el 22 de agosto de 2011 como situación previa a las obras, y la de Febrero de 2013 (última con calidad suficiente). El análisis diferencial queda reflejado en la Figura 82 y coincide básicamente con las previsiones de los modelos, pendiente ahora de ajustar una vez se obtengan valores cuantitativos in situ. En febrero de 2013 la zona de pérdida al NE del dique de abrigo parece que era, de momento, algo más importante de lo previsto.

Figura 83. Zonas de acumulación (azul) y pérdida (rojo) de sedimento según el análisis batimétrico diferencial de las imágenes de WorldView2 de agosto de 2011 y febrero de 2013.

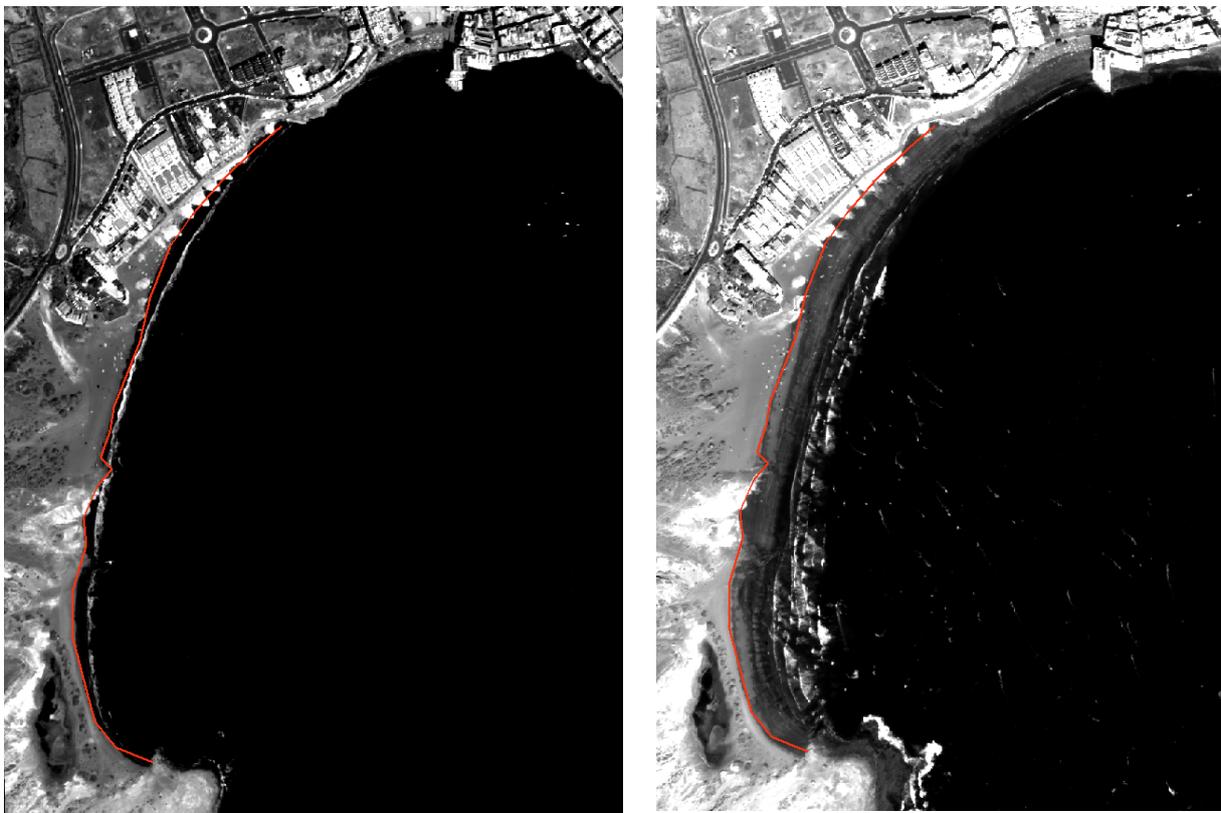
Figura 84 Variación de la línea de playa (rojo) en La playa de El Médano en función de la marea. Entre una y otra imagen hay un desnivel de 1,38 m de marea y un retroceso del mar de 45 metros.

Para analizar el basculamiento de la línea de playa hay que tener en consideración el efecto de la marea. En el Anexo 5.1 se incluyen los datos que corresponden al momento en que fueron tomadas las imágenes por el satélite. Comparando las imágenes de febrero (marea baja) y marzo (marea alta) que comportan un diferencial de 1,38 m de nivel del mar, se puede medir el retroceso de las aguas en la playa (ver Figura 83 y Figura 84). El retranqueo de la línea de playa medido se recalcula para expresarlo por metro de desnivel de marea

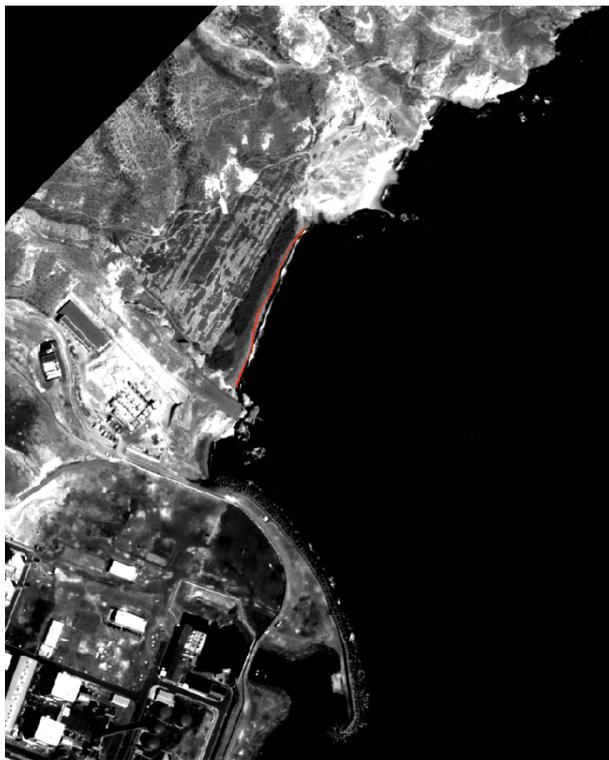
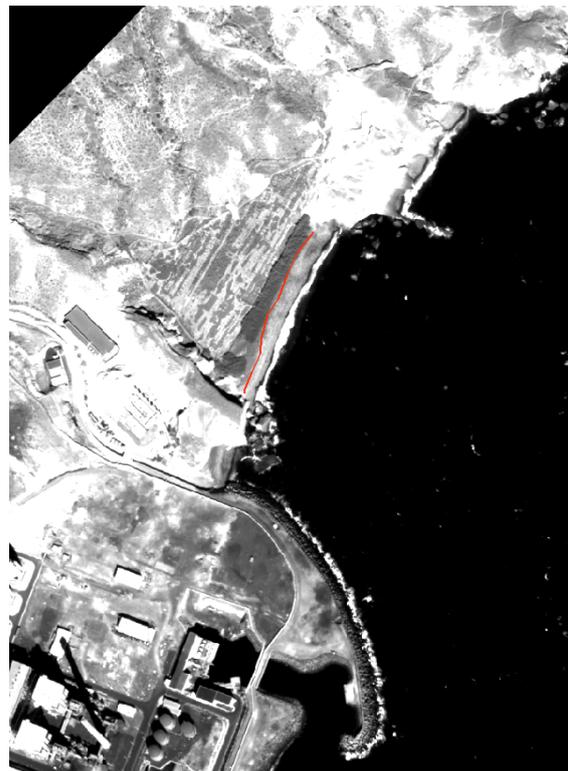
Figura 85. Efecto de la marea sobre la línea de playa (rojo) en la playa de Los Tarajales.
