OAG_PVA-Gr.5/2014

**SEGUIMIENTO AMBIENTAL DEL
PUERTO DE GRANADILLA
EN FASE DE OBRAS**

INFORME ANUAL 2013

Febrero 2014

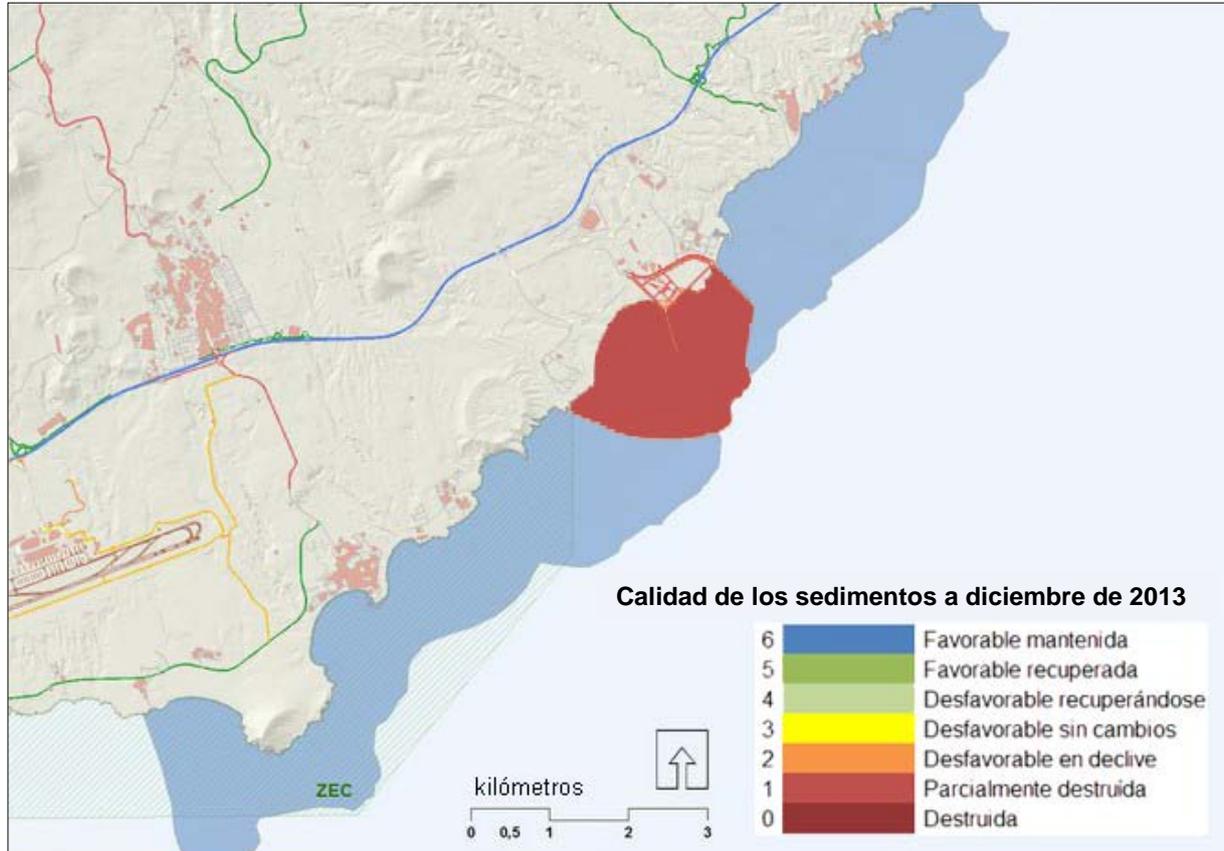
Figura 117. Mapa de calidad de sedimentos a 31 de diciembre de 2013.

Obviamente, una parte del sector donde se construye el puerto ha perdido sus sedimentos por ocupación, por dragado, o por cubrimiento con nuevos materiales de características diferentes a los que aportaba la dinámica natural. Como las afecciones son distintas y no se reparten por igual, dicho sector se ha clasificado como “parcialmente destruido” en el mapa de calidad de sedimentos. El resto de los sectores mantienen condiciones favorables, aunque en los sectores 2 y 3 haya cierta reducción en el nivel de sedimentos, y en todos en general una mejora al desaparecer algunos contaminantes.

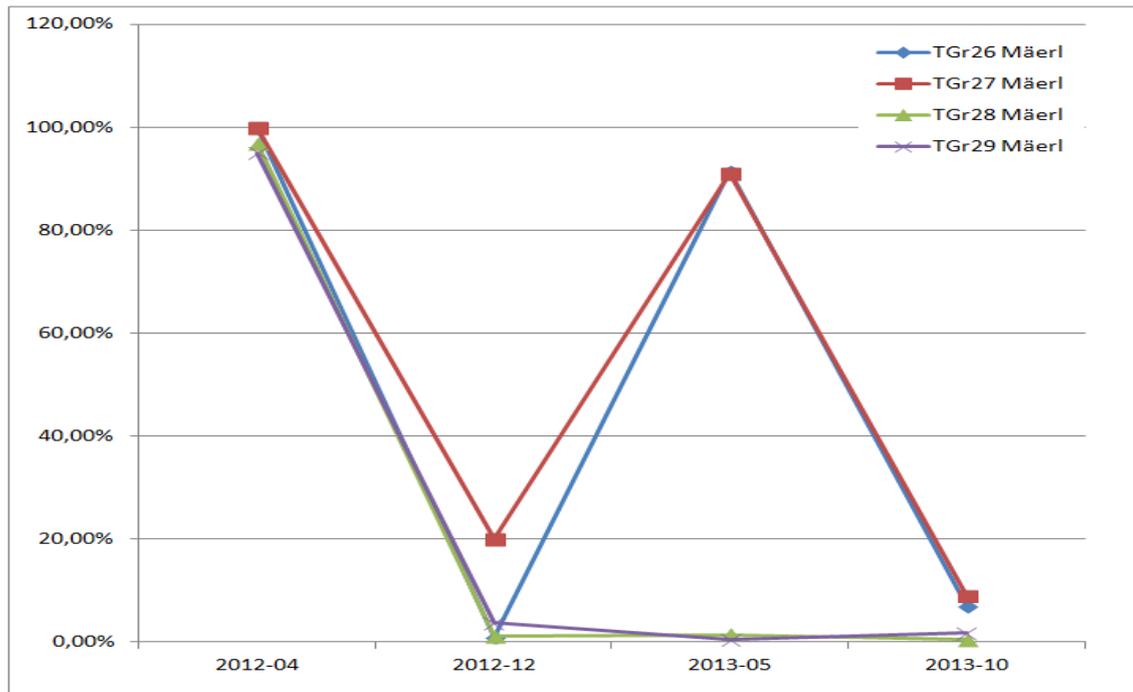
Figura 129. Evolución del mäerl en 4 estaciones de la costa de Granadilla (2012-2013). Datos no fiables. En ordenadas el porcentaje de mäerl vivo.

Según la bibliografía consultada¹³, las algas coralíneas (género *Lithothamnion* y otros) que conforman el mäerl son particularmente sensibles a la deposición de sedimentos sobre ellas, sobre todo si se trata de fangos de composición ácida. El efecto es letal, y dada la extensión del mäerl en la zona y su relevancia como fuente de bioclastos (arena organógena), parece justificado abordar un seguimiento específico y más intensivo. En 2014 se espera poder abordar dicho seguimiento de forma independiente.

Los datos de mäerl obtenidos a lo largo del periodo 2012-2013 muestran una varianza muy marcada en las estaciones TGr26 y TGr27, las más cercanas a la obra, y un descenso acusado en TGr28 y TGr29, ubicadas en la zona próxima a Montaña Roja. Estas variaciones parecen obedecer más a un problema de técnica de muestreo que a variaciones naturales, cuya dinámica es probablemente más lenta de lo que implicaría lo observado. Es muy posible que los valores inicialmente registrados de un 100% de mäerl vivo no sean correctos, y que se deban a un error en la interpretación de los colores a partir de una foto tomada con luz natural (cambia mucho con la profundidad). Por ello, la nueva cámara se ha equipado con focos de luz blanca (>5.600 ° K) para eliminar el error cromático. Los datos sobre el mäerl que figuran en la Tabla 25 y la gráfica de la Figura 128 hay que tomarlos con las debidas cautelas.

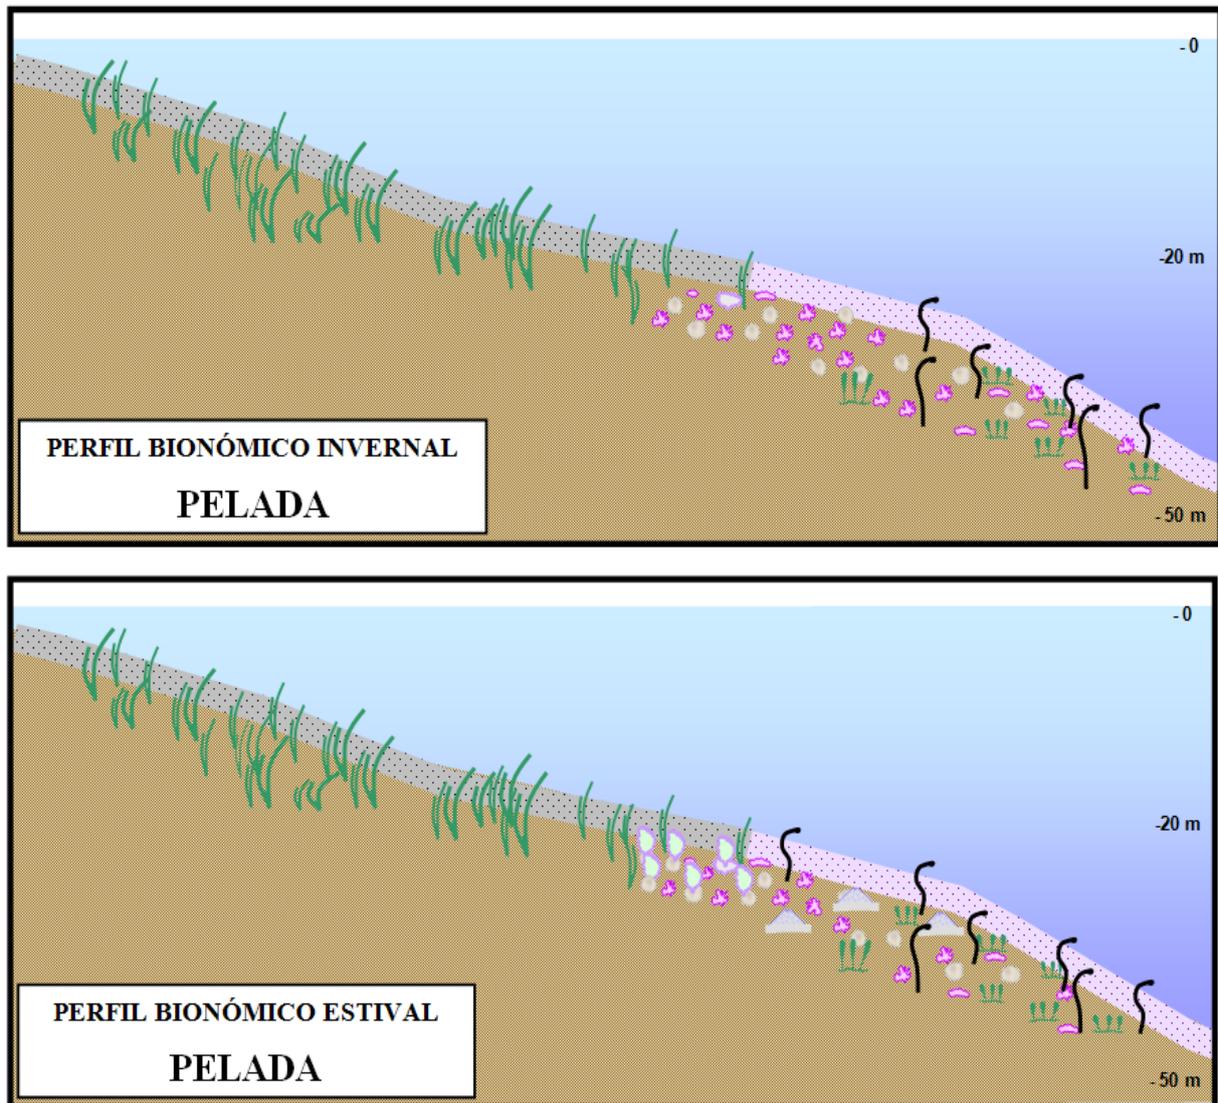
Figura 135. Esquema bionómico del transecto Pelada en 2013.

La zona más próxima a la costa está cubierta por un sebadal medio uniforme con áreas laxas y algunos claros que pasan a ser amplios con la profundidad, a la vez que el sebadal se va degradando. Después comienza un mäerl de granulometría fina con rodolitos cubiertos por algas filamentosas, y a -30 m aparecen anguilas jardineras, montículos del gusano *Ochetostoma*, y *Caulerpa prolifera*, cuyas densidades aumentan hasta los -40 m y disminuyen a mayor profundidad.

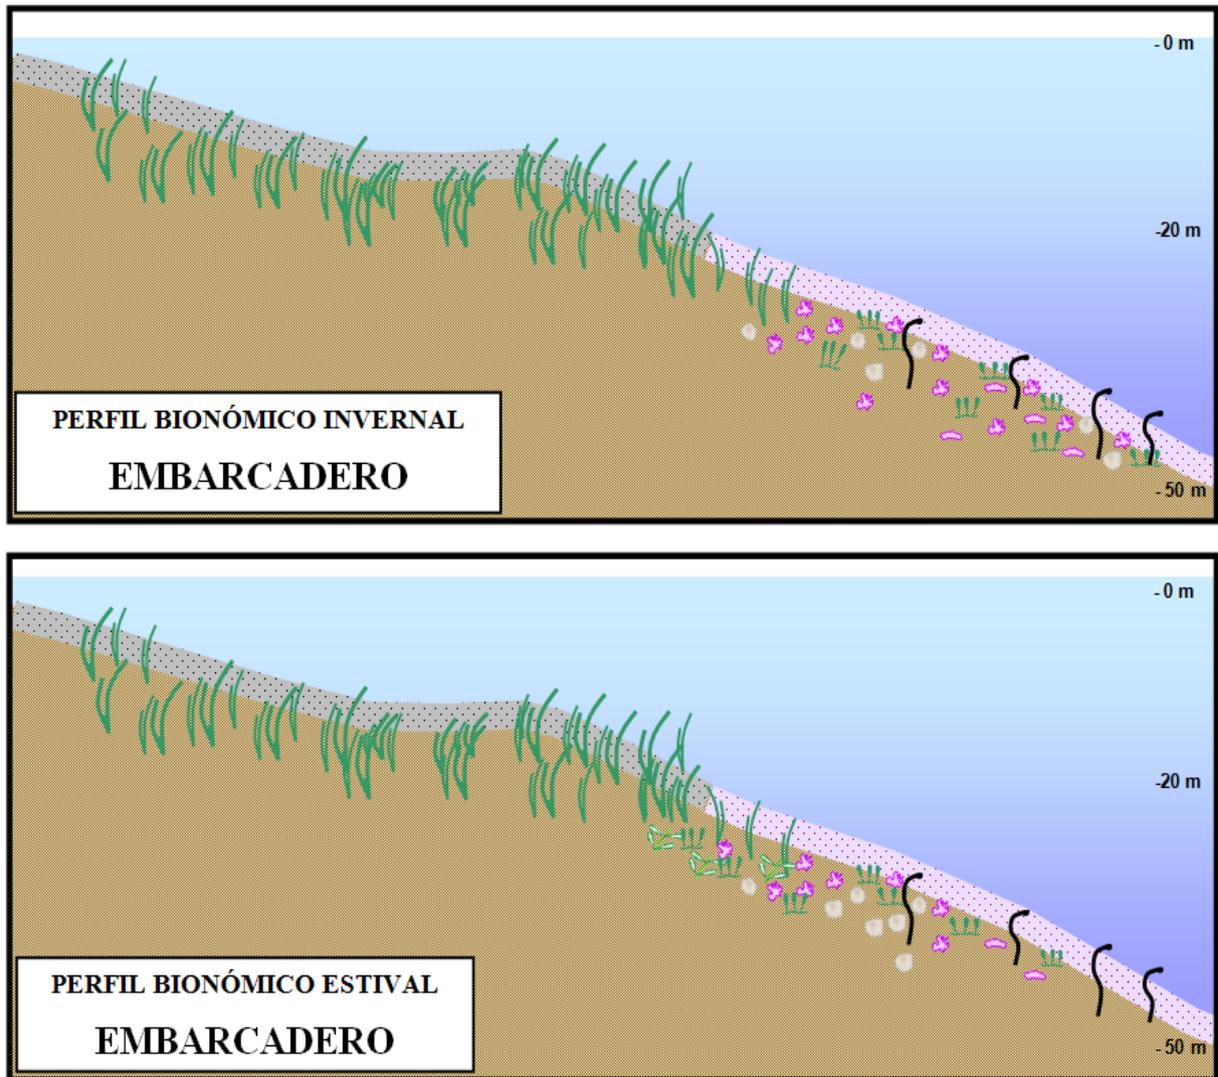
Figura 137. Esquema bionómico del transecto Embarcadero.

En la zona de aguas someras se desarrolla un sebadal vestigial o laxo, seguido luego de un arenal de amplias ondulaciones debido a la dinámica sedimentaria con agitación y fuertes corrientes. Los sebadales forman manchones de densidad media con áreas laxas y claros entre -12 y -22 m, donde aparece el mäerl con *Caulerpa*, así como sebas dispersas y *Halophila*. Por debajo de -33 m *Caulerpa prolifera* escasea y aumentan los rodolitos, y al final del transecto, el sustrato calcáreo es de grano fino con presencia de algunas anguilas jardineras.

- En los transectos mencionados, Pelada, Lajón y Embarcadero, se siguen detectando algunas áreas discretas de sebadal degradado o erosionado, es decir, restos ennegrecidos de tallos y rizomas donde previamente habría pradera, y claros con escalonamientos erosivos donde afloran los rizomas desenterrados. Sin embargo este mismo fenómeno se ha observado en la estación TGr22 (La Tejita), la más alejada de la obra, sugiriendo que se trata de un efecto erosivo de la agitación del oleaje y el transporte sedimentario con las corrientes.

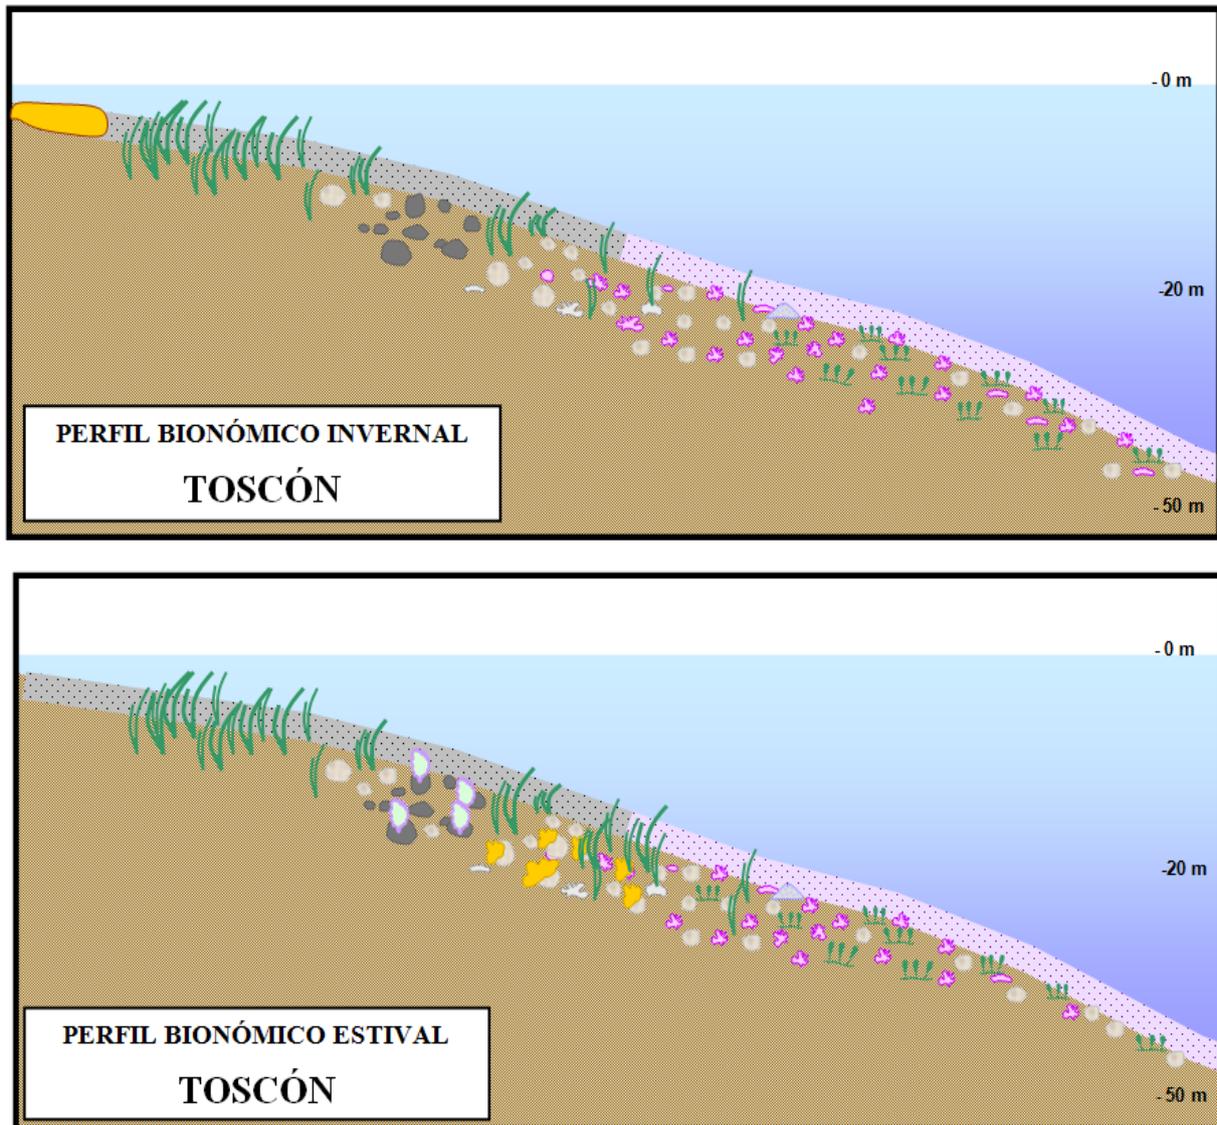
Figura 138. Esquema bionómico del transecto TOSCÓN en 2013.

Los fondos someros están colonizados por sebadal medio que se va perdiendo densidad hasta unos -14 m donde aparecen rodolitos blancos. Por debajo hay rocas con algales destacables de *Lophocladia* y *Pseutotetraspora*, se suceden variaciones de composición sobre mäerl fino, incluyendo un manchón de sebadal medio a -18 m de profundidad. A -20 m va apareciendo *Caulerpa prolifera* con restos vestigiales de sebas, y hacia el final del transecto rodolitos colonizados por algas filamentosas.

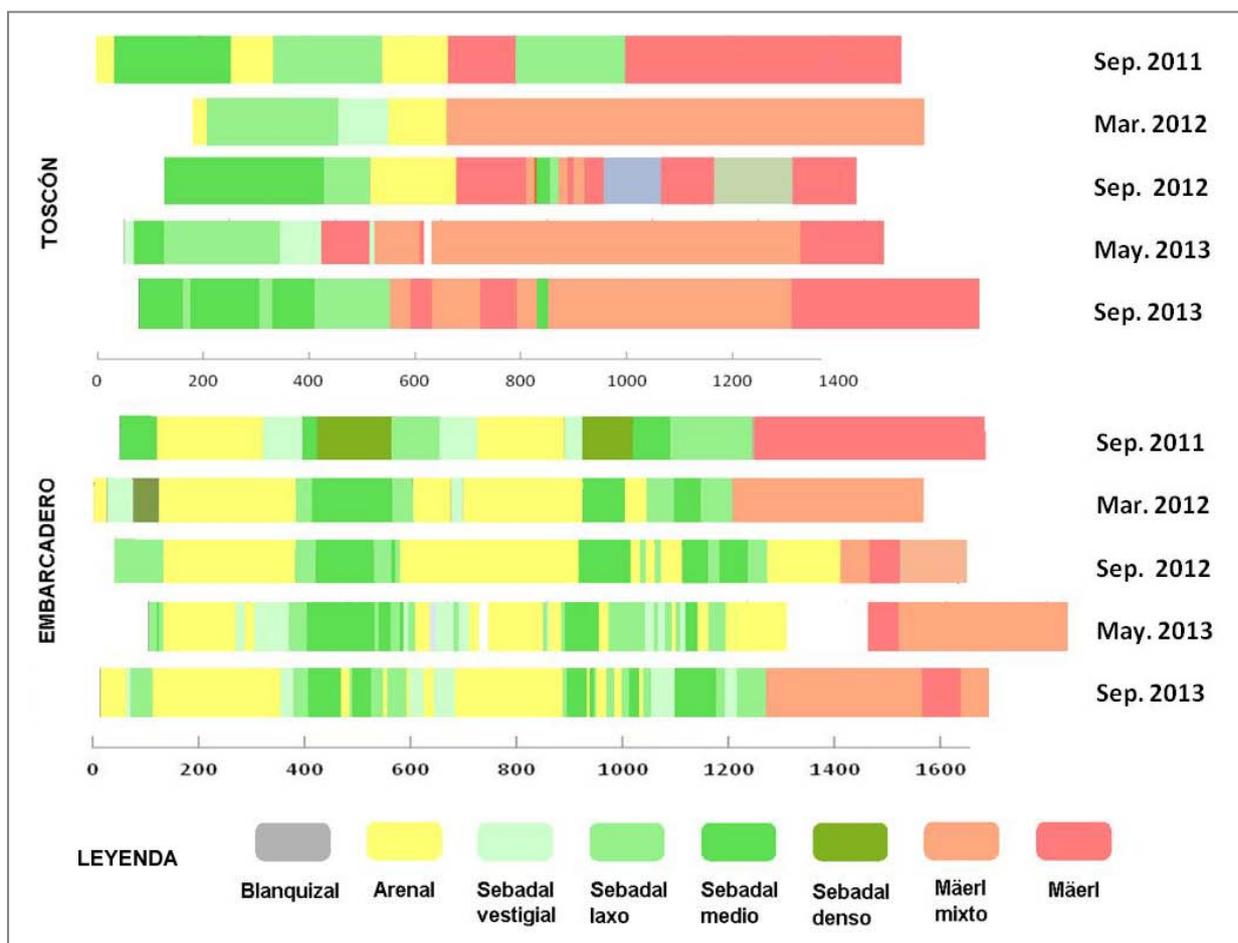
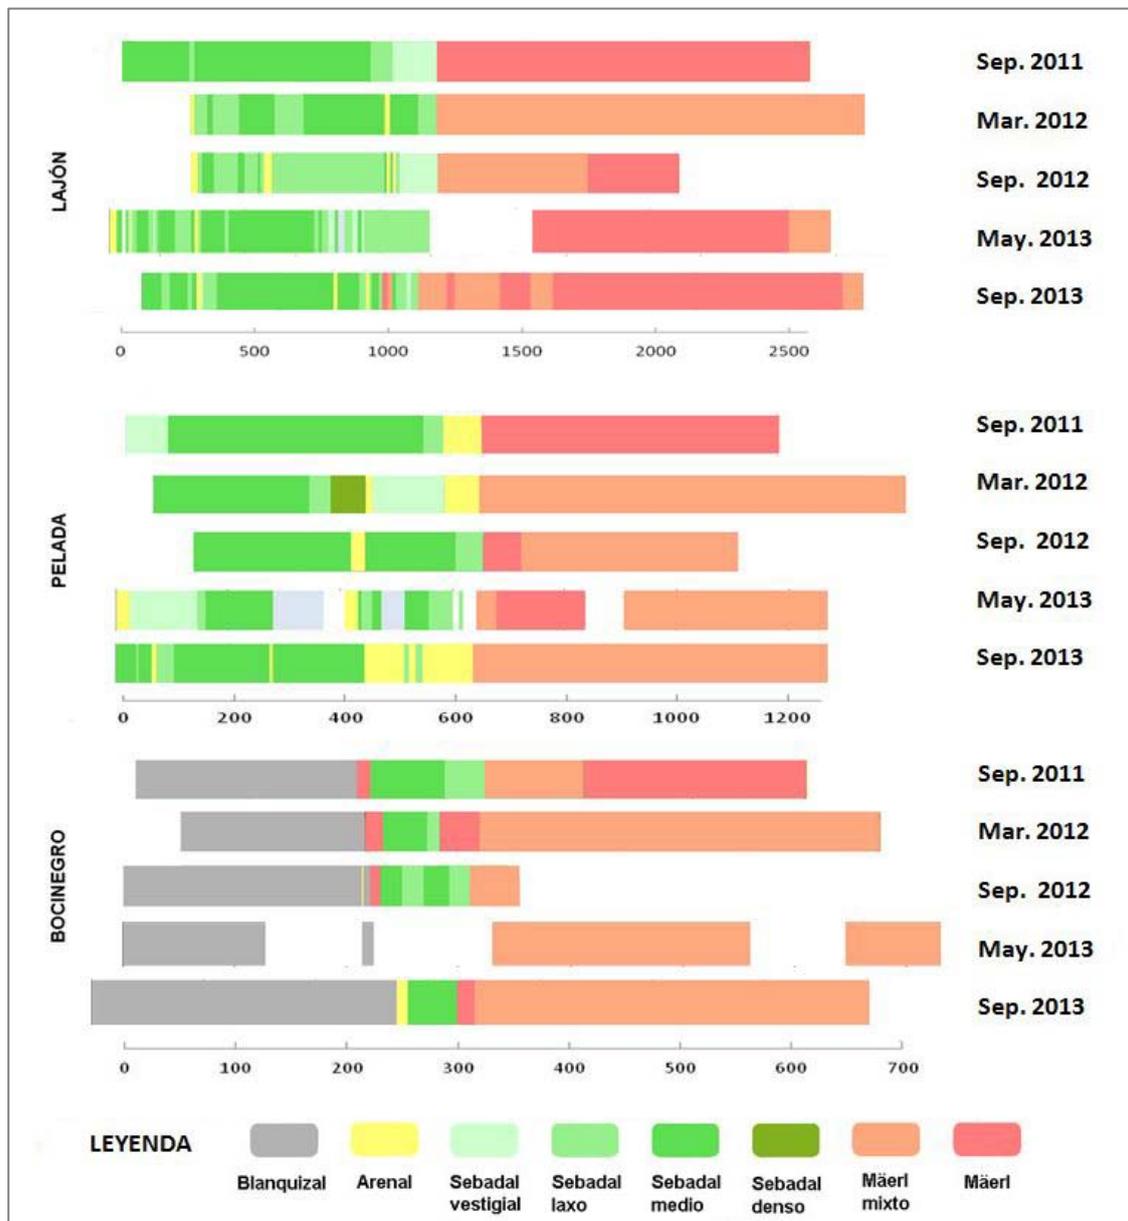
Figura 140. Espectros bionómicos de los transectos realizados al norte del puerto de Granadilla (2011-2013)

Figura 141. Espectros bionómicos de los transectos realizados al sur del puerto de Granadilla (2011-2013)

Los espectros mantienen en general su composición bionómica, con algunas variaciones destacables, como la desaparición de los arenales en el transecto Toscón que atribuimos a un desplazamiento en la navegación, y la desaparición del sebadal denso en El Embarcadero, ya detectada en 2012 y que se mantiene en 2013 (por su proximidad, es más susceptible al impacto de los vertidos). No obstante, y analizando las variaciones de los tramos verdes (sebadal), y amarillos (arenal), se obtiene la impresión de que el sebadal es una comunidad bastante dinámica, con cambios fenológicos marcados así como en respuesta a las perturbaciones sedimentarias importantes (tormentas). Su ecología no es equiparable a la de las praderas de *Posidonia*.

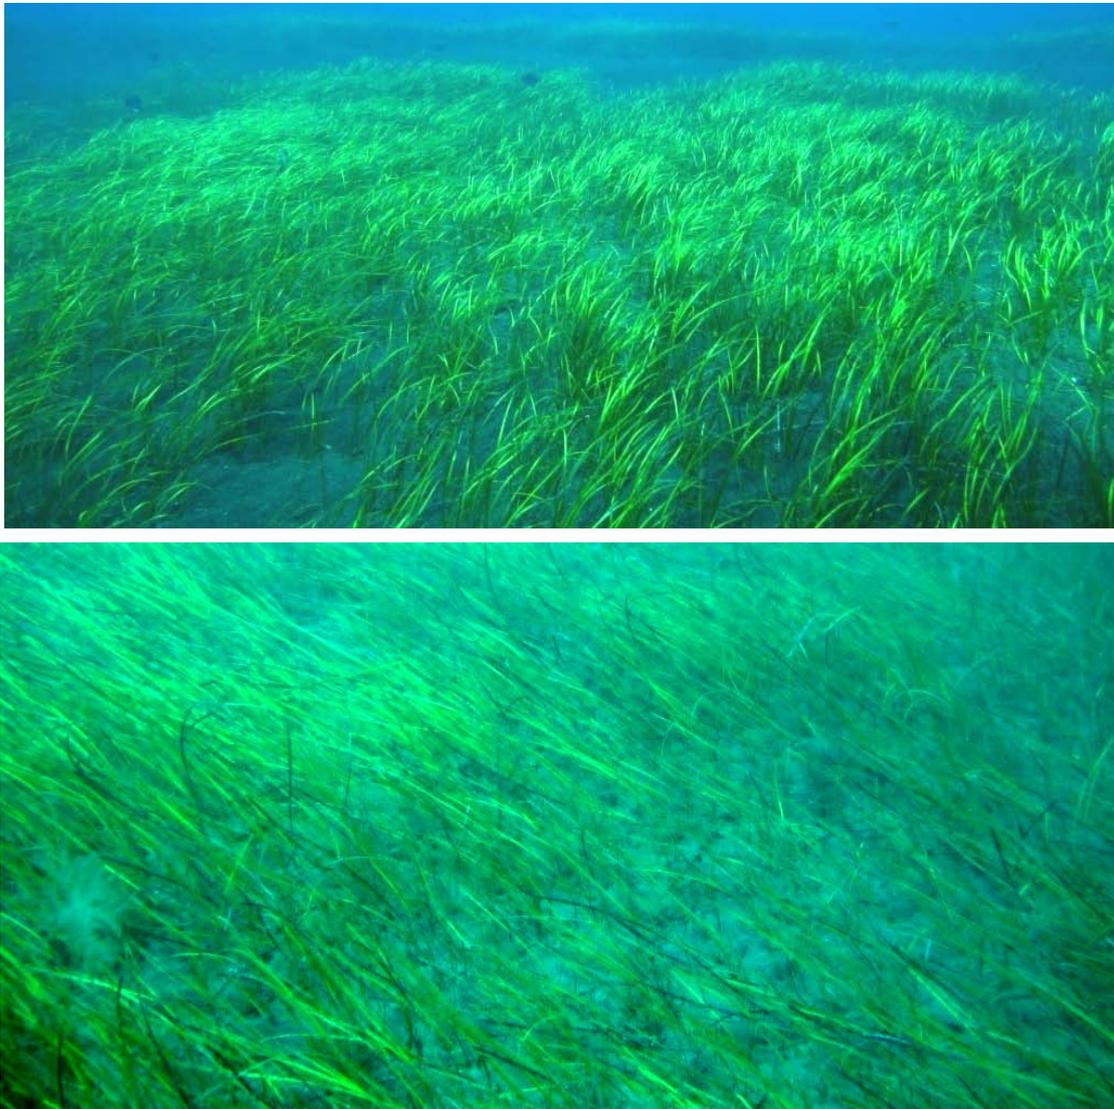
Figura 146. En las estaciones más cercanas a la obra TGr08 (arriba) y TGr10 (abajo) se observa un aumento notable de los parámetros de desarrollo de los seadales respecto a las demás estaciones.

En 2013 se han producido alteraciones ambientales en las estaciones próximas al puerto (TGr10, TGr08, TGr05, TGr04, TGr13 y TGr14) debido a la sedimentación en los fondos inmediatos al dique de defensa de la central térmica de ENDESA y a las obras del puerto de Gradilla, dando lugar a un aumento generalizado del desarrollo y producción foliar del sebadal, sobre todo en las estaciones TGr08 y TGr10, las más próximas.

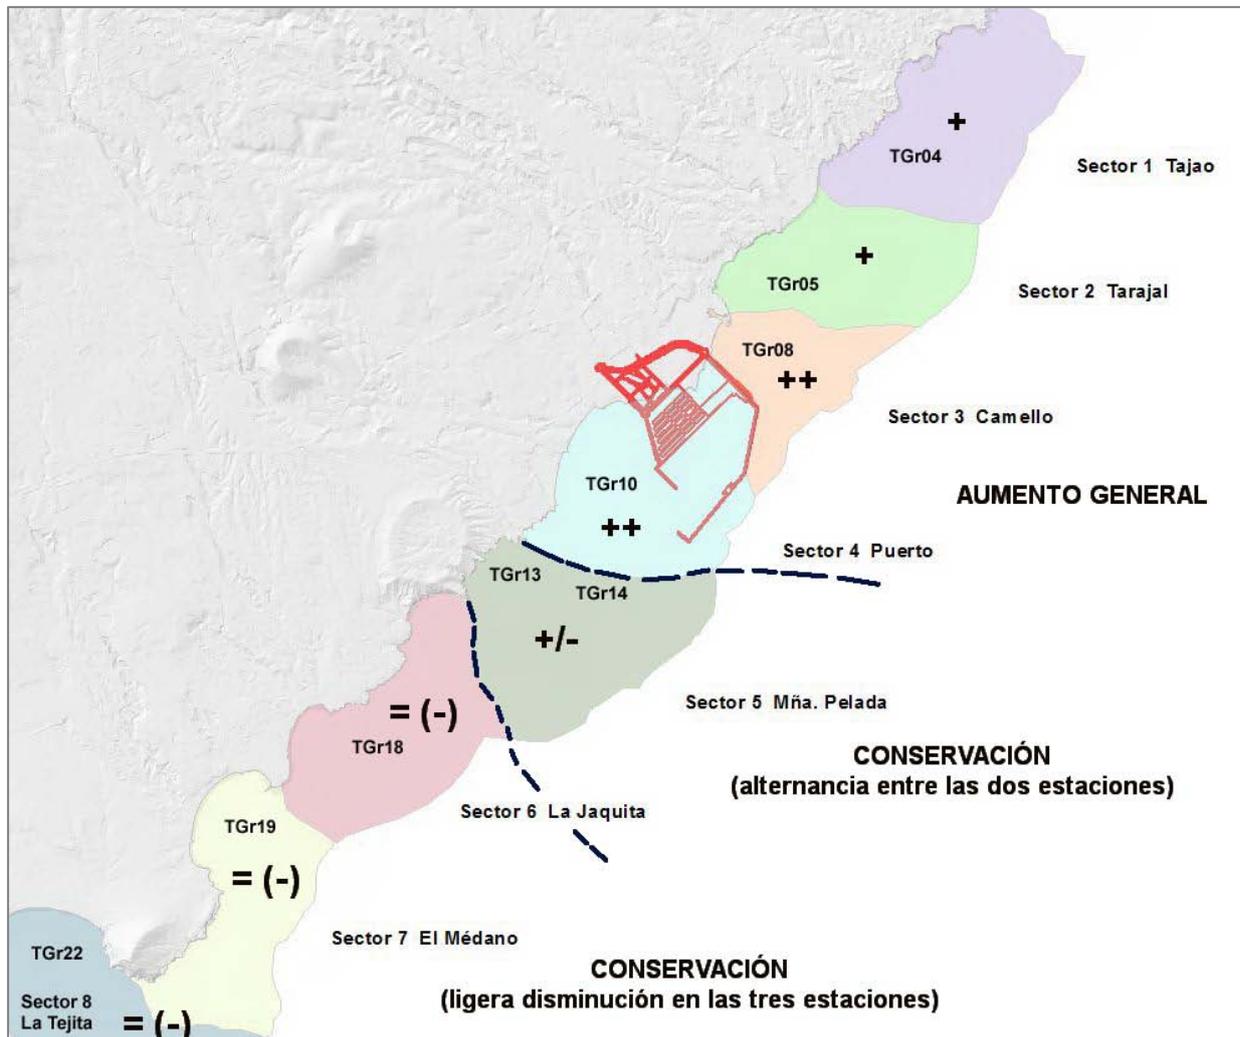
Las estaciones centrales, TGr13 y TGr14, muestran una alternancia entre sí (crecen y disminuyen alternativamente), y las estaciones occidentales (TGr18, TGr19, TGr22) presentan unos valores medios ligeramente inferiores a los de las anteriores campañas.

Figura 147. Valoración general de los seadales de 2013 en relación al año 2012

Estas diferencias delimitan tres zonas groseras que se han separado con una línea negra discontinua en el mapa adjunto (Figura 146), donde se recoge también la valoración general (+/-/=) de la situación de 2013 respecto a la de 2012.

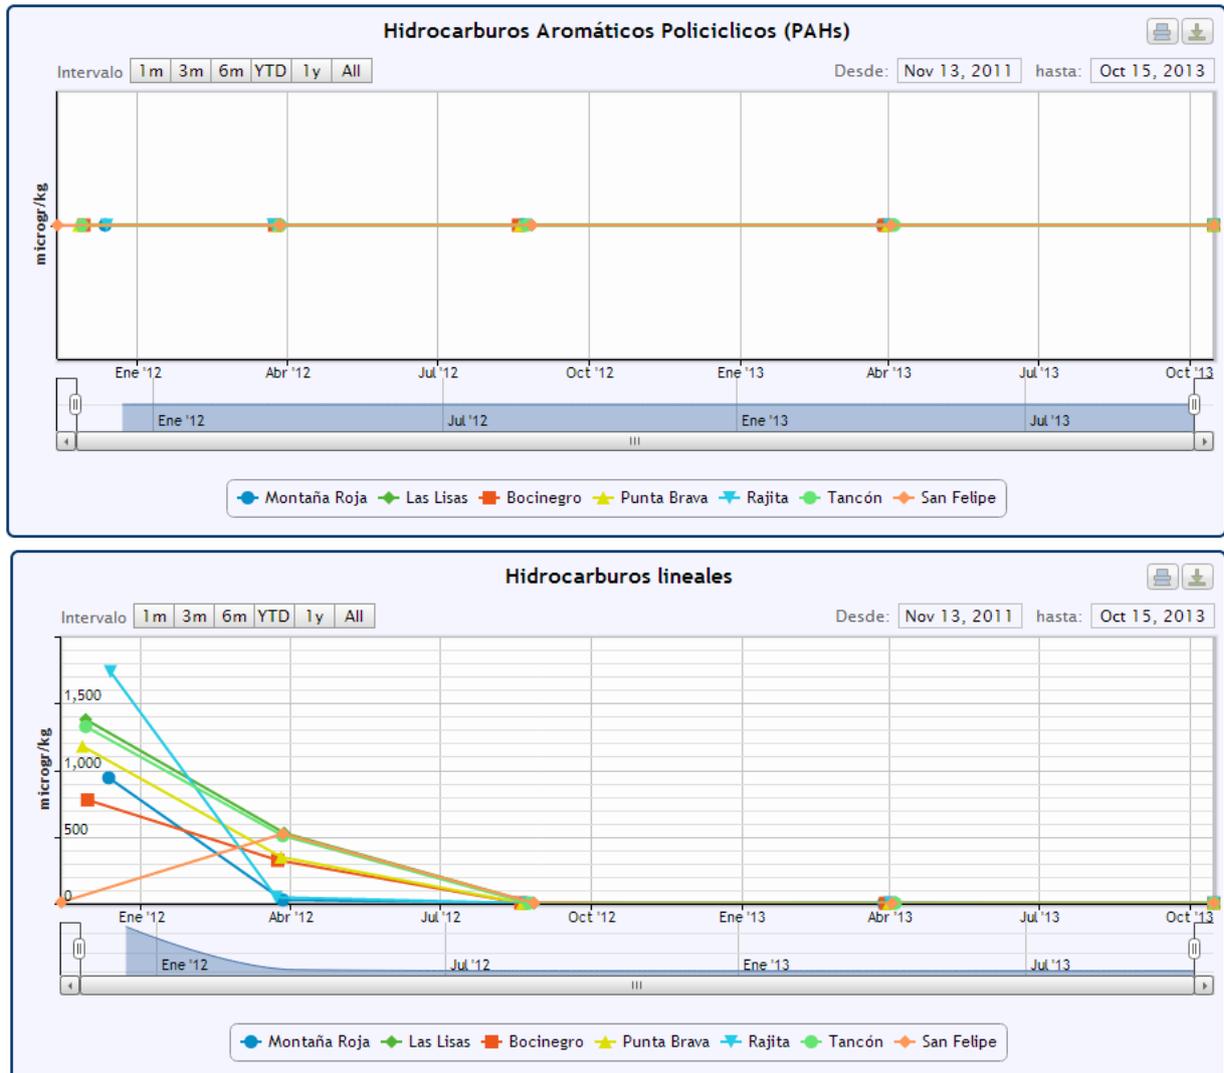
Los hidrocarburos aromáticos (PAHs) no están presentes en los análisis o caen por debajo del límite de detección, y los hidrocarburos lineales que mostraban cierta presencia en 2011 y primera mitad de 2012, se han reducido hasta desaparecer en los análisis posteriores y en todas las estaciones. Cabe concluir que la fuente que los genera ha cesado o es intermitente.

Figura 148. Evolución de hidrocarburos contaminantes en gónadas de *Diadema africanum* en la costa de Granadilla (2011-2013).

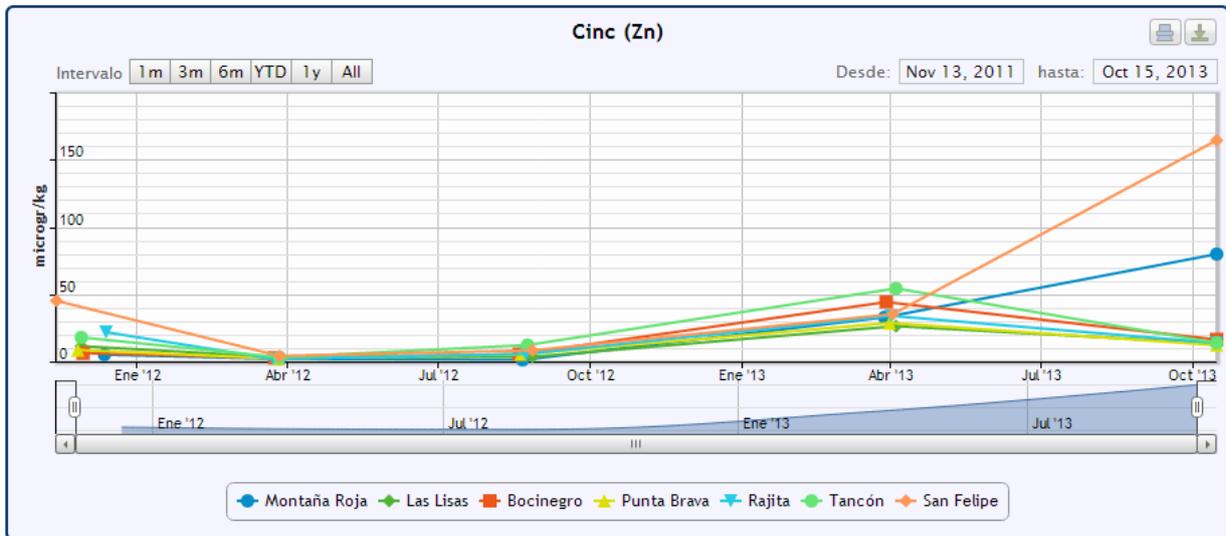
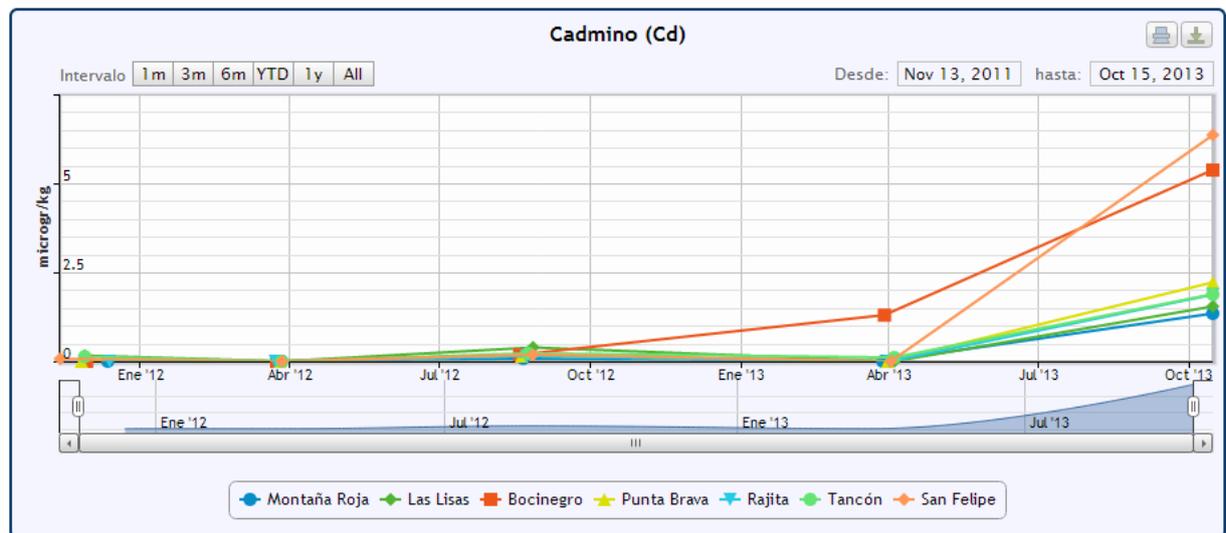
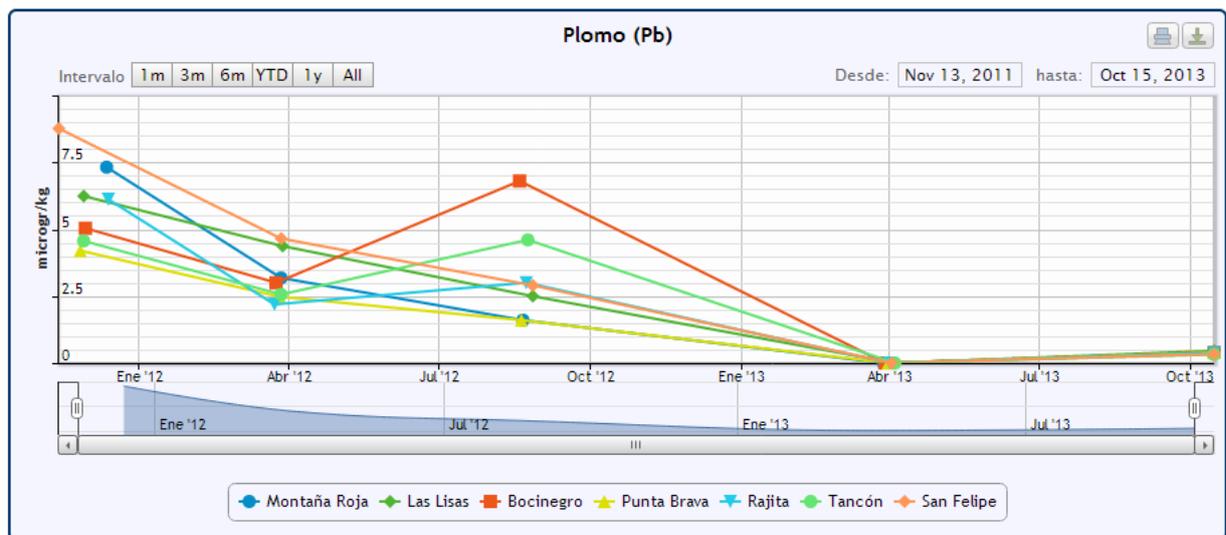
En 2013 se las concentraciones de plomo, níquel, cromo y mercurio se mantienen reducidas, pero se aprecia un repunte importante en las de zinc y cadmio a lo largo del año, alcanzando valores altos en San Felipe y Montaña Roja, o en San Felipe y Bocinegro, respectivamente. Nótese que el cadmio estaba prácticamente ausente en las muestras de referencia. Por otro lado, el incremento detectado en cobre se consolida en 2013 en todas las estaciones, aunque en la última campaña hay mayor variación entre ellas. Estos tres metales: cobre, cadmio y zinc han superado los valores de referencia.

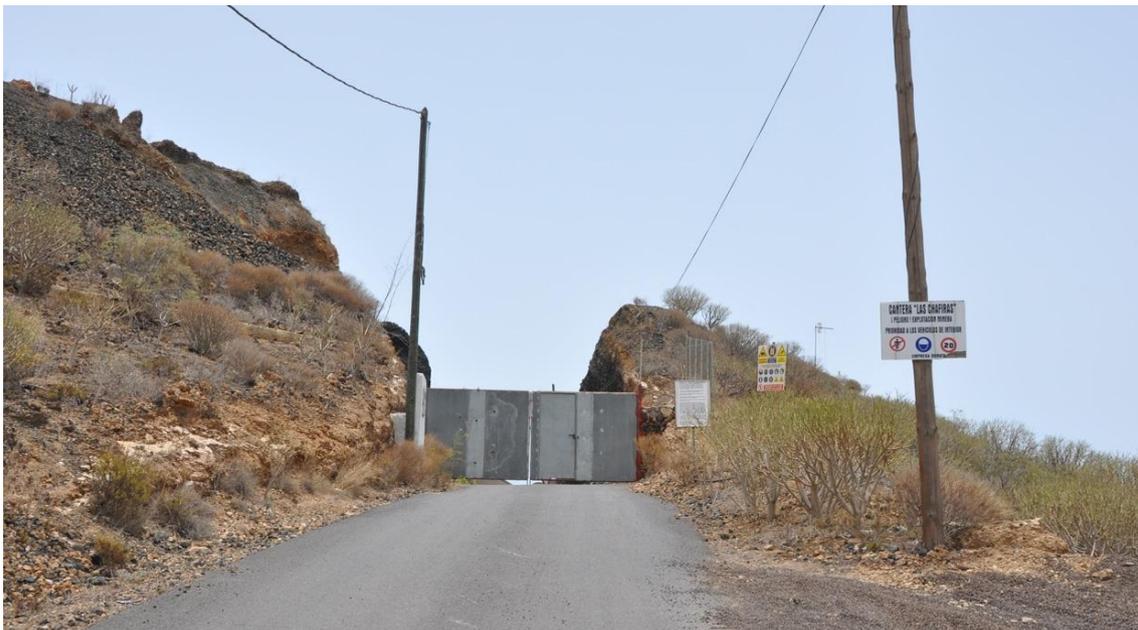
Plazo	No establecido
Proyecto	Existe (consultado el resumen del proyecto básico incluido en la notificación del Ayuntamiento).
Evaluación	
Fecha inspección	23-07-2012
Estado actual	En ejecución
Ajuste autorización	Conforme
Comentarios	Obra legal en un terreno urbano con remanente de materiales procedentes del vaciado y que se destinan al puerto de Granadilla (que se considera una zona acondicionada).
Conclusión	Correcto

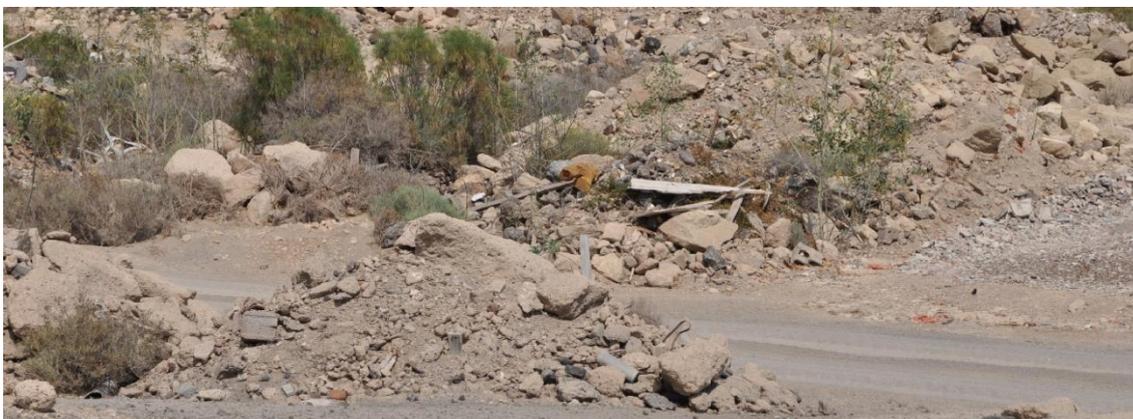
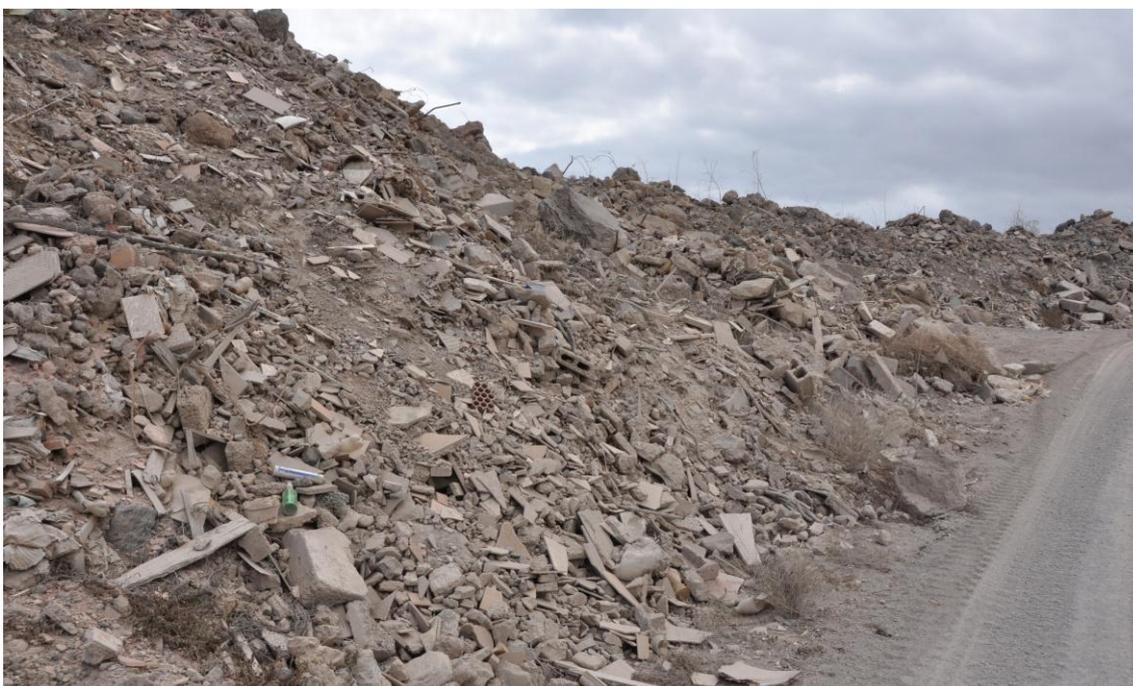
vía que lleva a la cantera, fuera de las zonas marcadas para ese propósito en el estudio detallado de impacto ecológico que forma parte de la DIA. Pese a ello, tras la segunda visita, se reevaluó la fuente como válida ante el compromiso de reubicar los acopios (se trataba de un impacto de carácter transitorio), ya que no se iban a traer más materiales. El 28 de agosto de 2013 se visitó la obra y se constató que los acopios no habían sido reubicados sino que habían aumentado, observándose gran cantidad de residuos de obra (que en principio no están autorizados a procesar). Además, se comprobó la extracción de materiales de la finca contigua “El Confital”, en la que hay un barranco que parecía haber sido afectado. El 11-10-2013 se recibió una denuncia del Consejo Insular de Aguas de Tenerife a Arquipo Quintero Márquez del 28-02-2013 por la extracción de materiales del Barranco de los Sorribos.

Conclusión | Incorrecto.

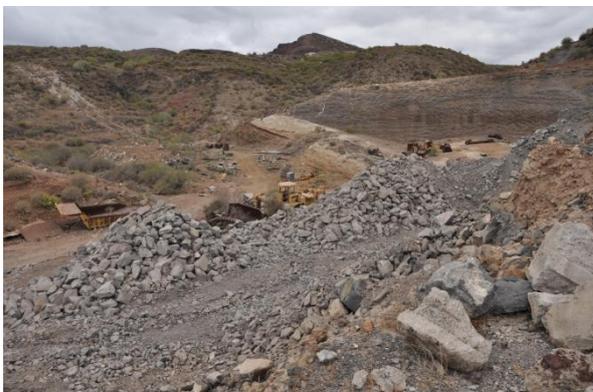
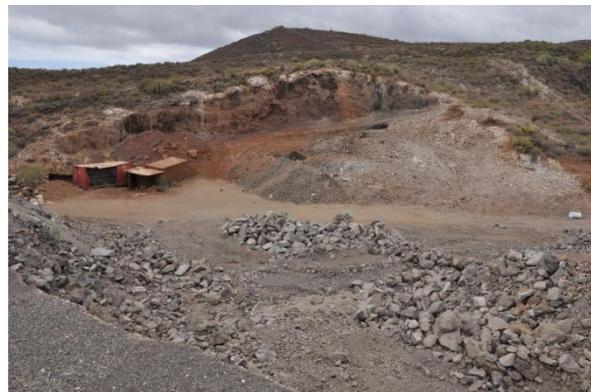
Estado actual	Finalizado
Ajuste autorización	No Conforme. El requerimiento se hizo en 2011 y la retirada de materiales se ha hecho en 2013, fuera de plazo según la documentación que obra en nuestro poder.
Comentarios	Parcela está en un polígono agrario. Tras las denuncias obrantes en el expediente nº RP – 1437/2009 (2009001437), por “acopio de chatarra consistente en restos de vehículos, maquinaria industrial, materiales de construcción y vertidos a suelo permeable de aceites”, la APMUN hizo un requerimiento para la retirada de los mismos. Los promotores han usado la misma para justificar la entrada de los materiales al puerto, pero el requerimiento tenía un plazo de 15 días, ya vencido cuando se transportaron los mismos.
Conclusión	Incorrecto.

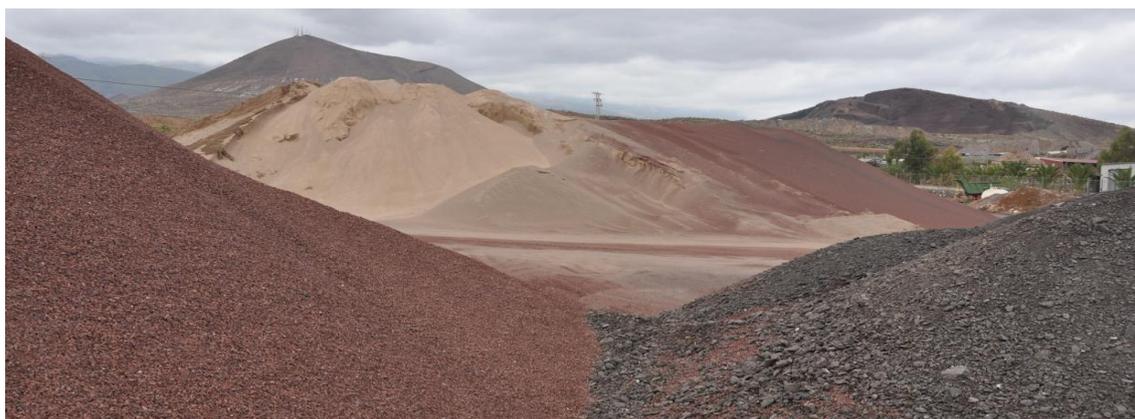
Fecha inspección	28/08/2013
Estado actual	Activo
Ajuste autorización	No Conforme
Comentarios	La autorización se concede para el abancalamiento de la finca y en lugar de esto se están usando los terrenos para el acopio de materiales de distintas granulometrías procedentes de la planta procesadora de áridos anexa.
Conclusión	Incorrecto.

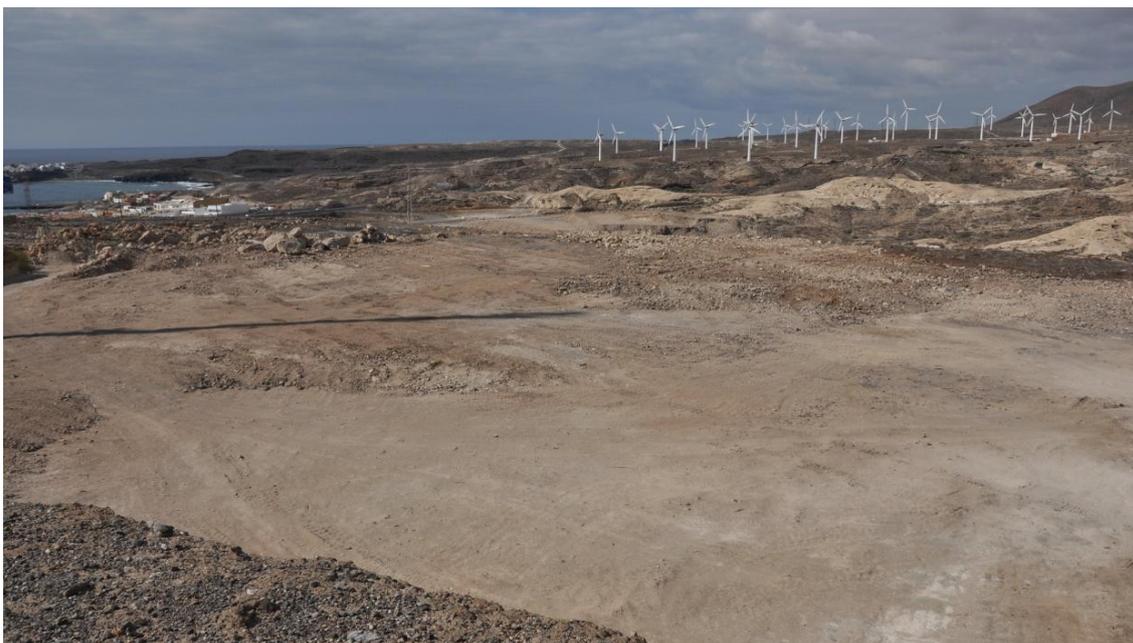
20	
Designación	El Porís II
<i>Tipo de actuación</i>	Traslado de materiales
<i>Descripción</i>	Retirada de escolera y piedra en rama acumulados en la parcela
<i>Ubicación</i>	Fincas Siberio y Piedra Viva, El Porís de Abona, Villa de Arico. 28°10'5.80"N 16°26'6.60"O
<i>Periodo de aportes</i>	Mayo 2013 – junio 2013
Autorización	
<i>Fecha</i>	24-05-2012
<i>Autoridad</i>	Ayuntamiento de Villa de Arico
<i>Promotor</i>	Martín Rodríguez Azero y Víctor de la Paz Figueroas
<i>Condiciones</i>	n/a
<i>Plazo</i>	No establecido
<i>Proyecto</i>	n/a
Evaluación	
<i>Fecha inspección</i>	28-08-2013
<i>Estado actual</i>	Activo
<i>Ajuste autorización</i>	Conforme
<i>Comentarios</i>	La retirada de materiales, lejos de producir una afectación ambiental, ha sido beneficiosa.
<i>Evaluación</i>	Correcto

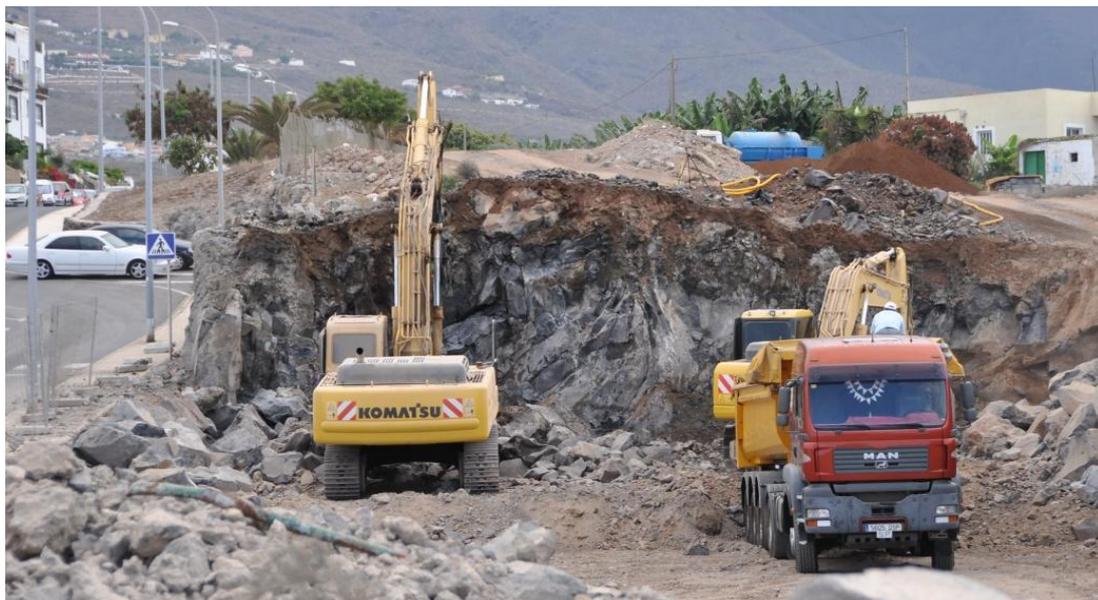
21	
Designación	Callao Salvaje II
Tipo de actuación	Acondicionamiento y nivelación de finca
Descripción	Traslado de los materiales procedentes de la nivelación del terreno al puerto de Granadilla.
Ubicación	Calle La Tosca, Urbanización Callao Salvaje, polígono 1, parcela 1, Finca Noguero, Adeje. 28° 7'35.35"N 16°46'47.50"O
Período de aportes	Mayo 2013-agosto 2013
Autorización	
Fecha	17-04-2013
Autoridad	Ayuntamiento de Adeje
Promotor	C.B. Herederos de Juan de la Cruz
Condiciones	Instalación de un sistema de riego por aspersión y de un vallado de chapa galvanizada vertical de 2 m. Protección de acera y viarios con una capa de hormigón de 20 cm sobre membrana plástica aislante. Uso local según catastro: agrario, plátanos de regadío. Según los planos del proyecto ninguno de los perfiles de la obra quedará por debajo de los de la parcela contigua.
Plazo	12 meses para el inicio. 24 meses para la finalización

Proyecto	Si
Evaluación	
Fecha inspección	28/08/2013
Estado actual	Activo
Ajuste autorización	No conforme
Comentarios	Según el proyecto “se pretende realizar una mejora en la nivelación de la finca, así como mejorar la visibilidad de la urbanización que se encuentra enfrente de las huertas”, siendo el volumen calculado a extraer 8344,65 m ³ , unas 16700 t. No se ha especificado ningún uso previsto para la parcela, ni agrícola, ni ningún otro, si que los materiales extraídos serán transportados al “vertedero oficial del Puerto de Granadilla de Abona”. Parecen haberse excedido las cotas autorizadas y se ha duplicado la cantidad de materiales calculados en el proyecto, 31600 t hasta agosto.
Conclusión	Incorrecto, la finalidad es puramente extractiva.

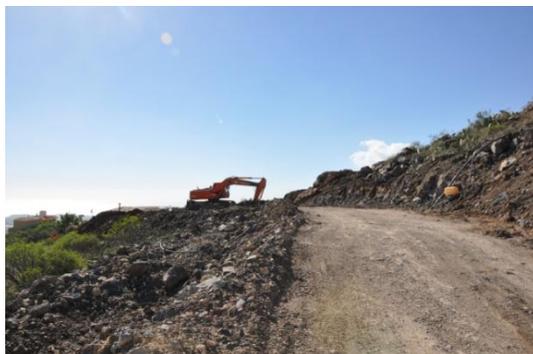
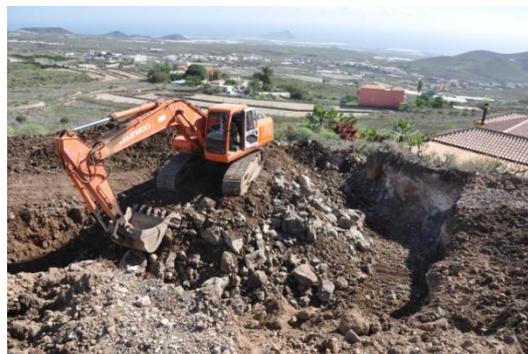
Designación	Las Crucitas
<i>Tipo de actuación</i>	Desbroce y limpieza de huertas
<i>Descripción</i>	Realización de obras consistentes exclusivamente en desbroce y limpieza de huertas.
<i>Ubicación</i>	T.M. de San Miguel de Abona, Paraje Las Crucitas, Polígono 8, Parcela 29. 28° 05'26.94"N 16°37'07.47"O
<i>Período de aportes</i>	Abril 2013-junio 2013. La Autoridad Portuaria nos facilita la siguiente información: 1.133,2 Tn (21/04/2013 al 20/05/2013) y 1.518,68 Tn (21/05/2013 al 20/06/2013), lo que hace un total de 2.651,88 Tn. Noviembre 2013-diciembre 2013. 1.325,00 Tn.
Autorización	
<i>Fecha</i>	10-04-2012 (Nº expediente 2012000220; Referencia: 2012-001327).
<i>Autoridad</i>	Ayuntamiento de San Miguel de Abona
<i>Promotor</i>	D. Raimundo Peraza Gutiérrez
<i>Condiciones</i>	Un Anexo recoge 20 condiciones, siendo la primera de ellas: "1.- El solicitante no podrá ejecutar obras que no estén expresamente reflejadas en el Proyecto Técnico aprobado". Naturaleza urbanística del suelo: Suelo No Urbanizable General, Suelo Rústico.

<i>Plazo</i>	Desconocido.
<i>Proyecto</i>	Desconocido
Evaluación	
<i>Fecha inspección</i>	17/12/2013
<i>Estado actual</i>	Activo
<i>Ajuste autorización</i>	No conforme
<i>Comentarios</i>	Según la licencia de obra menor se concede una Calificación Territorial y Licencia Municipal para la realización de obras consistentes exclusivamente en desbroce y limpieza de huertas, sobre una superficie de 7.000,00 m ² coincidente con la parcela 29 del polígono 08 del catastro de rústica del Paraje Las Crucitas, en el T.M. de San Miguel de Abona. Cuando se llega a la finca se observa una pista que parece ser recientemente hecha, junto con una máquina excavadora trabajando. Está haciendo una zanja o estructura similar de unos 3 metros de profundidad.
<i>Conclusión</i>	Incorrecto, la licencia de obra menor obtenida no es compatible con la situación actual.
