OAG_PVA-Gr.5/2014

**SEGUIMIENTO AMBIENTAL DEL
PUERTO DE GRANADILLA
EN FASE DE OBRAS**

INFORME ANUAL 2013

Febrero 2014

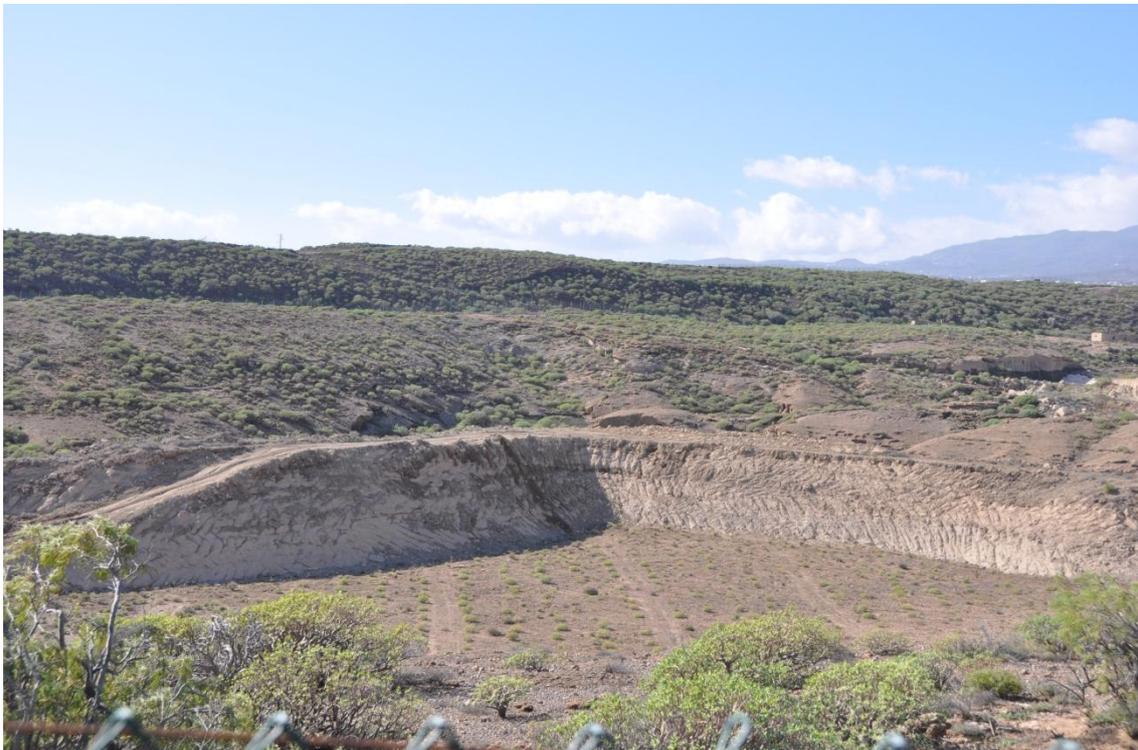
Designación	Cimpor
<i>Tipo de actuación</i>	Industria de extracción y trituración de puzolana.
<i>Descripción</i>	Industria de extracción y trituración de puzolana.
<i>Ubicación</i>	T.M. de Villa de Arico, en la zona conocida como Cantera de Guama, Polígono 9, Parcela 12. 28° 07'11,27"N 16°28'36,84"O
<i>Periodo de aportes</i>	Agosto 2013-octubre 2013. La Autoridad Portuaria nos facilita la siguiente información: 3.387,38 Tn (21/07/2013 al 20/08/2013), 18.506,58 Tn (21/08/2013 al 20/09/2013), y 15.184,44 Tn (21/09/2013 al 20/10/2013), lo que hace un total de 37.078,4 Tn). Noviembre 2013-diciembre 2013. 10.215,00 Tn.
Autorización	
<i>Fecha</i>	22-06-2010 (Nº expediente 4081; Referencia: 21/05/2009).
<i>Autoridad</i>	Ayuntamiento de Villa de Arico
<i>Promotor</i>	Cimpor Canarias S.R.L.U
<i>Condiciones</i>	En la Licencia Municipal de apertura de actividades clasificada sometida al régimen jurídico de los espectáculos públicos y actividades clasificadas, se recogen 8 condiciones. Naturaleza urbanística del suelo: Suelo Agrario.

<i>Plazo</i>	Hasta el 06/04/2024.
<i>Proyecto</i>	Sí
Evaluación	
<i>Fecha inspección</i>	17/12/2013
<i>Estado actual</i>	Activo
<i>Ajuste autorización</i>	Conforme
<i>Comentarios</i>	Ha habido un cambio de titularidad de la explotación.
<i>Conclusión</i>	Correcto.

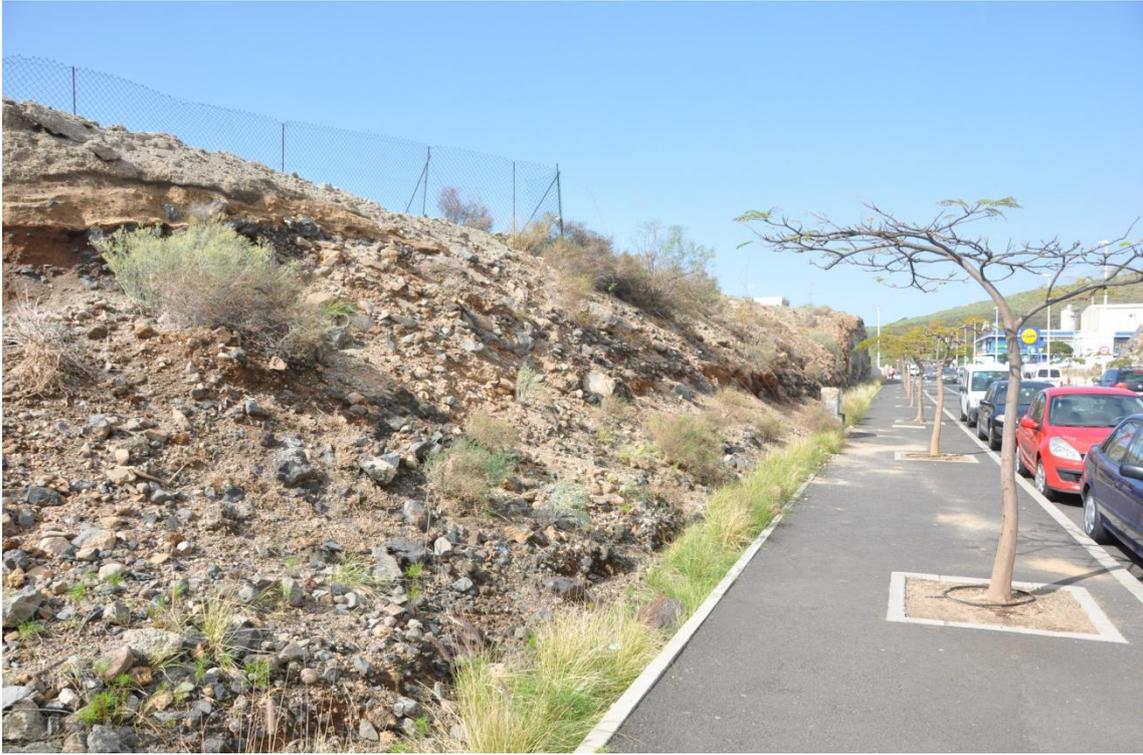
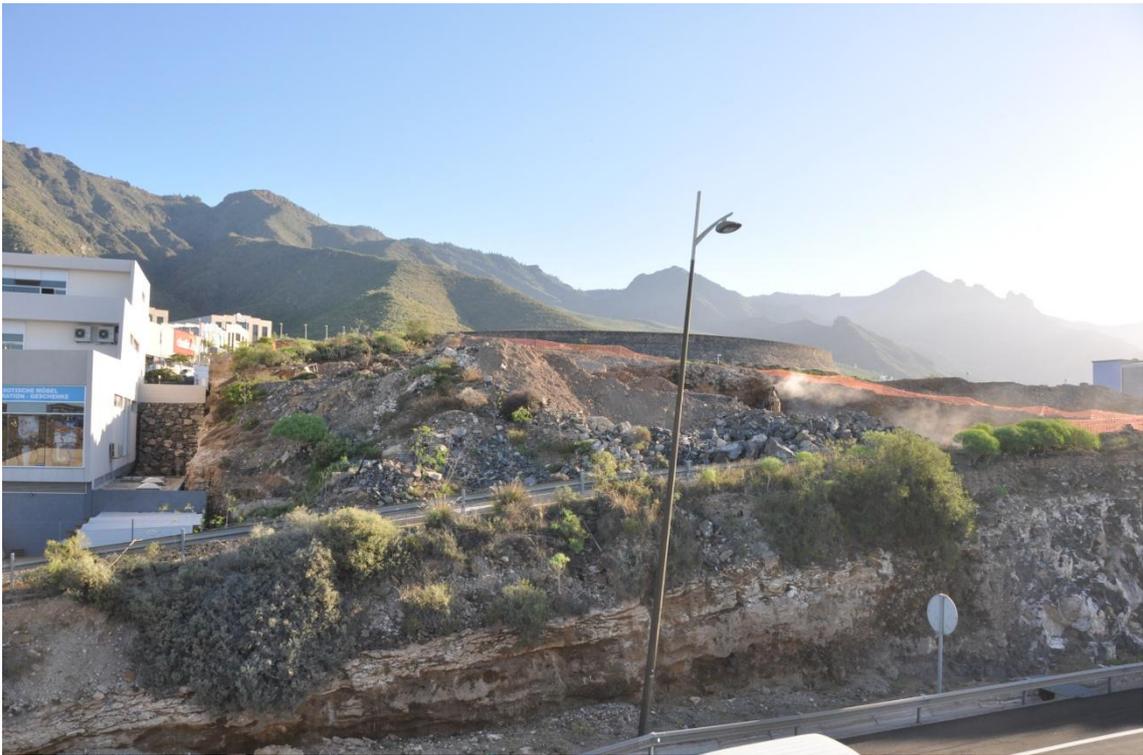
24	
Designación	Polígono Barranco Las Torres
Tipo de actuación	Nivelación de parcela industrial
Descripción	Movimiento de tierras destinado a nivelar la parcela, dejándola en toda la superficie de actuación al mismo nivel que el de la avenida Barranco Las Torres.
Ubicación	T.M. de Adeje, Avda. Las Barranco Las Torres nº 27-33. Urbanización Barranco Las Torres. 28° 07'37.49"N 16°44'34.30"O
Período de aportes	Julio 2013-octubre 2013. La Autoridad Portuaria nos facilita la siguiente información: 232,18 Tn (21/07/2013 al 20/08/2013), 1.712,96 Tn (21/08/2013 al 20/09/2013) y 1.060,9 Tn (21/09/2013 al 20/10/2013), lo que hace un total de 3.006,04 Tn para la obra de abrigo y 1401 Tn (julio-agosto) y 4153 Tn (septiembre-octubre) para el contradique. Noviembre 2013-diciembre 2013: 9.305,00 Tn.
Autorización	
Fecha	04-04-2013 (Nº expediente 212X102U; Referencia: 212XS0H7).
Autoridad	Ayuntamiento de Adeje.
Promotor	Víctor Donate S.L.

Condiciones	Un Anexo recoge 12 condiciones. Naturaleza urbanística del suelo: Parcela Industrial
Plazo	De 12 para el inicio de las obras y de 24 meses para la finalización.
Proyecto	Sí (Arquitecto Técnico D. Juan Francisco Remedios Álvarez).
Evaluación	
Fecha inspección	17/12/2013 y 03/01/2014
Estado actual	Activo
Ajuste autorización	No conforme
Comentarios	Según la licencia de obras para proyecto de nivelación de parcela industrial y el proyecto se pretende realizar un movimiento de tierras destinado a nivelar la parcela dejándola en toda la superficie de actuación al mismo nivel que el de la avenida Barranco Las Torres. Según recoge también el proyecto, en el resto de la parcela que no está afectada por la actuación, no se realizará ningún tipo de obra ni movimiento de tierras, dejándola en su estado natural. Al llevar a cabo la inspección había una máquina llevando a cabo trabajos de excavación por debajo de la cota a la que se encuentra la mencionada avenida. Puede observarse que el movimiento de tierras se está llevando a cabo por debajo de esta cota de nivelación con la Avenida Barranco Las Torres. Se llevará a cabo otra visita en el siguiente periodo para continuar con su control.

Conclusión	Incorrecto, no se está llevando a cabo la nivelación con la Avenida Barranco Las Torres, sino que se está profundizando más.

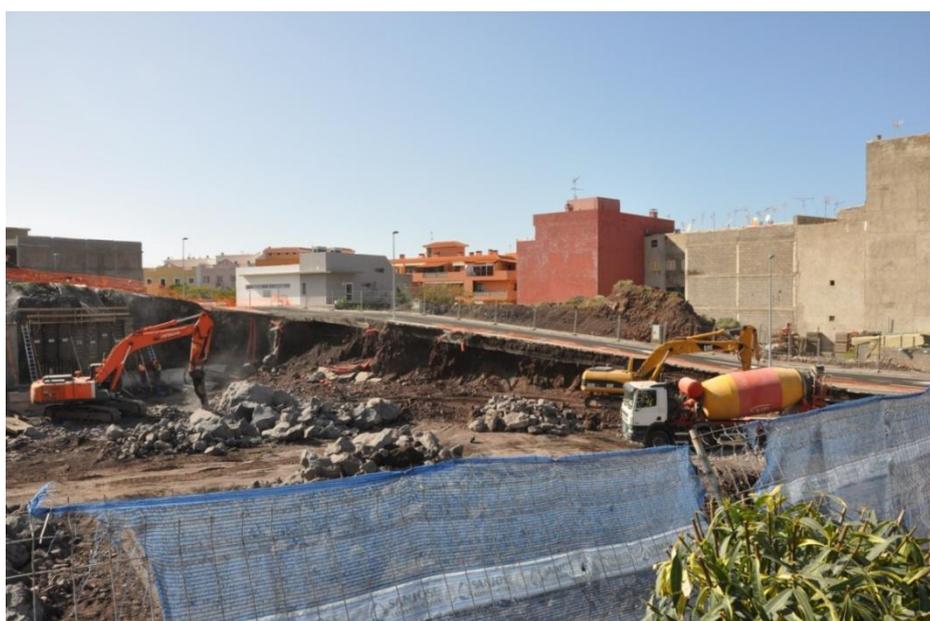
25	
Designación	Puerto Santiago
Tipo de actuación	Urbanización
Descripción	Limpieza de terreno, vallado perimetral de la parcela, ejecución de la vía de acceso para los vecinos afectados por la urbanización, desmonte de parte de la calle 5 y 3, inicio del encintado con bordillos de las calles así como la colocación de instalaciones en las aceras.
Ubicación	T.M. de Santiago del Teide, Sector C – El Cercado. 28° 14'20.09"N 16°50'22.12"O
Período de aportes	Julio 2013-octubre 2013. La Autoridad Portuaria nos facilita la siguiente información: 224 Tn (julio-agosto) y 366 Tn (septiembre-octubre), lo que hace un total de 590 Tn para la obra de abrigo y 224 Tn (julio-agosto) y 366 Tn (septiembre-octubre) para el contradique. Noviembre 2013-diciembre 2013: 1.475,00 Tn.
Autorización	
Fecha	25-06-2013.
Autoridad	Ayuntamiento de Santiago del Teide.
Promotor	Olivia Arranz González (Comunidad Hereditaria Francisco Trujillo).

Condiciones	Naturaleza urbanística del suelo: Urbano
Plazo	Desconocido.
Proyecto	Sí (Arquitecto D. Francisco Damián Trujillo Ferrer, colegiado nº 1169).
Evaluación	
Fecha inspección	17/12/2013.
Estado actual	Activo
Ajuste autorización	Conforme
Comentarios	Con fecha 12/02/2013 se inició procedimiento de restauración de la legalidad por no adecuarse las obras de urbanización a lo dispuesto en el Decreto 1029-2012 de 20 de noviembre. Se suspende la obra con fecha el 16/04/2013. Tras la visita de los Técnicos del Ayuntamiento se consideran legalizables los actos de urbanización con fecha 25/06/2013.
Conclusión	Correcto.

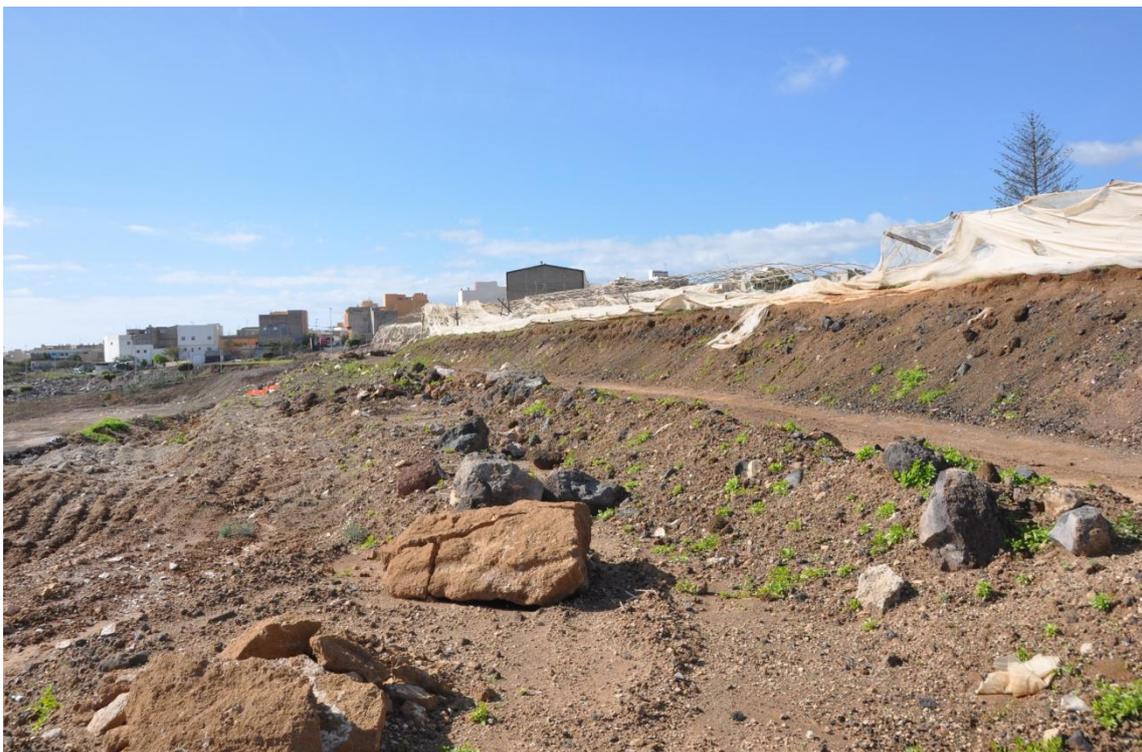
Designación **Hoya Blanca II**

Tipo de actuación Actuaciones necesarias para la implantación de huertas de cultivo, destinadas a la siembra de frutas y hortalizas al aire libre.

Ajuste autorización Conforme.

Conclusión Correcto.

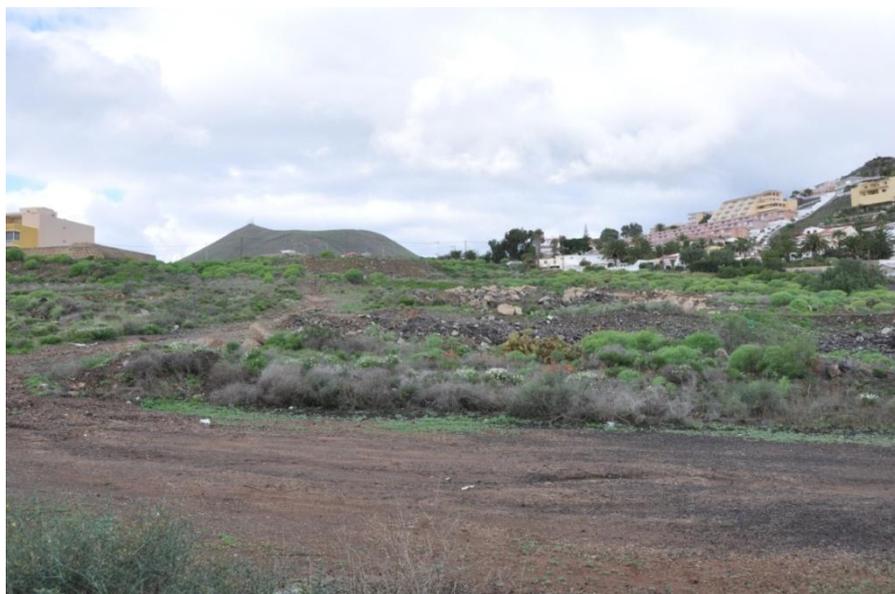
27	
Designación	Calle La Matanza
Tipo de actuación	Retirada de escombros.
Descripción	Requerimiento a la empresa Promociones Costa Roja Canarias S.L. para retirada del material, pétreo, escombros y piezas de hormigón de grandes dimensiones depositadas en parcela.
Ubicación	T.M. de Granadilla de Abona, Inmueble de naturaleza urbana situ en la calle La Matanza. Con referencia catastral 6555401CS4067N0001AD. 28° 5'4.71"N 16°33'44.22"O
Periodo de aportes	Noviembre 2013-diciembre 2013. La Autoridad Portuaria nos facilita la siguiente información: 767,54 Tn, 4.090,00 y 456,00 Tn, lo que hace un total de 5.313,54 Tn.
Autorización	
Fecha	20-09-2013.
Autoridad	Ayuntamiento de Granadilla de Abona.
Promotor	Promociones Costa Roja Canarias S.L. con CIF B-38533378
Condiciones	Naturaleza del suelo: Urbano
Plazo	15 días hábiles.
Proyecto	No.
Evaluación	
Fecha inspección	20/01/2014
Estado actual	Inactivo
Ajuste autorización	Conforme.

Comentarios	La documentación que nos facilita Puertos es un Requerimiento a la empresa Promociones Costa Roja Canarias S.L. para retirada del material, pétreo, escombros y piezas de hormigón de grandes dimensiones depositadas en parcela. Cuando se visita la parcela no se observan los acopios de estos materiales que sí se veían en las fotos que nos facilitó Puertos, por lo que se supone que éstos ya han sido retirados. Tampoco hay máquinas trabajando ni se observa excavación alguna.
Conclusión	Correcto.

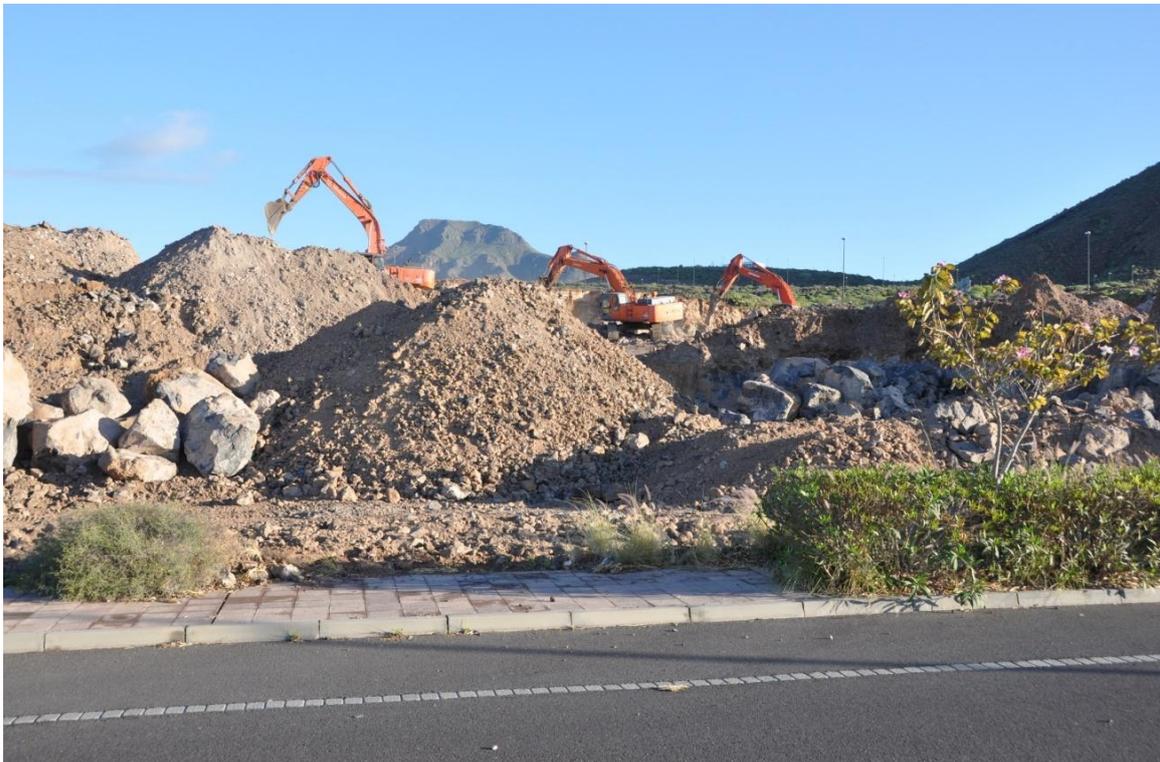
Designación	El Mojón
<i>Tipo de actuación</i>	Convenio.
<i>Descripción</i>	Convenio que tiene por objeto que la Sociedad Mercantil Áridos Herrera S.L., con la autorización de la Junta de Compensación Plan Parcial El Mojón, pueda regularizar las manzanas tres (3), cuatro (4), seis (6), siete (7), ocho (8), diez (10) y once (11), con el fin de que el terreno de desmonte sobrante se pueda destinar al Contradique del Puerto de Granadilla, situado en el Polígono Industrial de Granadilla, según proyecto de I.C.C.P. Luis Santana Ríos.
<i>Ubicación</i>	T.M. de Arona, manzanas tres (3), cuatro (4), seis (6), siete (7), ocho (8), diez (10) y once (11) del Plan Parcial EL Mojón. 28° 3'41.67"N 16°42'28.88"O
<i>Periodo de aportes</i>	Noviembre 2013-diciembre 2013. La Autoridad Portuaria nos facilita la siguiente información: 3.497,96 Tn
Autorización	
<i>Fecha</i>	25-06-2012.
<i>Autoridad</i>	Ayuntamiento de Arona.

<i>Promotor</i>	D. Urbano Herrera Arzola (Áridos Herrera).
<i>Condiciones</i>	Naturaleza del suelo: Urbano.
<i>Plazo</i>	No especificado.
<i>Proyecto</i>	Sí (TAUC S.L., Trabajos de Arquitectura y Urbanismo de Canarias).
Evaluación	
<i>Fecha inspección</i>	20/01/2014
<i>Estado actual</i>	Activo
<i>Ajuste autorización</i>	Conforme.
<i>Comentarios</i>	
<i>Conclusión</i>	Correcto.

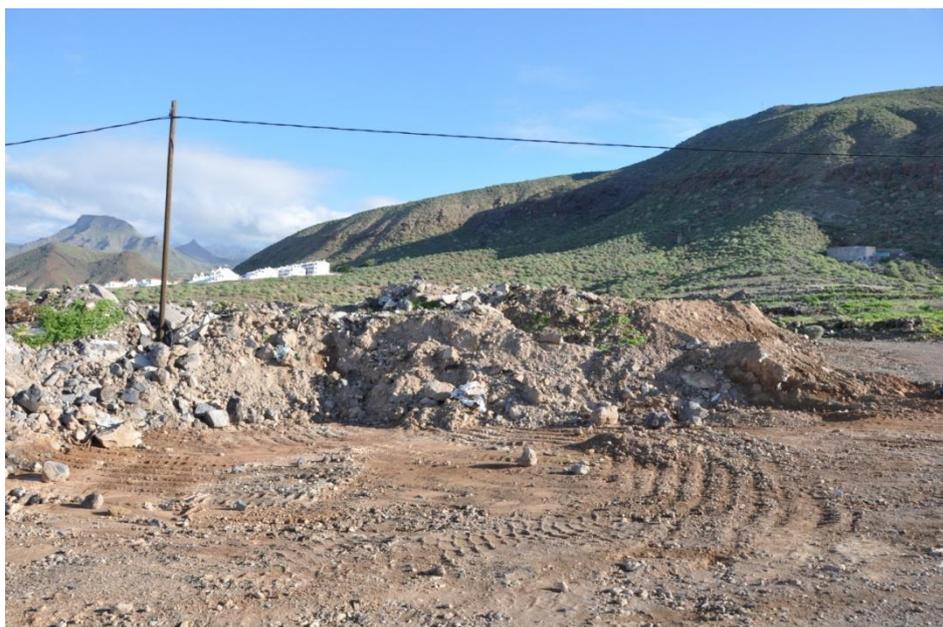
Designación	El Rincón de Los Cristianos
Tipo de actuación	Limpieza y retirada de materiales
Descripción	Limpieza y retirada de materiales y residuos procedentes de las obras de urbanización del Plan Parcial El Mojón.
Ubicación	T.M. de Arona, Avenida Ámsterdam, Polígono 2, Parcela 12. 28° 2'43.46"N 16°42'19.26"O
Periodo de aportes	Noviembre 2013-diciembre 2013. La Autoridad Portuaria nos facilita la siguiente información: 6.267,54 Tn y 5.884,96 Tn, lo que hace un total de 12.152,50 Tn.
Autorización	
Fecha	22-10-2013.
Autoridad	Ayuntamiento de Arona.
Promotor	D ^a Clara Domínguez Marcelino (Rincón de los Cristianos S.A.).
Condiciones	Licencia Municipal de Actuación Menor (Licencia urbanística de obra menor). Naturaleza del suelo: Rústico
Plazo	De inicio: 3 meses; de finalización: 12 meses.
Proyecto	No.
Evaluación	
Fecha inspección	20/01/2014
Estado actual	Activo
Ajuste autorización	No conforme.
Comentarios	En la Resolución de fecha de 11 de diciembre de 2012, punto Segundo , se especifica: “ <i>En relación con la presente licencia se significa al interesado que los trabajos de limpieza/desbroce que se autorizan mediante la presente licencia de obra menor no amparan, en ningún caso, actuaciones que conlleven desmontes, extracciones de áridos ni movimientos de tierras de ninguna clase, salvo los referidos exclusivamente a la retirada de escombros. Tales actuaciones están sujetas a licencia de obra mayor y no podrán ser realizadas al amparo de esta licencia</i> ”. Se están extrayendo áridos.

Conclusión	Incorrecto.

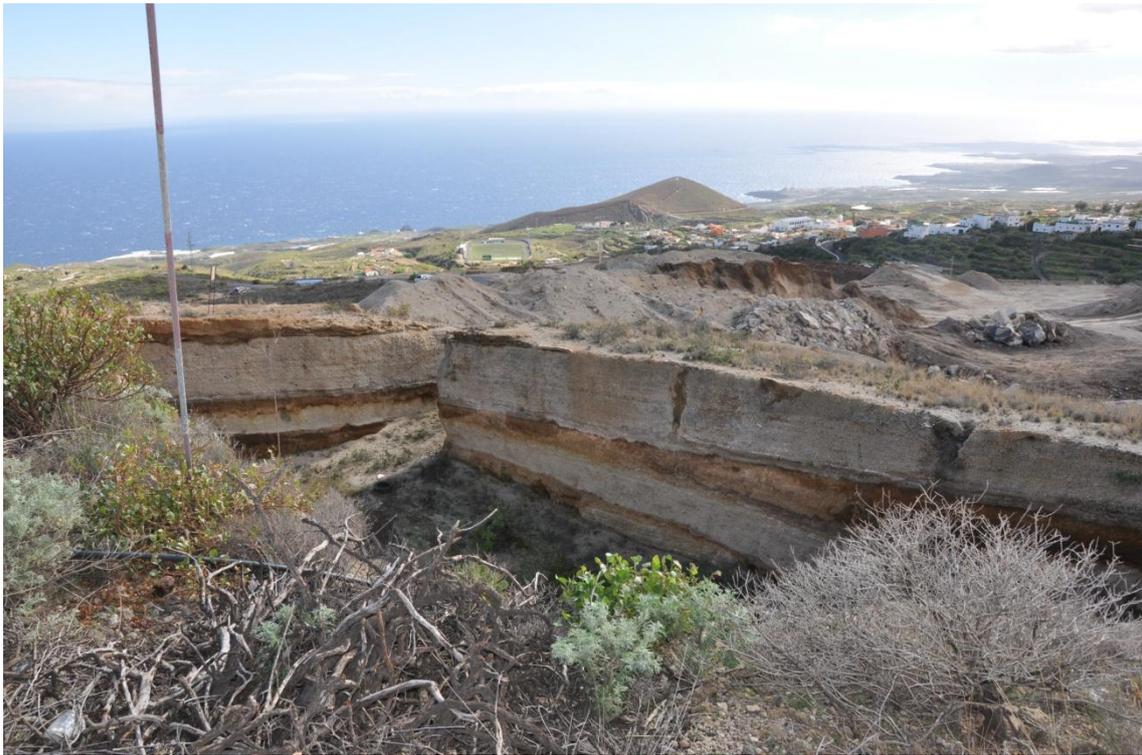
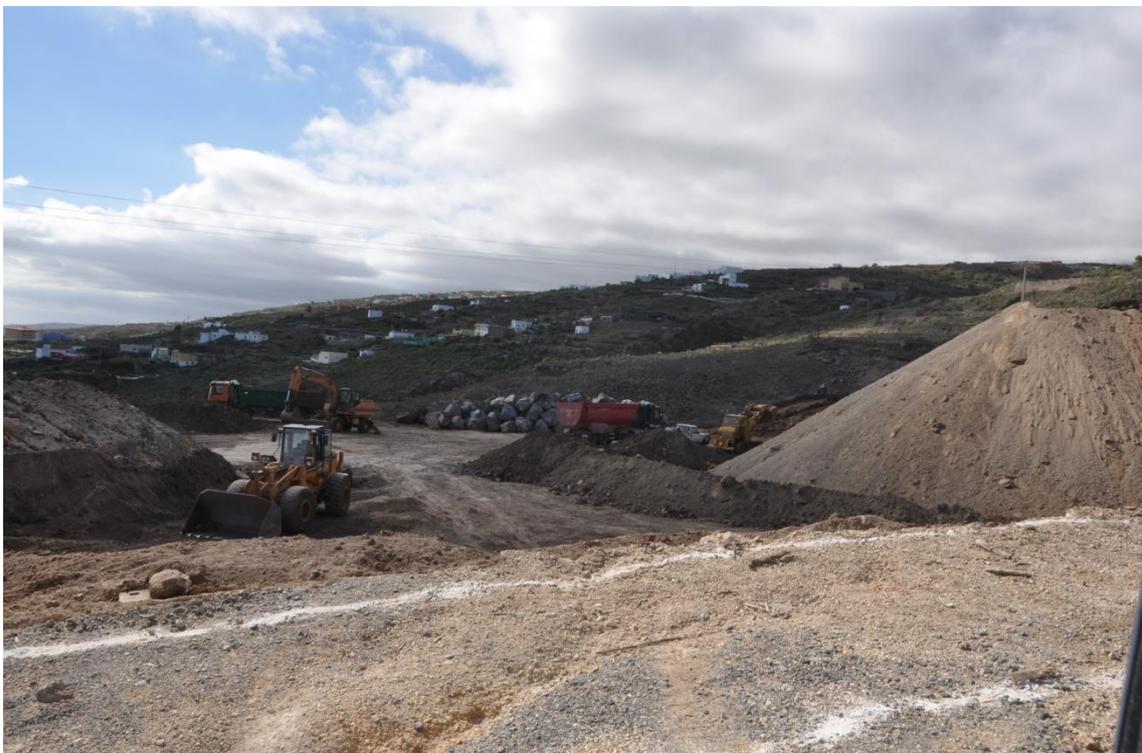
Proyecto	Sí. Proyecto Refundido de Abancalamiento de Parcelas 1167, 1111, 1112 y 1110 del Polígono 8. Estudio Hidrológico e Hidráulico, redactado por ELJA Ingeniería y Proyectos S.L.
Evaluación	
Fecha inspección	20/01/2014
Estado actual	Activo
Ajuste autorización	Conforme con la autorización del Proyecto, pero no con las condiciones particulares de la Resolución 618/2013.
Comentarios	La Resolución nº 618/2013 concede a D. Pedro Hernández Tejera licencia urbanística municipal para las obras de Abancalamiento de parcelas, según proyecto denominado "Proyecto refundido de abancalamiento de las parcelas 1167, 1111, 1112 y 1110 del Polígono 8" redactado por el Ingeniero de Caminos, Canales y Puertos de ELJA Ingeniería y Proyectos S.L., sitas en el paraje conocido como "Arese" de este término municipal de Fasnia, con sujeción a las condiciones generales y particulares legalmente procedentes. La condición particular 1.4 establece que " <i>si los productos excavados fueran destinados a su aprovechamiento como áridos, por la misma empresa o distinta a la entidad promotora, en una obra ajena a esta actuación, deberá solicitarse autorización de aprovechamiento de recursos geológicos (declarados de dominio público), con independencia de dónde procedan, de conformidad con la Ley 22/1973, de 21 de julio, de Minas y Ley 21/1992, de 16 de julio, de Industria</i> ". Entre la documentación que nos facilita la Autoridad Portuaria no se encuentra esta autorización. Es por ello que, hasta que ésta, si existe, sea remitida al OAG y sea estudiada por la Unidad Técnica, es declarado como incorrecto.

Conclusión	Incorrecto.

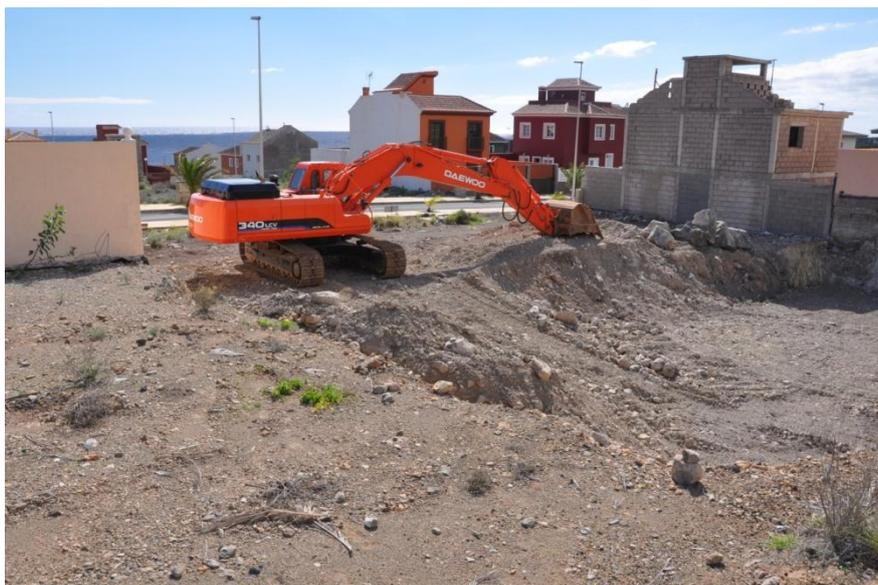
Designación **La Listada II**

Comentarios La licencia y la construcción son correctas, salvo por la fecha de ejecución. Según Licencia, se iniciarán dentro de los 3 meses siguientes a la notificación y deberán estar terminadas transcurridos 24 meses (con una interrupción máxima de 3 meses). Esto era con fecha de 12/05/2008 y la inspección a la que se corresponden las fotos son del 20/01/2014.

Conclusión Incorrecto.

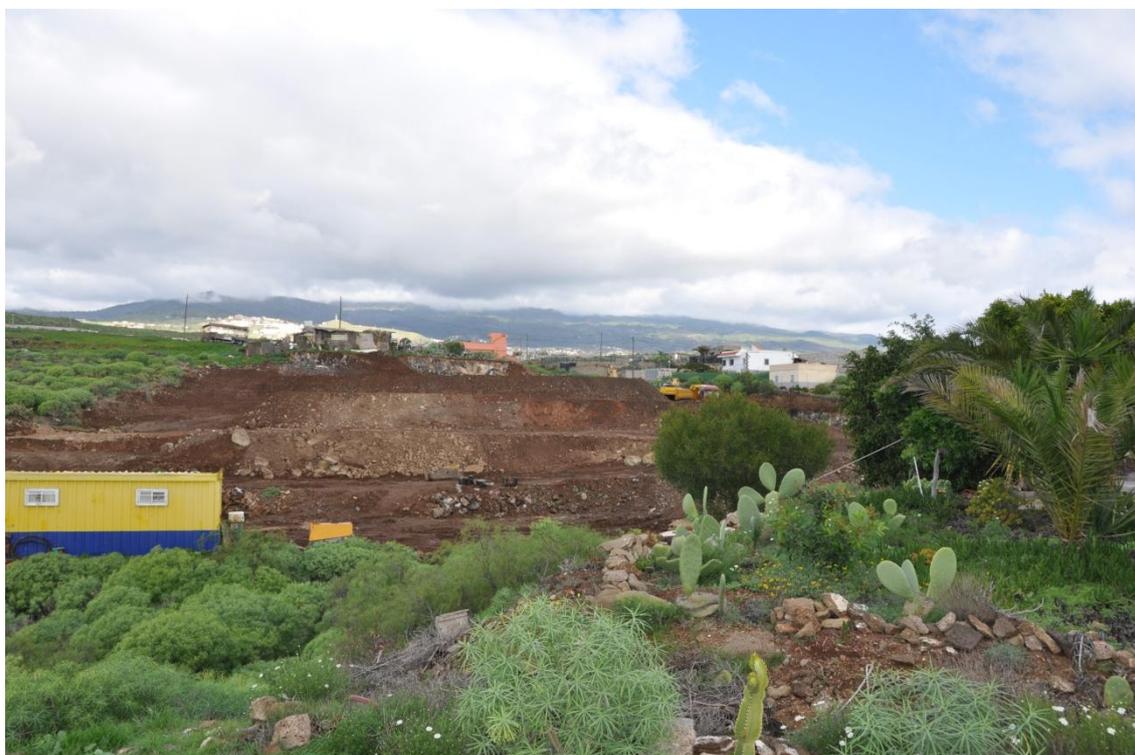
32	
Designación	María Gómez
Tipo de actuación	Abancalamiento.
Descripción	Abancalado de finca.
Ubicación	T.M. de Granadilla de Abona, Polígono 14, Parcela 188. 28° 5'21.36"N 16°33'14.32"O
Período de aportes	Septiembre 2013-octubre 2013. La Autoridad Portuaria nos facilita la siguiente información: 8.903,96 Tn y 5.761,34 Tn, lo que hace un total de 14.665,30 Tn.
Autorización	
Fecha	28-10-2013.
Autoridad	Ayuntamiento de Granadilla de Abona.
Promotor	D. Ibrahim José Faral Abdelfataj (en representación de Suministros insulares de combustibles y lubricantes Océano S.L.).
Condiciones	Naturaleza del suelo: Rústico, según el Catastro. Urbanizable con la calificación SUNS-D, Suelo Urbanizable No Sectorizado. Diferido; según informe de la Oficina Técnica del mismo Ayuntamiento con fecha de 1 de octubre de 2013.
Plazo	De inicio: 3 meses; de finalización: 6 meses.
Proyecto	Sí (Arquitecto D. Jorge Guix Requejo, con visado nº 89.377).

Evaluación	
Fecha inspección	20/01/2014
Estado actual	Activo
Ajuste autorización	Conforme.
Comentarios	
Conclusión	Correcto.
